**Salgsobjekt:** Enebolig  
**Eierform:** Eiet  
**Byggeår:** 1913  
**BRA-i/BRA Total** 76/118 kvm  
**Tomtstr.:** 2479 m<sup>2</sup>  
**Soverom:** 2  
**Gnr./bnr.** Gnr. 120, bnr. 45  
**Oppdragsnr.:** 1201240105

# Hyggelig enebolig åpent beliggende ved elva Etna. Ca. 2 - 3 km til Bruflat med barnehage, skole m.m.

# Tilstandsrapport

## ENEBOLIG

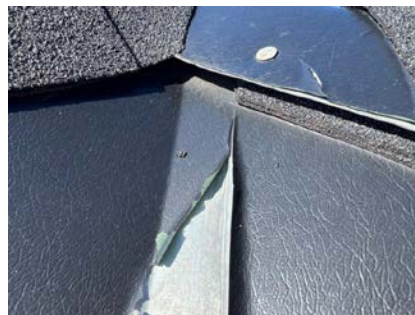
Uheldig overgang

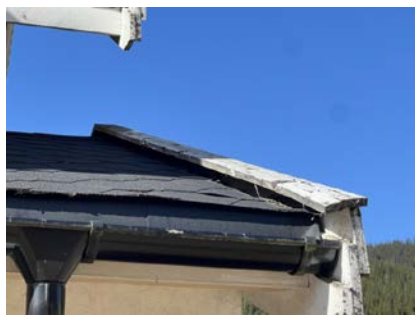
Slitasje

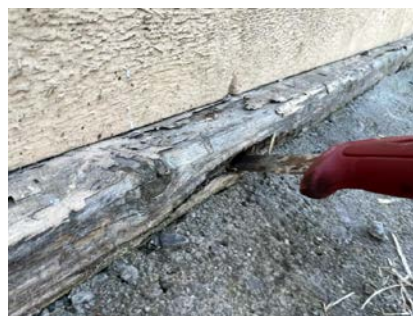
På vestlig gavlvegg ble det bemerkt råte i nedre del av kledning, manglende lufting og uheldig overgang ved fuktpåvirkning er trolig årsaksammenhengende. Anbefaler

Råte mot grunnmur i gavlvegg

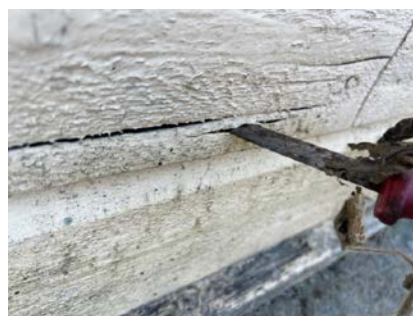
Råte i veggkledning og manglende lufting der løsning er utsatt for fuktpåkjønning

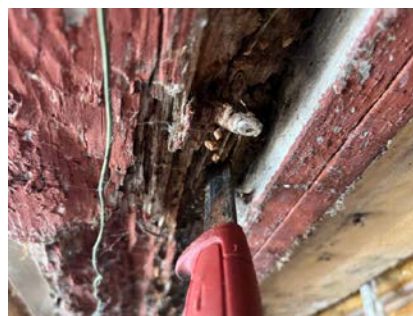
Råte i bunnstokk
