Kvernkroken 15, 8618 MO | RANA

**Nydelig og stor enebolig,  
beliggende skjermet til på  
hjørnetomt. Svært barnevennlig  
beliggenhet.**

# Tilstandsrapport

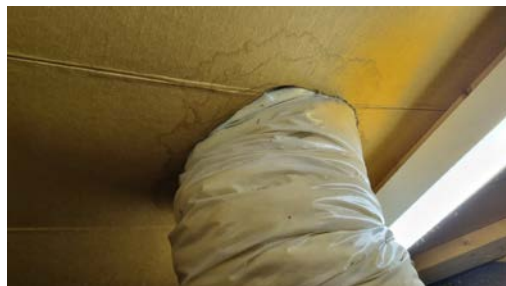
Noe fuktmerker i Brettex ved ventilasjonskanal fra kjøkkenet. Det ble fuktmålt her ved befaring, ingen unormale fuktverdier ble registrert.

Fuktmerker ved ventilasjonskanal fra kjøkkenet. Det ble fuktmålt her ved befaring, ingen unormale fuktverdier ble registrert.

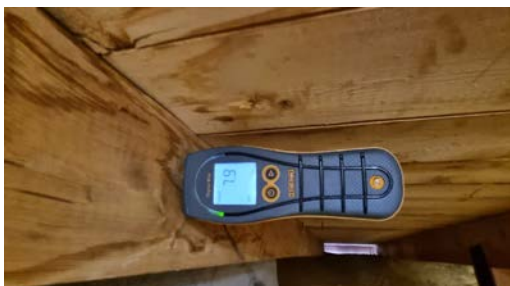
Noe fuktmerker i takkonstruksjonen ved pipen. Det ble fuktmålt her ved befaring, ingen unormale fuktverdier ble registrert.

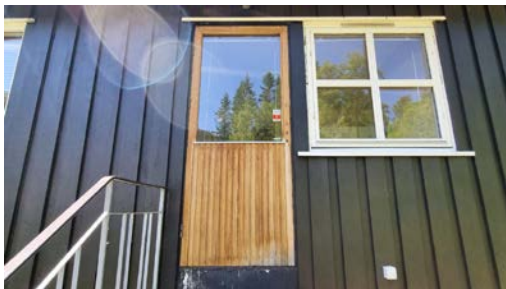
Døren til vaskerommet begynner å bli moden for utskiftning.

Tiltak for å lukke avvik bør vurderes.

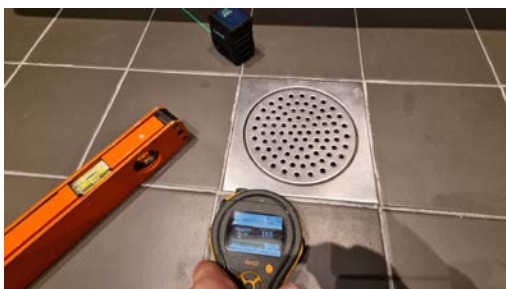
Det ble fuktmålt ved befarings, ingen unormale fuktverdier ble registrert.  
Gulvet har fall mot sluk.  
Stedvis malingsavflassing i fliser.

Fuktmåling og kontroll av fall mot sluk.

Maling av flisene bør vurderes.

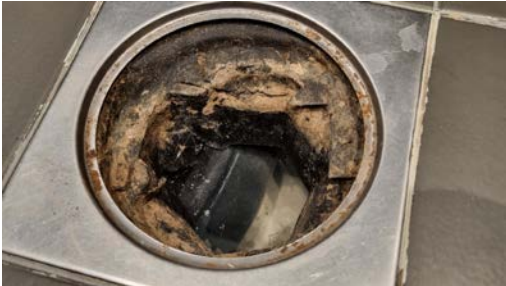
- Eldre sluk av plast er ofte utsatt for lekkasjer og særlig i overganger. Eventuelle lekkasjer kan medføre fuktskader på tilliggende konstruksjoner.
- Overvåk tilstanden jevnlig. For å få tilstandsgrad 0 eller 1 må tettesjiktet skiftes ut, men tidspunktet for når dette er nødvendig er vanskelig å si noe om.

Kontroll av sluk.

Ved fremtidig renovering av baderommet må utskiftning av sluk og membran påregnes.

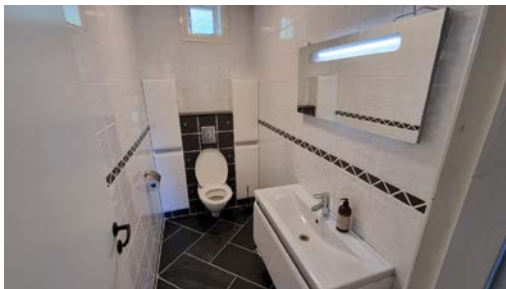
Det er ikke påvist tilfredsstillende løsning for å synliggjøre lekkasje fra innebygget sisterner.  
Toalettrom mangler tilluftsventilering, f.eks. spalte/ventil ved dør.

Toalettrom i sokkeletasjen.

- Det bør etableres tilfredsstillende tilluft til toalettrom, f.eks. luftespalte ved dør e.l.
- Uten dreneringsløsning/lekkasjesikring kan lekkasjer pågå over lang tid uten å bli oppdaget. Dette kan føre til omfattende fuktskader i omkringliggende byggematerialer.

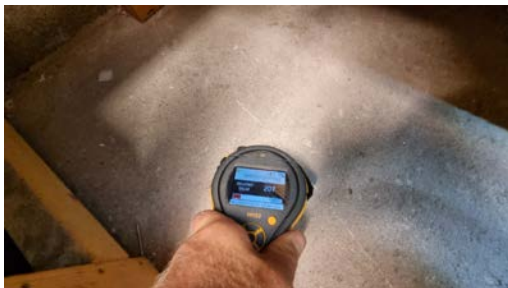
Det ble fuktmålt flere steder i sokkeletasjen ved befaring, svakt forhøyede fuktverdier ble registrert i snekkerbod bak garasjerommet.  
Det er usikkerhet om taknedløp og drenering er koblet sammen med kloakken. Dersom dette er tilfelle så kan kommunen pålegge å legge taknedløp/drenering i separat system. For nærmere informasjon om dette ta kontakt med kommunen.

Fuktmåling i vegg.

- Overvåk tilstanden jevnlig. For å få tilstandsgrad 0 eller 1 må dreneringen skiftes ut, men tidspunktet for når dette er nødvendig er vanskelig å si noe om.
- Tiltak for redrenering rundt boligen kan ikke utelukkes.

Ta kontakt med kommunen vedrørende separering av drens vann og kloakk.

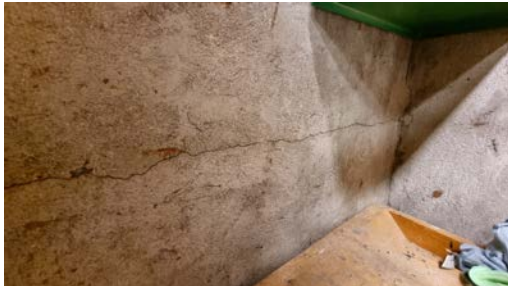
Ved befaring ble det registrert riss/sprekke i grunnmur/yttervegg i rom bak garasjerommet, for øvrig stedvis riss i utvendige grunnmurer.  
Usikkerhet på tilstand på grunnmur/yttervegger som er under terreng og er innvendig innkledd.

Synlig innvendig riss/sprekk i rommet bak garasjerommet.

På generelt grunnlag bør sprekker og riss i muren tettes.  
Overvåk tilstanden.

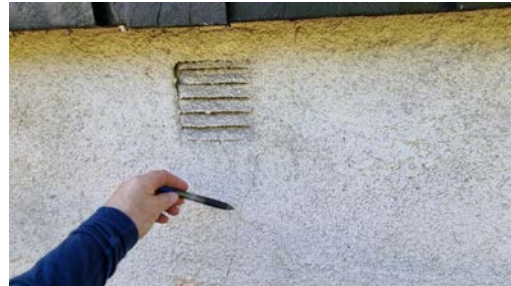
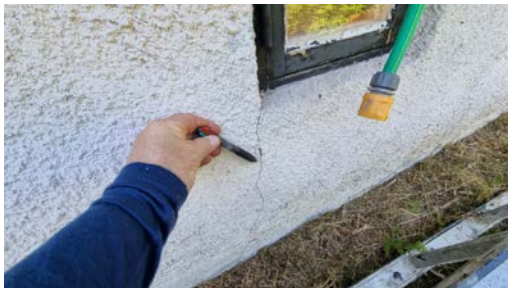
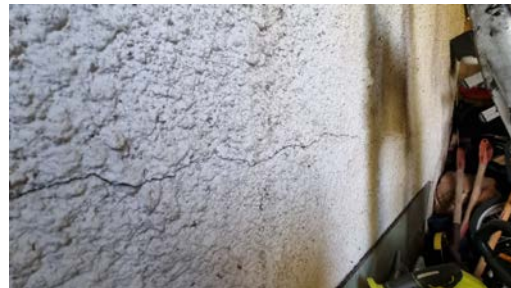
Grunnmuren har sprekkdannelser.

Riss/sprekker i utvendige grunnmurer.
