Nesveien 38B, 1513 MOSS

**Romslig bolig på Jeløy med tilbygg
og egen inngang - nær sjø og
natur - Garasje med lader**

Frosterød Takst AS

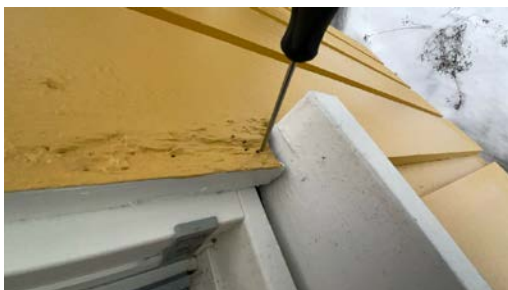
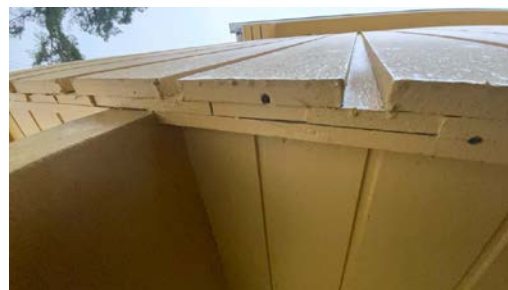
Det er ingen eller liten lufting i nedre kant av kledning mot grunnmur. Det er påvist spredte råteskader i bordkledningen. Noe råteskader er observert på panel og panel er flere steder ført ned mot beslag uten dryppnese.

Råte panel vindu 2 etg nor vest

- Andre tiltak:
- Råteskadet trekledning må skiftes ut.
- Uten tilstrekkelig lufting bak bordkledningen kan fuktighet som trenger inn bak bordene eller gjennom veggen innenfra ikke tørke opp. Dette skaper ideelle forhold for råtesopp og muggvekst.

Trepanel bør tilpasses slik at det er dryppnese mot beslag, manglende tiltak vil påføre oppsug av vann og fukt og råteskader. Det bør utføres tiltak for å bedre lufting på fasadene der dette er manglende.

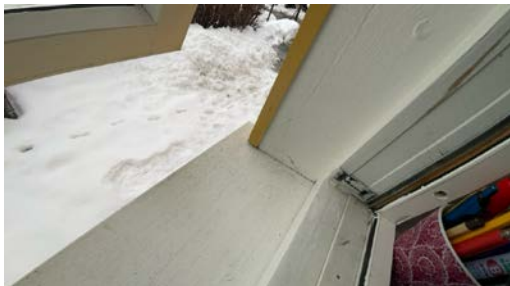
Vindu kjøkken uten dryppkant. Treghet i barnelås.

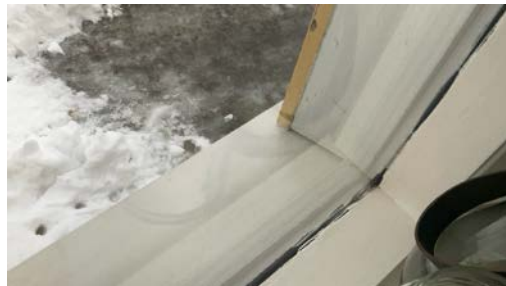
Skader på foringer vindu i stue 1. etasje.

Manglende dryppkant vindu stue. Fuktskader foring vindu stue.

Konsekvens/tiltak: Kondensering på enkelte glass har medført fuktskader i treverk som kan medføre utskiftningsbehov av enkelte vinduer. Vinduer med høy alder bør byttes, manglende tiltak vil kunne resultere i vann inn i konstruksjonen.

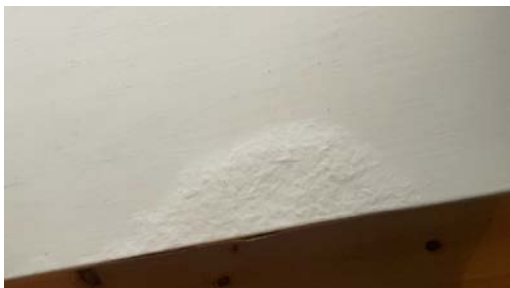
2 etg utleie trege, slitt uten dryppkant. Eldre vinduer syd

Vindu 2 etg nord i utleiedel, beslag må byttes, konsekvens for manglende tiltak er fare for fukt/vann inn i konstruksjonen.
