Gjetaren 50, 4324 SANDNES

**Attraktiv og oppgradert  
familiebolig innerst i blindvei -  
fantastisk utsikt - usjenert og  
solrikt - grenser til friareal**

## Tilstandsrapport Eierskifte

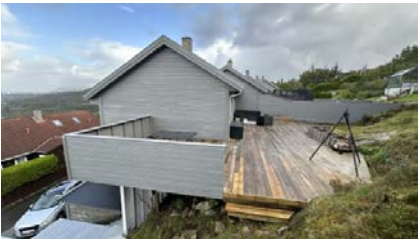
| Oppsummering av balkong, terrasse, platting | TG-2 |
| <p>Terrasse</p> <p>Stedvis noe retningsavik/motfall, tørkesprekker i overflater terrasse.</p> <p>Påregnelig med noe nedbrytning/ujevnheter i treverk/konstruksjoner (søyler, bjelker og reisverk) som står i og nære terrenget.</p> <p>Deler av terrassebord er montert tett, noe vannansamling.</p> <p>Terrassegulv er montert utenpå kledning. Dette medfører større fuktbelastning på treverket og vanskelig tilkomst for maling/ behandling.</p> <p>Manglende rekkverk på nedre terrasser. Nivåforskjell på mer enn 0,5 meter der det er hardt underlag som f.eks. betong, asfalt, steinheller, må også sikres med rekkverk, gjerde, tett vegetasjon eller liknende.</p> | |

| Oppsummering av balkong, terrasse, platting | TG-2 |
|---|---|
| <p>Montere rekkverk hvor det mangler, samt heve rekkverk hvor det er for lavt ift. dagens krav på 100 cm.</p> <p>Jevnlig overflatebehandling på treverk må påregnes.</p> | |

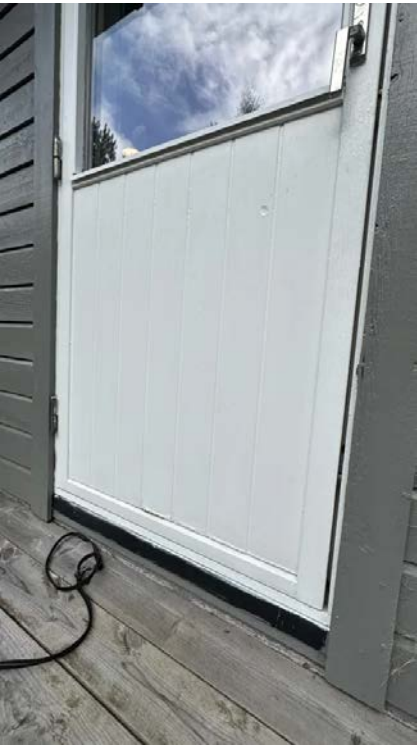
| Oppsummering av vinduer og dører | TG-2 |
| <p>Vinduer og dører fra byggeåret, nedbrytning i enkelte karm/ glasslister som er mye utsatt for sol og fuktighet, noe slitasje i pakninger og beslag.</p> <p>Merknader:</p> <p>-Det er registrert punktert glass i 3 vinduer på befaringsdagen.</p> <p>Det ble ikke registrert flere punkterte glass på befaringsdagen, forbehold om dette da synligheten av disse vil kunne variere med temperatur og lysforhold.</p> <p>-Nedbryting i vinduskarm på soverom ved entre 1. etasje, ingen registrert følgeskader.</p> <p>-Vinduer på mindre soverom i 3. etasje og 1.etasje tar i karm og behøver justering.</p> <p>-Stedvis råteskader i vannbord, ingen registrerte følgeskade på befaringsdagen. Nærmere kommentert under utvendig overflater.</p> <p>-Svelling/slitt brytning til terrassedør 3. etasje, svelling i nedre del av foring innvending, ingen utslag av fukt på befaringsdagen. Anbefaler jevnlig vedlikehold, utskiftning på påregnes på kortere sikt.</p> <p>-Svelling i nedre del av foring til balkongdør 2. etasje innvending, ingen utslag av fukt på befaringsdagen.</p> <p>Dør henger og tilslutter ikke karm/pakning tilstrekkelig, mulig årsak kan være kondensering, anbefales justert.</p> | |

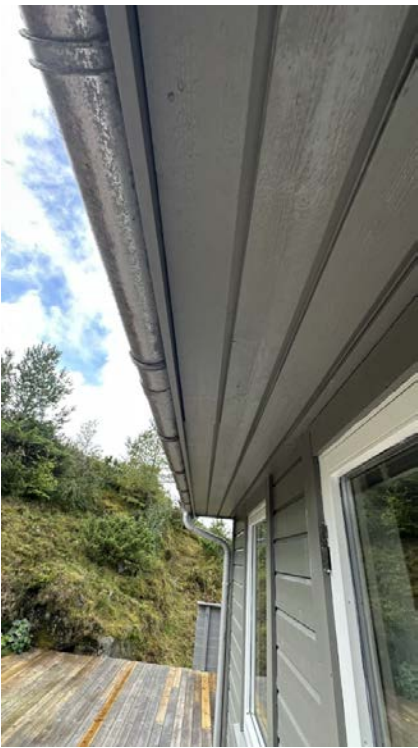
Takkonstruksjon Oppsummering:  
Stedvis "klemte" luftespalter ved takfot, manglende ventilering i takutstikk, dette kan føre til kondensering.  
Anbefalte tiltak:  
Lufting av takkonstruksjonen bør forbedres for å redusere risikoen for fuktskader pga kondensering.

| Lufting av takkonstruksjonen bør forbedres for å redusere risikoen for fuktskader pga kondensering. | |

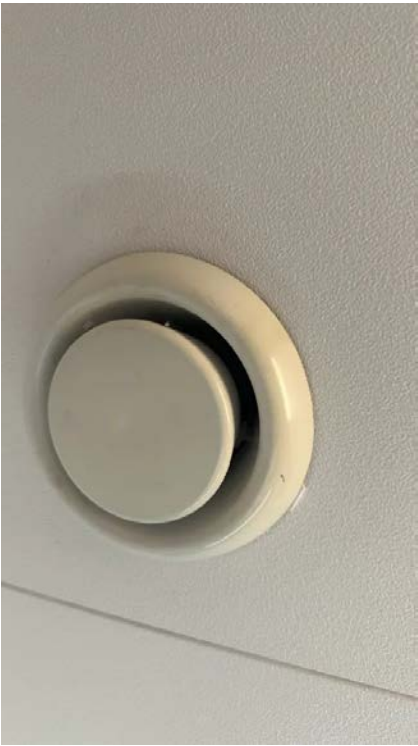
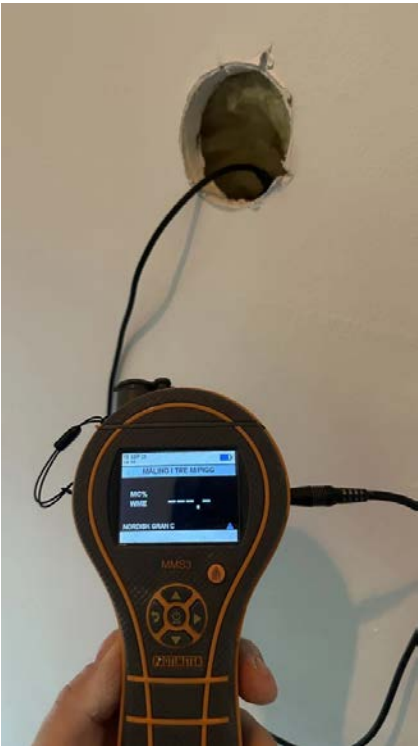
| Oppsummering av overflater | TG-2 |
| <p>Flislagte overflater fra byggeåret.</p> <p>Merknader:</p> <p>-Det registreres fuktmerker rundt ventilasjonskanal. Ingen registrert fukt ved overflatemåling på befaringsdagen.</p> <p>-Soppdannelser, og noe fugeslipp i overgang gulv/vegg i dusjnisen.</p> <p>-Gulvet har fall til sluk, men dette er mindre enn referansenivået. Noe vannansamling omliggende sluk ved spyling.</p> <p>-Sokkel for dusjhjørne danner en sperre mot sluk og denne er høyere enn tettesjiktet ved døråpning. Ved en eventuell lekkasje utenfor dusjnise vil vann forårsake skade i tilstøtende konstruksjoner.</p> <p>-Registrert riss/sprekke/avskalling i flis enkelte vegg overflate, dette skyldes utløste spenninger. Da skader er registrert utenfor våtsone vil det ikke være umiddelbare behov for utbedring.</p> <p>Normal tid før utskifting av våtrom, keramiske fliser på membran, lettvegg er 10 - 20 år.</p> <p>Normal tid før reparasjon av keramiske fliser er 5 - 15 år.</p> <p>Normal tid før utskifting av keramiske fliser er 10 - 30 år.</p> | |

Anbefalte tiltak overflater:  
Nærmere kontroll/utbedring av diffusjon, og eller isolasjon på overliggende avtrekkskanal.  
Re-sillikonere overgang gulv/vegg i dusjsnisjen.  
Montere dusjkabinett for å unngå ytterligere fuktbelastning i påvente av en oppgradering.
