Nystulia 98, 2022 GJERDRUM

**Lekker og innholdsrik leilighet  
over to plan | Høy standard |  
Integrert garasje | Solrik balkong  
med flott utsikt!**

Rapportdato: 09.02.2026

# Tilstandsrapport

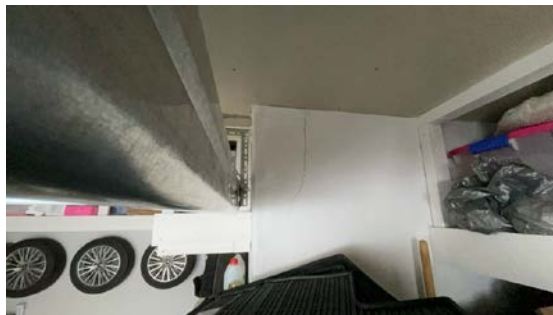
Stedvis synlig elde på overflater samt riss i grunnmur og betongsålen.

Synlig riss i grunnmur.

Det bør utføres nødvendig vedlikehold og lokale utbedringer av overflater og riss i grunnmur for å forhindre videre forringelse og redusere risiko for fuktskader eller svekkelse av konstruksjonen.

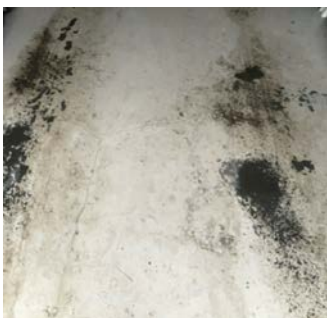
Synlig riss på betongsålen.

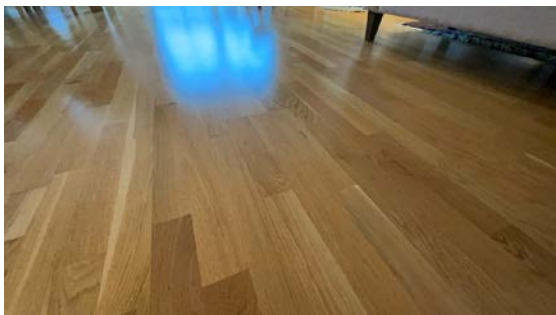
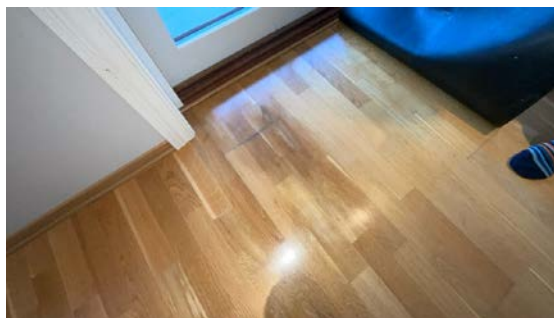
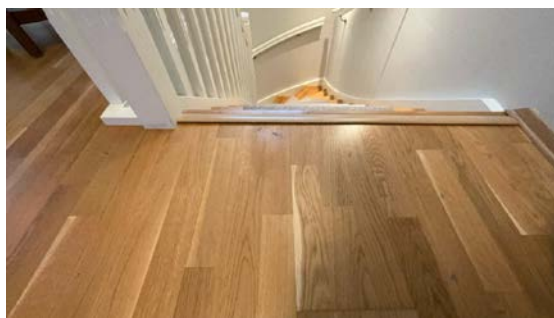
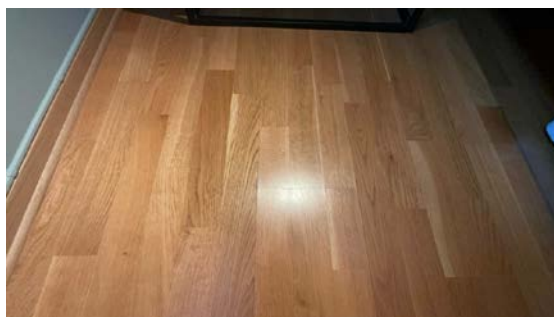
Synlig avvik på parkettgulv.

Utbedringer av avvik og vedlikehold av eldet overflater tilfaller ny eier.

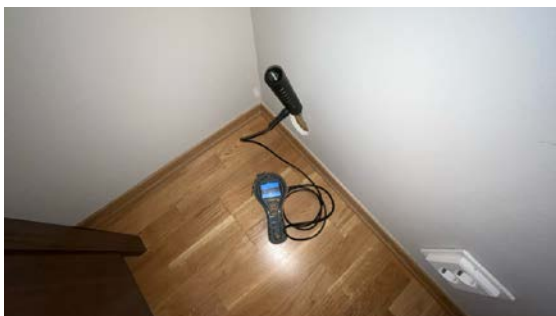
Hulltaking er foretatt uten å påvise unormale forhold. Hulltaking er foretatt ved/i Gang.

Utført hulltaking.

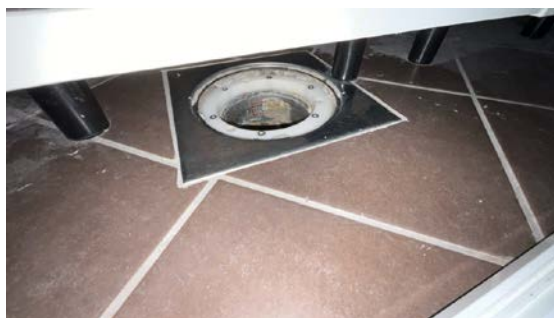
Kontroll av sluk.

- Det er viktig å merke seg at levetiden til en membran varierer basert på kvalitet, installasjon og bruk. Eldre membraner kan bli sprø og sprekke opp, noe som fører til at de mister sin vanntettende funksjon. Dette kan resultere i vannlekkasjer gjennom vegger og gulv og fuktskader.
- Overvåk tilstanden jevnlig. For å få tilstandsgrad 0 eller 1 må tettesjiktet skiftes ut, men tidspunktet for når dette er nødvendig er vanskelig å si noe om.
- Overvåk tilstanden jevnlig. For å få tilstandsgrad 0 eller 1 må slukløsningen skiftes ut og sannsynligvis må også membransjiktet skiftes/utbedres. Det er imidlertid vanskelig å si noe om tidspunktet for når dette er nødvendig.

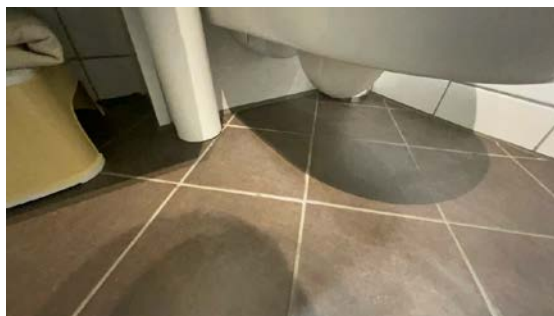
Servant på underskap, speilskap og belysning og opplegg til vaskemaskin. Vegghengt klosett. Lekkasjespalte vil bli opparbeidet før salg iht. eiers opplysninger og er lagt til grunn for vurderingen.

Lekkasjespalte på innebygget sistene bør opparbeides.

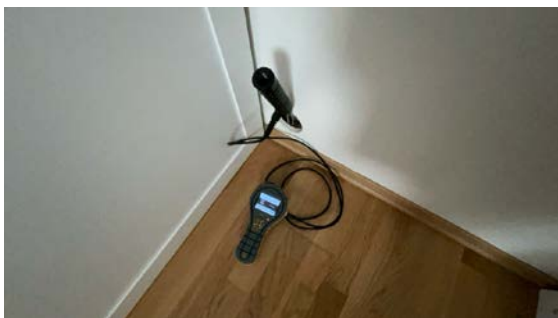
Hulltaking er foretatt uten å påvise unormale forhold. Hulltaking er foretatt ved/i Soverom.

Utført hulltaking.

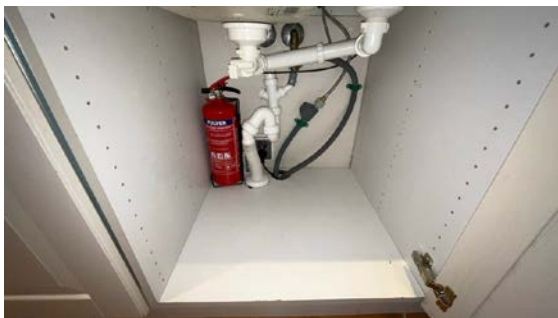
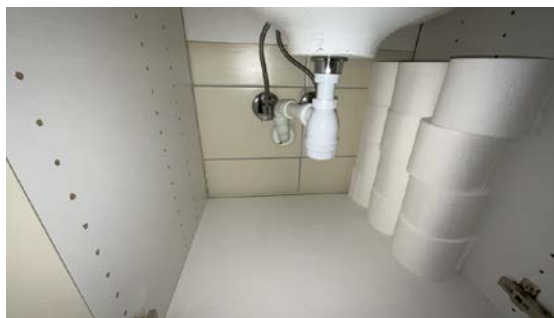
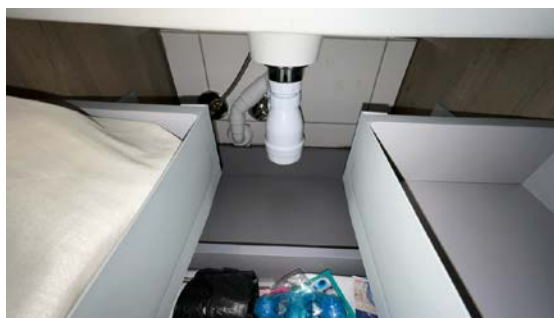
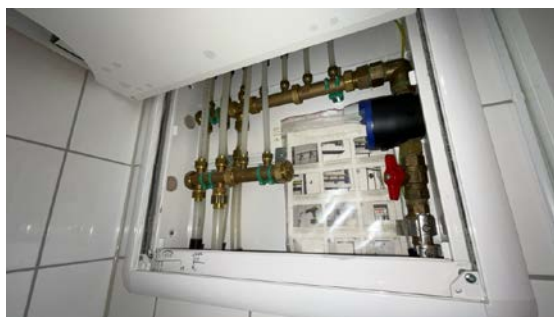
Vannrør fra byggeår av materialtype pex og kobber. Fordelerskap på vaskerom. Waterguard i benkeskap på kjøkken bør opparbeides for god sikring av lekkasjevann. Alder er normalt i seg selv en vurderingskriterie hva angår slitasjegrad. Videre bemerkes at bunnledninger av den årsak følgelig heller ikke er kontrollert.

Besiktigelse av røropplegg.
