Engeråsveien 9, 1963 FOSSER

**Stor, innholdsrik enebolig -
Vestvendt terrasse på 59 kvm -
Solrik tomt på 2 mål - Stor
dobbelgarasje - Landlig og rolig**

Befaringsdato: 18.03.2025 Rapportdato: 20.03.2025 Oppdragsnr.: 10816-25040 Referansenummer: UD2725

Tilstandsrapport

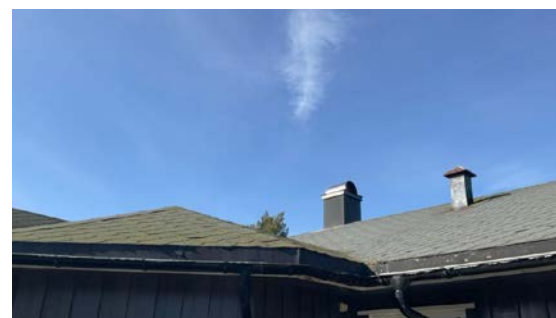
TG 2 Nedløp og beslag

Takrenner, nedløp og beslag av metall.

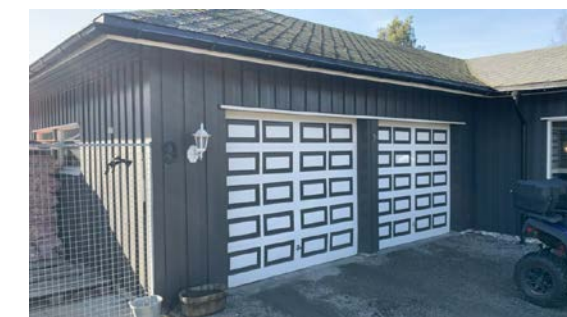
TG 2 Uthus/bod

Krav til standard vil være avgjørende for eventuelle tiltak.

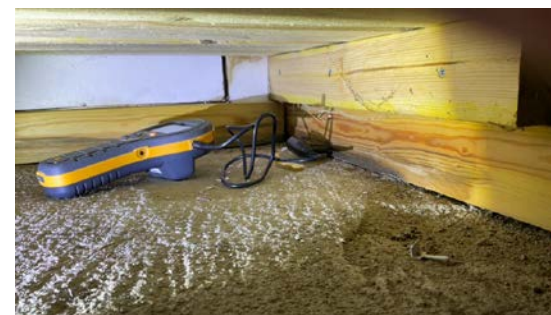
TG 1 Rom Under Terreng - 2

Punktet må sees i sammenheng med 'Drenering'

Det ble målt relativ luftfuktighet i veggen og det ble målt med stikkelektroder i treverk.

Det ble ved målinger og ved visuell inspeksjon ikke påvist tegn på fuktskader.

På generelt grunnlag bemerkes det at innredning av kjelleretasje/rom under terreng er risikokonstruksjon med tanke på fuktskader.

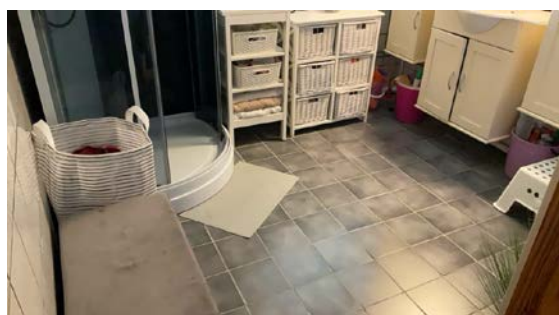
1. ETASJE > BAD/WC

TG 0 Tilliggende konstruksjoner våtrom

Hulltaking er foretatt uten å påvise unormale forhold. Hulltaking ble foretatt i vegg fra trapperom mot bad. Det ble målt relativ luftfuktighet i veggen, det ble gjort målinger med stikkelektroder i treverk og det ble gjort visuell inspeksjon. Det ble ved målinger og visuell inspeksjon ikke påvist tegn på fuktskader.

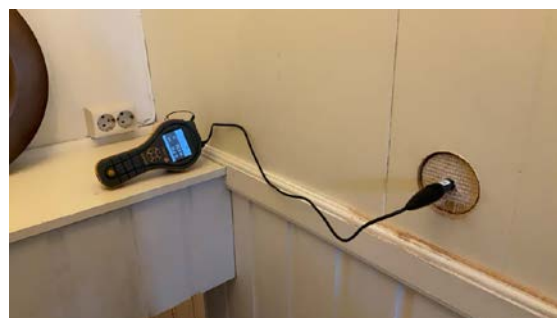
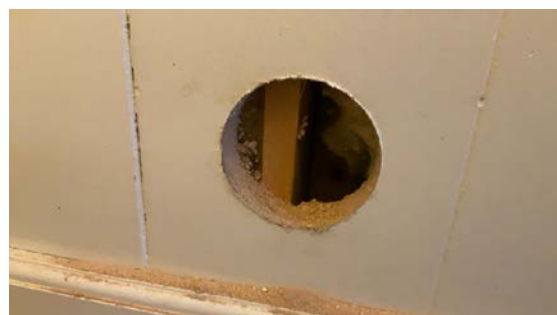
KJELLERETASJE > VASKEROM/WC

TG 3 Generell

Kostnadsestimat: 100 000 - 300 000

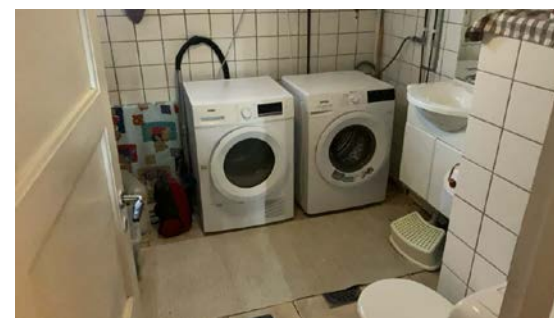
KJELLERETASJE > VASKEROM/WC

TG 2 Tilliggende konstruksjoner våtrom

- Det må påregnes lokal utbedring/utskiftning.

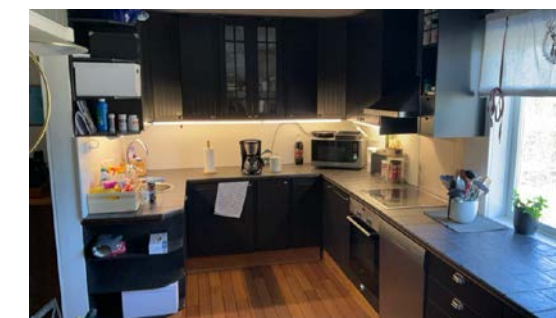
1. ETASJE > KJØKKEN

TG 1 Avtrekk

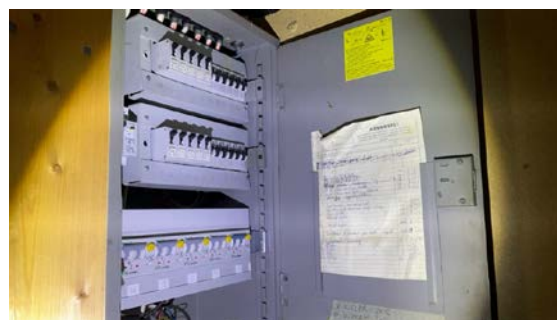
TG 0 Branntekniske forhold

Dette er en forenklet kontroll begrenset til de spørsmål som fremkommer under. Tilstandsgraden er basert på retningslinjer til disse spørsmålene i bransjestandarden NS3600. Dette kan ikke sammenlignes med en fullstendig kontroll av branntekniske forhold av offentlig myndighet, eller en vurdering av boligens branntekniske forhold eller prosjektering fra en rådgiver med spesialkompetanse. En bygningsakkyndig har verken kompetanse til å gi slik veiledning eller lov til å foreta en slik kontroll.
