Sauvika 9, 6628 MEISINGSET

**Flott hytte med utsikt, jacuzzi og store uteplasser. Idyllisk beliggenhet i Sauvika på Meisingset.**

Befaringsdato: 08.07.2025

Rapportdato: 08.09.2025

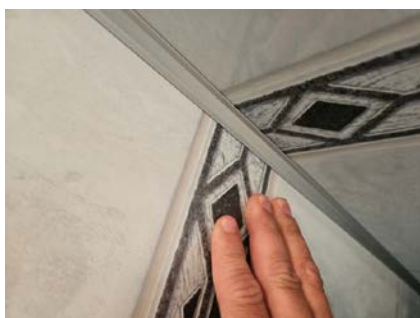
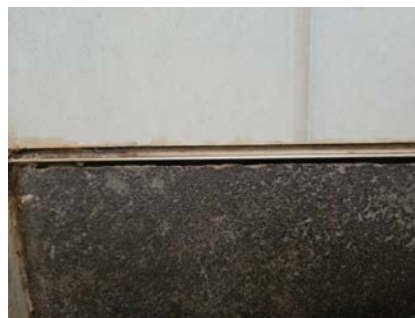
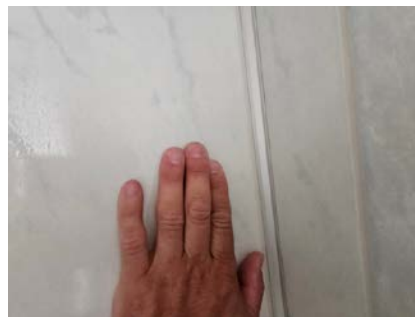
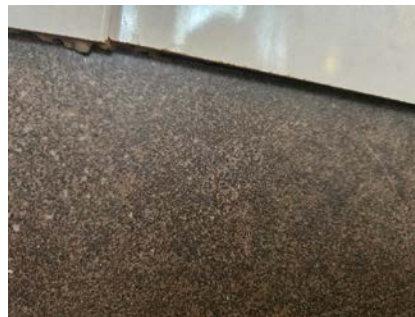
- Det er mulighet for at det kan forekomme vannlekkasje på våtrommet hvor vann ikke vil gå til sluk.
- Det er påvist at noen fliser har bom (hulrom under).
- Det er påvist avvik i fallforhold til sluk i forhold til krav i forskrift på byggetidspunktet.

- Selv om bom eller hull i fliser ikke alltid er et umiddelbart problem, bør det overvåkes nøye før eventuell utvikling i sprekker i flisfuger e.l. oppstår. Dette må en foreta tiltak for, for å begrense utviklingen.
- Et bad med manglende/redusert fall til sluk blir mindre funksjonelt og sikkert for brukeren. Dette kan medføre stående vann på gulvet, vann som ikke ledes effektivt til sluket, økt risiko for at vann renner ut av rommet og redusert sklisikkerhet på gulvet.

- Eventuelt lekkasjevann fra utstyr utenfor dusjsone vil ikke ha en naturlig vei til sluket. Dette kan føre til at vann samler seg på gulvet og potensielt renner ut av rommet eller trenger inn i konstruksjonen.
- Bom under flisene kan føre til løse eller sprukne fliser. Avviket gir derfor grunnlag for at overflaten overvåkes jevnlig. Skal konstruksjonen få TG 0 eller 1 må avviket utbedres.
- Ved eventuell lekkasje vil vann fra servant eller toalett vil vann stå høyt på gulvet før det renner ned i sluk eller ut på gangen, Sluket er tilnærmet lik høyde som sluket.

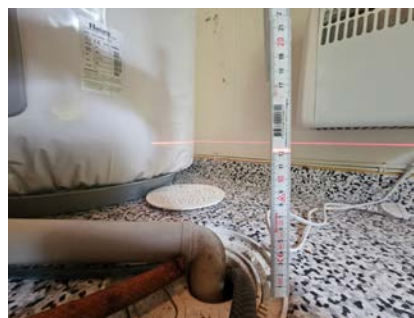
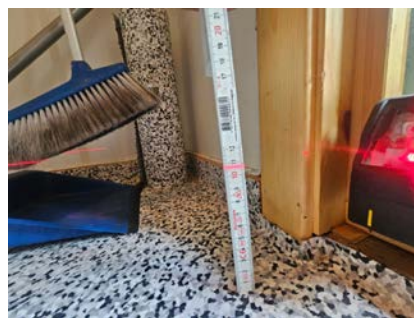
- Det er påvist mangelfull/feil utførelse rundt rørgjennomføringer e.l. som gir fare for fukt i konstruksjonen i våtsone.

- Det må foretas lokale tiltak for å utbedre utettheter på våtrommet.
- Konsekvensen er at det kan oppstå fuktskader i konstruksjonen bak overflatematerialet. Vann kan trenge inn gjennom utette rørgjennomføringer og forårsake fuktskader ved fuktilførsel gjennom enten bruksvann eller lekkasjevann.

- Det bør etableres tilfredsstillende tilluft til våtrom f.eks. luftespalte ved dør e.l.
- Elektrisk avtrekksvifte bør monteres for å lukke avviket.
