Tinngata 54, 3660 RJUKAN

**Byens beste beliggenhet? Trivelig,
eldre enebolig rett ved
Tveito-parken med flott hage og
usjenert**

Befaringsdato: 30.04.2024 Rapportdato: 18.05.2024 Oppdragsnr.: 19974-1420 Referansenummer: RF1434

Autorisert foretak: Din Taksering AS

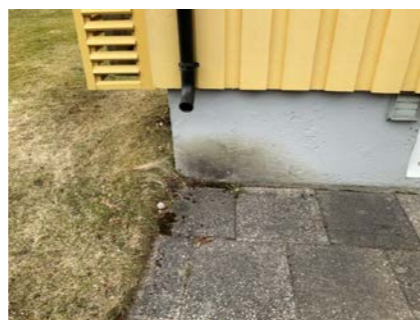
Takvann går til terreng.

- Det bør lages system for bortledning av vann fra taknedløp ved grunnmur.

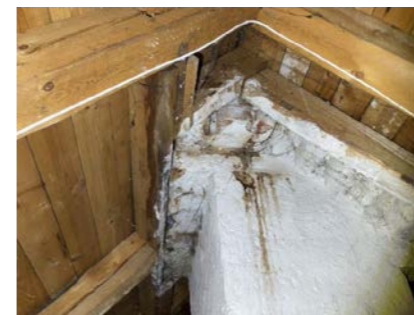
Noe fuktmerker i gjennomgang ved pipe.

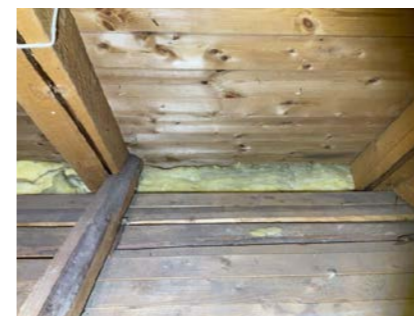
Det er isolert helt opp mot undertak.

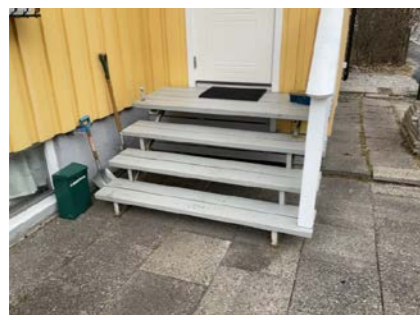
Det er en del skjevhet i trapp. Trinn heller utover.
Åpning mot yttervegg bør sikres.

Trapp til inngangsparti.

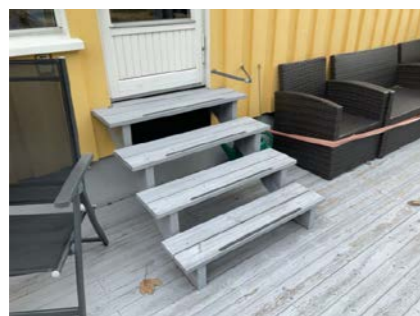
TG 3 Utvendige trapp terrasse

Trapp uten rekkverk til terrasse.

- Rekkverk må monteres for å lukke avviket.

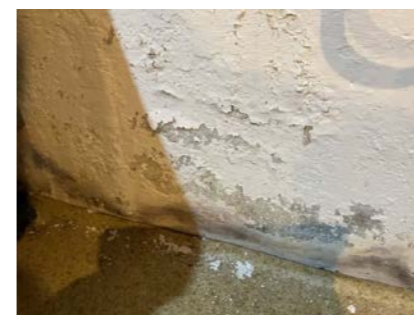
- Det er påvist indikasjoner på noe fuktgjennomtrenging i kjellergulv.
- Det er påvist indikasjoner på noe fuktgjennomtrenging inn i kjellermur.

Fukt i kjeller har sammenheng med manglende/svikt i drenering. Kjeller egner seg kun til lagring av gjenstander som tåler fukt. Dersom det blir typisk kjellerluft, må tiltak iverksettes. Det bør monteres en avfukter i kjelleren. Dette reduserer den relative fuktigheten og reduserer faren for råte.

Saltutslag på vegg.

- Det påviste fuktnivå gir grunn til å overvåke konstruksjonen jevnlig for å se utvikling over tid, og eventuelt foreta tiltak for å unngå fuktskader.

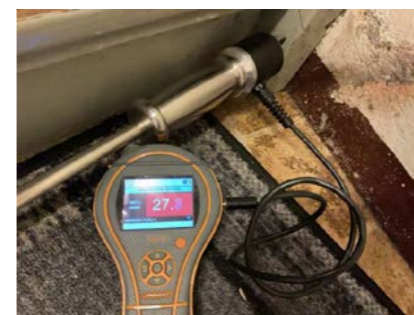
Det er målt 27,3 vektprosent fukt i treverk i trappevange. Måling er utført med hammerelektrode. Dette er å regne som meget fuktig. Det er målt 60,6% relativ fuktighet ved 10,5°. Dette gir et duggpunkt på 3,3°. Dette er å regne som akseptabelt.

Måling av fukt i trappevange i kjelleren.

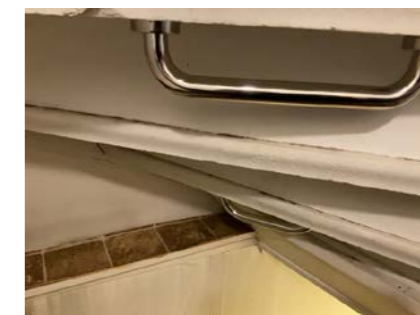
Det er montert håndtak i trapp til andre etasje som det går an å holde seg i.

Gripetak i trapp.

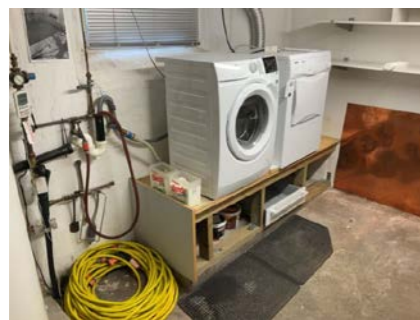
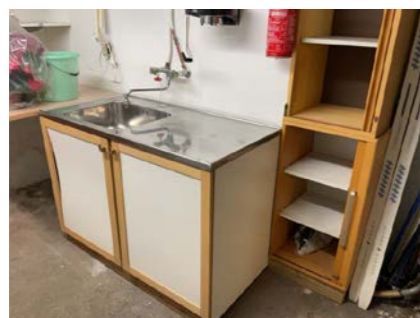
Det er bestemt i ny forskrift at alle våtrom bygget før 1997 skal ha en tilstandsgrad 3 på grunn av forventet levetid er overskredet og stor fare for avvik og skader.

Vaskerom i kjeller.

Innredning i vaskerom.

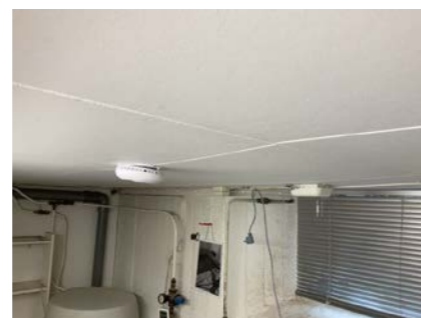
KJELLER > VASKEROM

Vaskerommet fungerer med dette avviket.

Ujevnt tak i vaskerom.

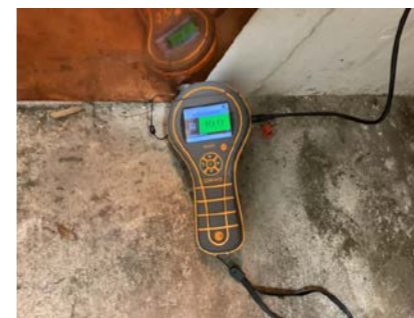
Det er foretatt fuktmåling i treverk mot yttervegg.
Det ble målt i vekt på fukt.
Dette er å regne som tørt.

Det er noe fukt på yttervegg under terreng.

Fuktmåling i treverk i vaskerom.

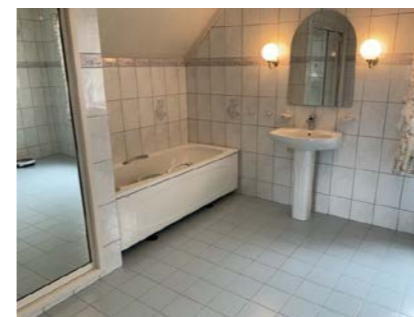
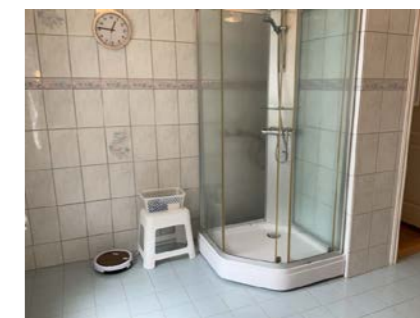
2. ETASJE > BAD

Det er bestemt i ny forskrift at alle våtrom bygget før 1997 skal ha en tilstandsgrad 3 på grunn av forventet levetid er overskredet og stor fare for avvik og skader.

Bad i 2. etasje.

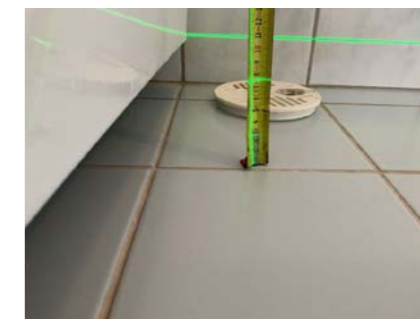
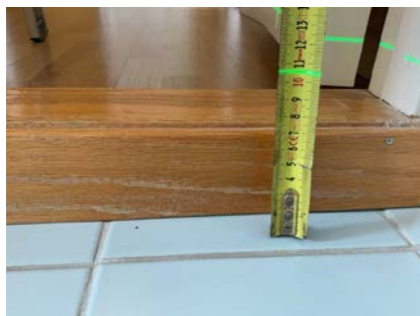
2. ETASJE > BAD

- Det er mulighet for at det kan forekomme vannlekkasje på våtrommet hvor vann ikke vil gå til sluk.
- Det er påvist avvik i fallforhold til sluk i forhold til krav i forskrift på byggetidspunktet.

Høyde ved sluk.

Høyde ved dør 3cm under nivå ved sluk..

- Det må foretas utbedring av fallforhold.

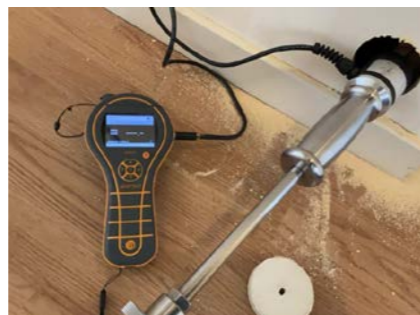
TO 0 Tilliggende konstruksjoner våtrom

Hulltaking er foretatt uten å påvise unormale forhold. Fuktvotemåling (vekt%) i konstruksjonen ble målt til under 6% - ingen fukt. Hulltaking er foretatt ved/i gang mot dusjonen.

Fuktmåling i konstruksjonen.

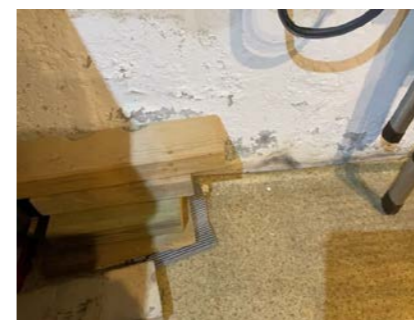
Det er ikke synlig fuktsikring av grunnmur under terreng.

- Det mangler, eller på grunn av alder er det sannsynlig at det mangler, utvendig fuktsikring av grunnmuren ved kjeller/underetasje.
- Det er ut ifra observasjoner påvist indikasjoner på at drenering/tettesjikt har begrenset effekt.

Fuktopptrekk i yttervegg under terreng.

- Overvåk tilstanden jevnlig. For å få tilstandsgrad 0 eller 1 må dreneringen skiftes ut, men tidspunktet for når dette er nødvendig er vanskelig å si noe om. Bruken av underetg/kjeller vil og være avgjørende.
- Det må foretas nærmere undersøkelser, det kan ikke utelukkes behov for tiltak.
