Tinngata 54, 3660 RJUKAN

**Byens beste beliggenhet? Trivelig,
eldre enebolig rett ved Tveito-
parken med flott, usjenert hage**

Befaringsdato: 19.03.2025 Rapportdato: 19.03.2025 Oppdragsnr.: 19974-1420 Referansenummer: VP1975

Tilstandsrapport

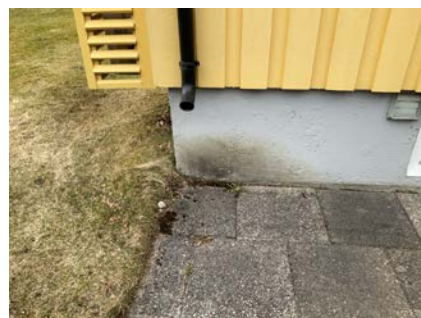
Takvann går til terreng.

- Det bør lages system for bortledning av vann fra taknedløp ved grunnmur.

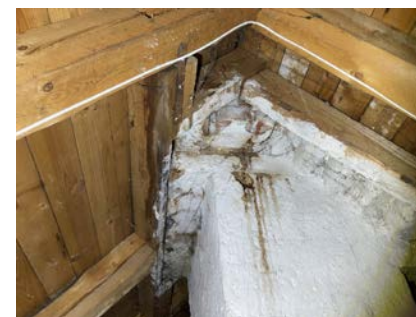
Noe fuktmerker i gjennomgang ved pipe.

Neste gang innvendig tak i 2. etasje oppgraderes, må det lages luftespalte mellom undertak og isolasjon. Det må også legges ny dampsperr innvendig. Dette reduserer faren for kondensering.

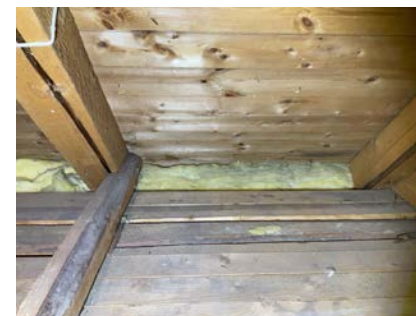
Det er isolert helt opp mot undertak.

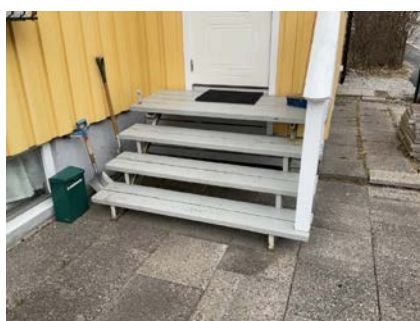
Trapp til inngangsparti.

Åpning mot yttervegg bør sikres.

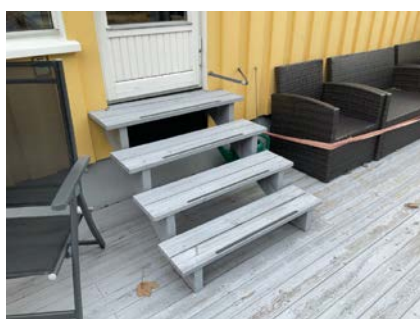
Trapp uten rekkverk til terrasse.

- Rekkverk må monteres for å lukke avviket.

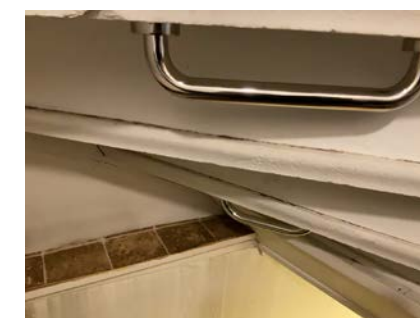
Det er montert håndtak i trapp til andre etasje som det går an å holde seg i.

Gripetak i trapp.

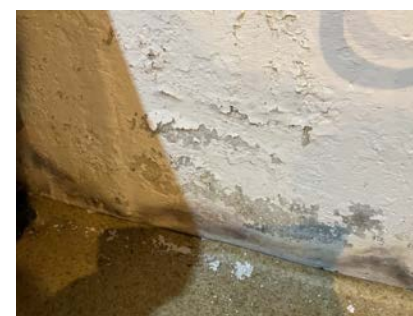
- Det er påvist indikasjoner på noe fuktgjennomtrenging i kjellergulv.
- Det er påvist indikasjoner på noe fuktgjennomtrenging inn i kjellermur.

Fukt i kjeller har sammenheng med manglende/svikt i drenering.

Saltutslag på vegg.

Det bør monteres en avfukter i kjelleren. Dette reduserer den relative fuktigheten og reduserer faren for råte.

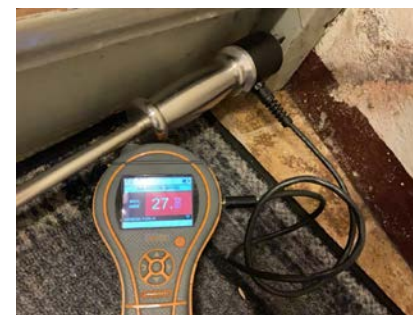
Det er målt 27,3 vektprosent fukt i treverk i trappevange. Måling er utført med hammerelektrode. Dette er å regne som meget fuktig. Det er målt 60,6% relativ fuktighet ved 10,5°. Dette gir et duggpunkt på 3.3°. Dette er å regne som akseptabelt.

Måling av fukt i trappevange i kjelleren.

- Det påviste fuktnivå gir grunn til å overvåke konstruksjonen jevnlig for å se utvikling over tid, og eventuelt foreta tiltak for å unngå fuktskader.

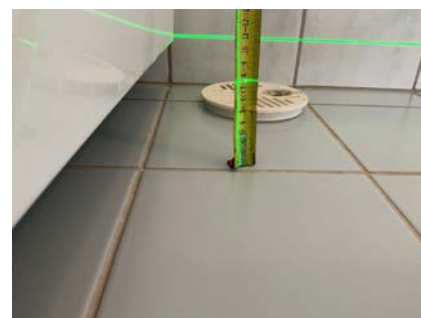
- Det er mulighet for at det kan forekomme vannlekkasje på våtrommet hvor vann ikke vil gå til sluk.
- Det er påvist avvik i fallforhold til sluk i forhold til krav i forskrift på byggetidspunktet.

Høyde ved sluk.

- Det må foretas utbedring av fallforhold.

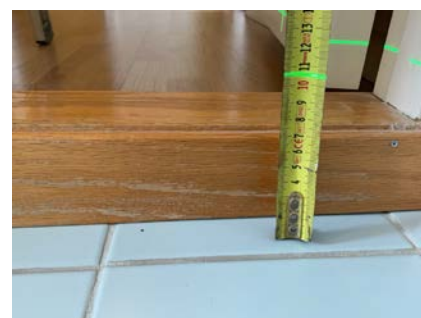
Høyde ved dør 3cm under nivå ved sluk..

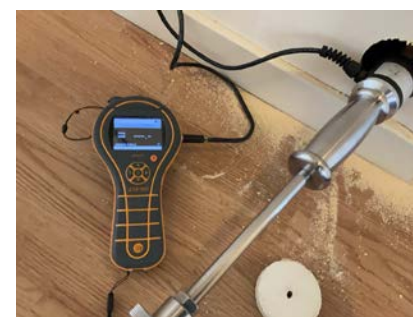
Hulltaking er foretatt uten å påvise unormale forhold. Fuktvotemåling (vekt%) i konstruksjonen ble målt til under 6% - ingen fukt. Hulltaking er foretatt ved/i gang mot dusjsonen.

Fuktmåling i konstruksjonen.

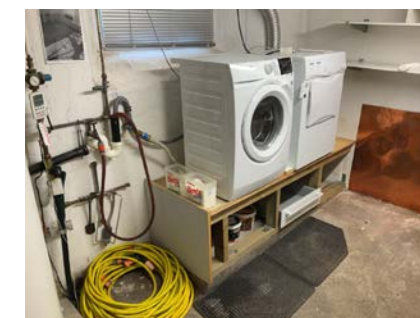
Det er bestemt i ny forskrift at alle våtrom bygget før 1997 skal ha en tilstandsgrad 3 på grunn av forventet levetid er overskredet og stor fare for avvik og skader.

Vaskerom i kjeller.

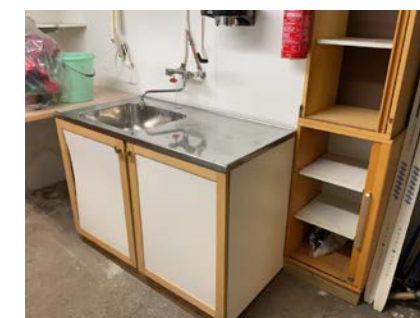
Innredning i vaskerom.

- Det er påvist skader på innredning.

Det er noe glipe i front. Det er lekkasje fra amatør.

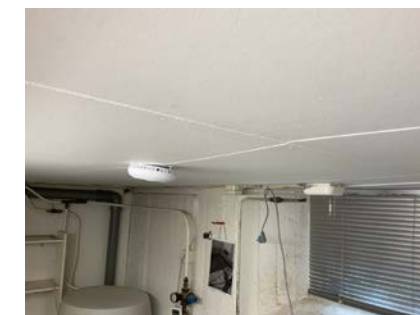
Vaskerommet fungerer med dette avviket.

Ujevnt tak i vaskerom.

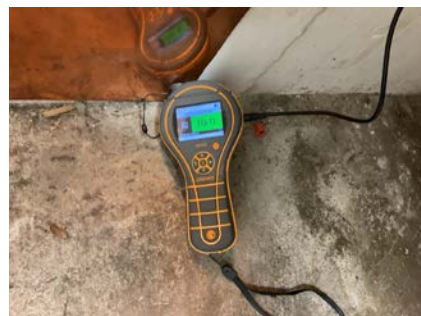
Det er noe fukt på yttervegg under terreng.

Vaskerom fungerer med dette avviket.

Fuktmåling i trevegg i vaskerom.

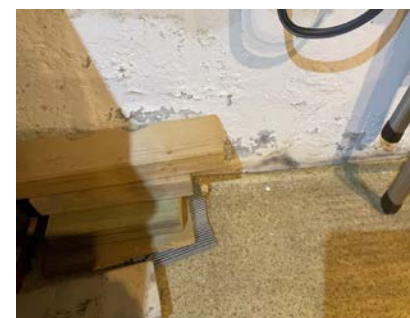
Fuktopptrekk i yttervegg under terreng.
