Kaigata 32, 8624 MO I RANA

# Mo I Rana`s mest sjarmerende og kanskje minste eiendom.

Befaringsdato: 15.04.2024

Rapportdato: 19.04.2024

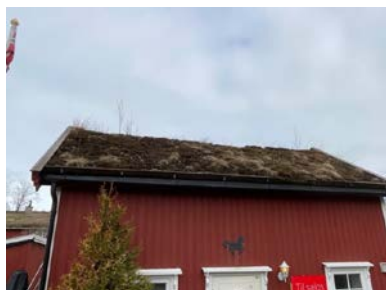
Renner og nedløp i lakkert metall. Trenger ikke adkomst for feier siden det ikke er fyringsanlegg/pipe på huset.

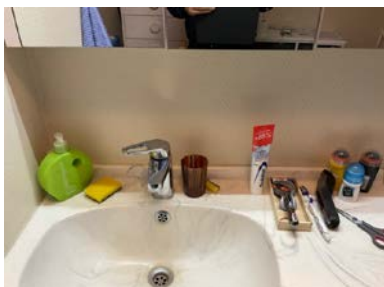
### LOFT > BAD

- Det er registrert knirk i gulvet.
- Det er mulighet for at det kan forekomme vannlekkasje på våtrommet hvor vann ikke vil gå til sluk.
- Krav til fall er ikke oppfylt og gulvet er tilnærmet flatt (har ikke motfall).

- Det må vurderes tiltak når badet/våtrommet skal oppgraderes
- Det må gjøres tiltak for å lukke avviket.
- Vær oppmerksom ved bruk. For å få tilstandsgrad 0 eller 1 må gulvet bygges om, for å få riktig fall til sluk. Det vil imidlertid sjelden være økonomisk rasjonelt som et enkeltstående tiltak. Ved en eventuell renovering, påse at våtrommet bygges med riktig fall til sluk.

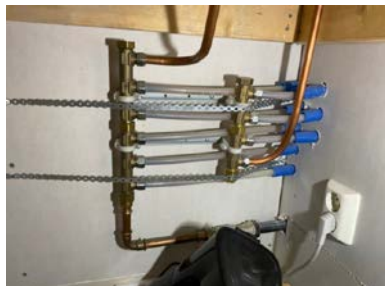
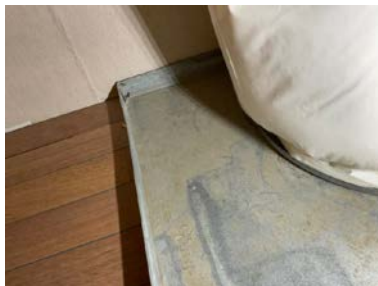
Det er avløpsrør av plast.

- Det må gjøres nærmere undersøkelser.
- Skal avviket lukkes, må løsning på lufting av kloakk etableres.
- Skal avviket lukkes må løsning på lufting av kloakk dokumenteres/fremvises.

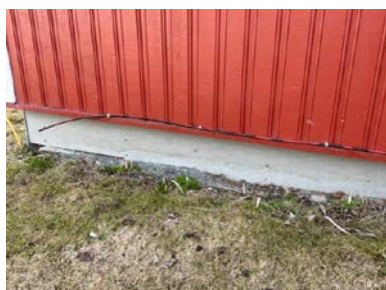
Det er relativt flatt terreng rundt boligen.

- Det bør foretas terrengjusteringer.

Terreng bør justeres slik at det er fall ut fra vegger. Overflate vann skal ledes vekk fra konstruksjonen for å unngå unødvendig fuktbelastning på utvendig fuktsikring og drenering.

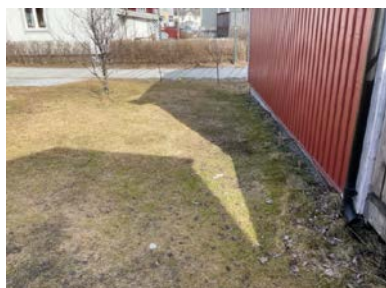
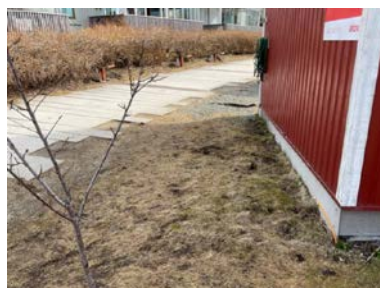
Utvendige avløpsrør er av plast, utvendige avløpsledninger er fra ca 1992. Det er offentlig avløp via private stikkledninger til kumhus i umiddelbar nærhet til tomta. Utvendige vannledninger er av plast (PEL) og er fra ca 1992, offentlig vannforsyning via private stikkledninger.

- Det er ikke behov for utbedringstiltak siden anlegget fungerer i dag, men ut ifra alder kan skader plutselig oppstå på eldre anlegg.
