Selvikveien 79, 4308 SANDNES

# Sjarmerende hytte på en liten høyde med fantastiske solforhold og nydelig sjøutsikt.

# Selvikveien 79 4308 SANDNES

## 6. Hovedrapport

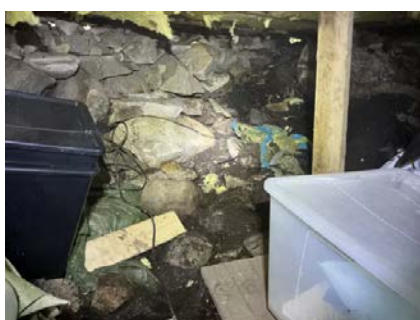
Løse stener

Sprekk/løse steiner i mur bør undersøkes over tid og eventuelt utbedring foretas. Det må påregnes at stener løsner og lokale tiltak/avretting. Prisoverslag er sjablongmessig.

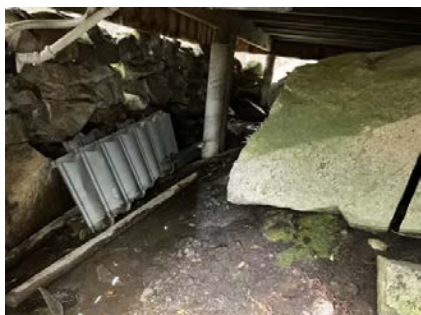
Ansamling av vann mot ringmur.

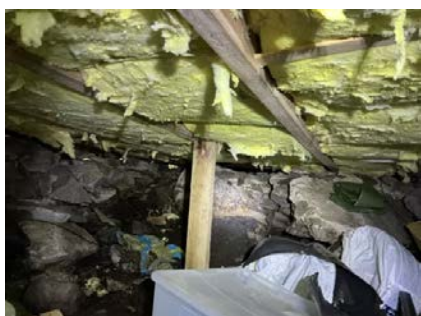
Vann blir ledet på bakke under boligen.

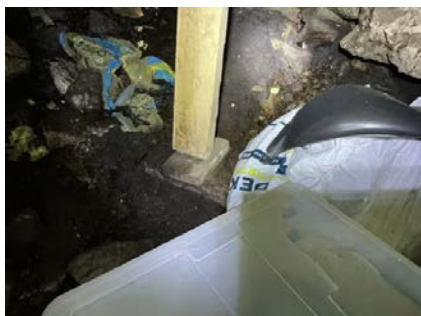
Bjerkelag er støttet opp med tilfeldige støtter uten fundament mot grunn.

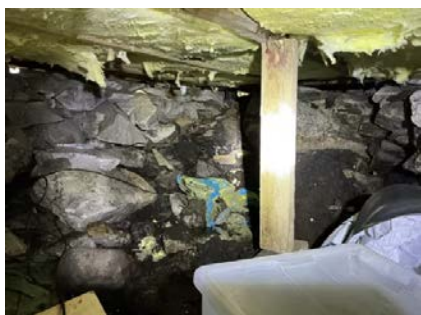
Isolasjon i bjerkelag. Ingen fukt-sikring/vindtetting inder isolasjon er etablert.

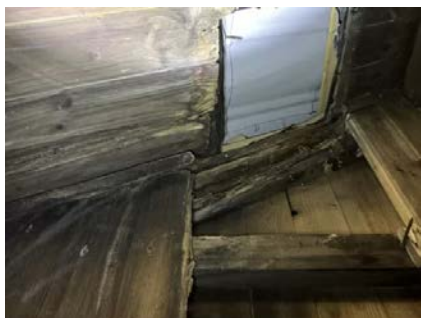
Ingen inndekning på åpning i sutak.

Lufting/ventilering bør forbedres. Konstruksjoner med skade må skiftes ut. Det anbefales å etablere luftespalte mellom vegg (langvegg) og su-tak.

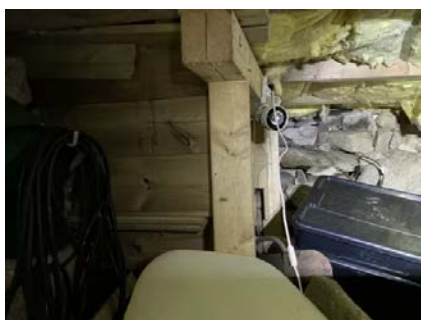
Del av bjelkelag er forsterket.

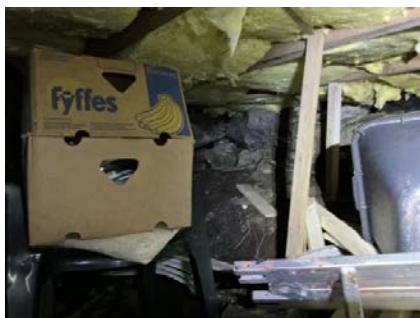
Bjelkelag er støttet opp med tilfeldige støtter-

Utbedring av ovenfornevnte forhold må påregnes. 3 gis med bakgrunn i blant annet standardens krav til godkjente måleavvik. Det registreres borebille/morr i bjelkelag i kjeller. Bytte av dårlige bjelker/tiltak mot borebille må påregnes. Ved evt. legging av nytt gulv som stiller krav til plan-het av underlaget, må tiltak påregnes.

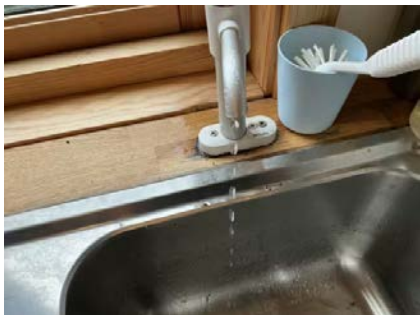
Enkel hybelkjøkken med normal slitasje.  
Fukt-merker på benkeplate ved vannkran TG 2.

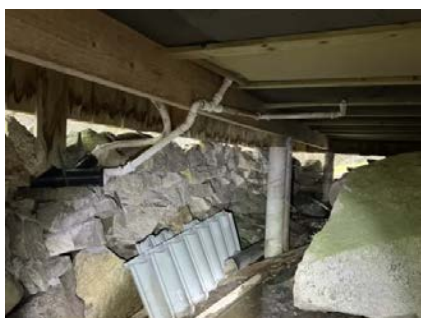
Avløp under boligen er ikke isolert. Ved kaldt vær kann det være risiko for at avløp fryser.

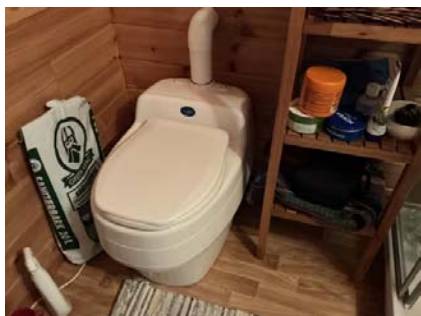
Tilstandsgrad på toalett er ikke satt.
