Kobbsteinveien 1, 7206 HELLANDSJØEN

## Hellandsjøen - Sjarmerende enebolig i vakre omgivelser

# Tilstandsrapport

Befaringsdato: 22.04.2026

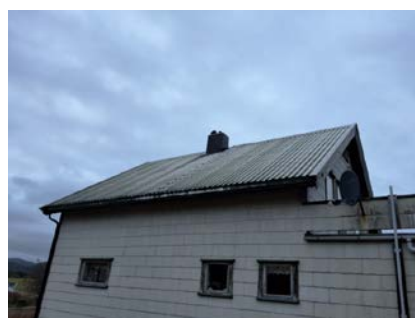
**Konsekvens:**  
Eventuelle lekkasjer kan medføre fuktskader på undertak og videre inn i konstruksjonen.

**Anbefalt tiltak:**  
Det anbefales jevnlig kontroll av takteking og undertak, samt å påregne vedlikehold og fremtidig utskifting.

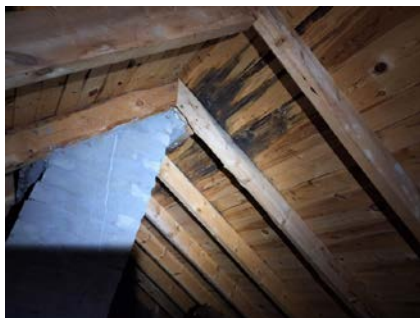
Det er begrenset/dårlig ventilering av takkonstruksjonen. Det er påvist fuktskjolder/skader i takkonstruksjonen. Registrerte fuktskjolder indikerer tidligere eller periodisk fuktpåvirkning. Begrenset ventilering øker risiko for kondens og fuktopphopning.

Takkonstruksjonen er utført som plassbygget sperrekonstruksjon fra byggeår. Konstruksjonen er kun synlig over hanebjelker, noe som gir begrenset inspeksjonsmulighet. Det er registrert fuktskjolder/skader i konstruksjonen, særlig ved gjennomføringer. Ventileringen vurderes som begrenset. Det ble ikke målt forhøyede fuktverdier på befaringdagen.

Det anbefales nærmere kontroll av takkonstruksjonen, forbedring av ventilasjon samt kontroll og eventuell utbedring rundt gjennomføringer. Jevnlig oppfølging anbefales.

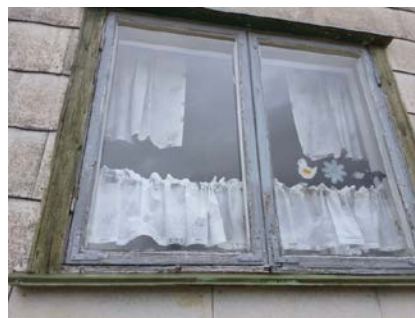
## TG 2 Vinduer

Det er påvist at enkelte vinduer er vanskelig å åpne/lukke. Det er påvist avvik rundt innsettsingsdetaljer. Karmene i vinduer er slitte og det er sprekker i trevirket. Vannbrett er ikke fagmessig utført. Vinduenes alder tilsier redusert restlevetid. Funksjonssvikt, slitasje i treverk og avvik i innsettsingsdetaljer indikerer svekket tetthet og utførelse. Mangelfull utførelse av vannbrett øker eksponeringen for fukt.

Bygningen har trevinduer med koblet glass fra byggeår 1962. Det er påvist at enkelte vinduer er vanskelige å åpne og lukke. Videre er det registrert avvik rundt innsettingsdetaljer, slitasje i karmen samt sprekker i trevirket. Vannbrett er ikke fagmessig utført.

Det anbefales vedlikehold og justering der mulig, men det må påregnes utskifting av vinduer. Vannbrett og innsetningsdetaljer bør utbedres for å sikre tilfredsstillende utførelse.

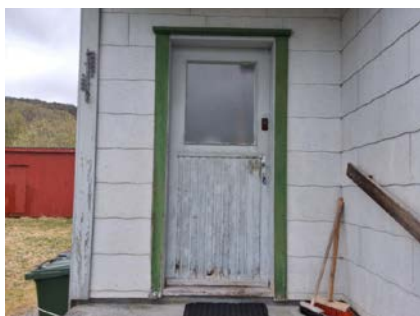
## TG 2 Dører

Det er påvist utetthet/åpning mellom dørblad og dørkarm. Dvs. at kald trekk kan oppstå. Karmene i dører er værslitte utvendig og det er sprekker i trevirket. Dørenes alder tilsier redusert restlevetid. Påvist utetthet og slitasje i treverk indikerer svekket funksjon og tetthet.

Det foreligger risiko for varmetap, trekk og videre nedbrytning av trevirket ved fuktpåvirkning.

Det anbefales justering og vedlikehold der mulig, men det må påregnes utskifting av dører på kort sikt.

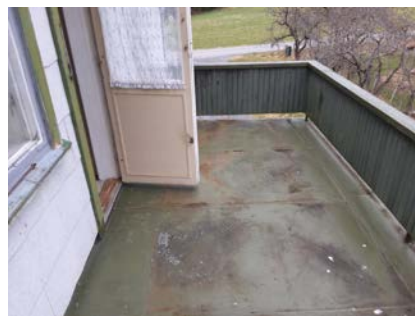
## TG 2 Balkonger, terrasser og rom under balkonger

Mer enn halvparten av forventet brukstid er passert på tettesjikt/membran. Manglende dokumentasjon på oppbygging og utførelse, samt lav rekkverkshøyde og usikker lufting av konstruksjonen, gir avvik fra dagens anbefalte løsninger. Skjulte detaljer rundt beslag kan ikke vurderes.

Det foreligger risiko for fuktinntrengning i konstruksjonen ved utilstrekkelig beslag/ oppbrett, samt økt fare for kondens og råteskader ved manglende lufting. Lavt rekkverk medfører fallrisiko.

Det anbefales nærmere kontroll av oppbygging og beslagløsninger, samt vurdering av lufting. Rekkverk bør oppgraderes til dagens anbefalte høyde.

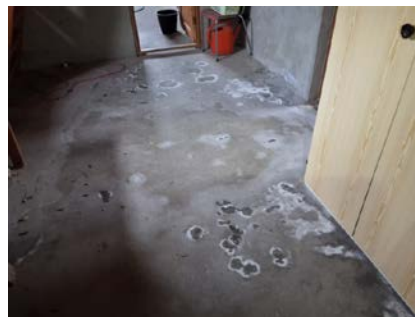
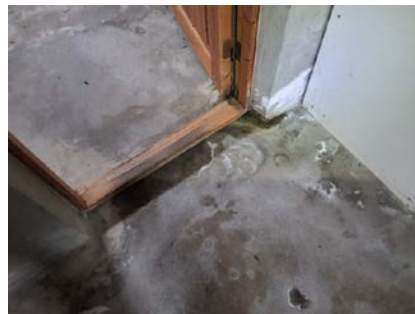
Det er påvist indikasjoner på noe fuktgjennomtrenging i kjellergulv. Det er påvist indikasjoner på noe fuktgjennomtrenging inn i kjellermur. Indikasjoner på fuktinntrengning i konstruksjoner mot grunn tyder på fuktpåvirkning fra terreng. Manglende hulltaking gir begrenset kontroll av konstruksjonens oppbygning. Konsekvens/tiltak: Det påviste fuktnivå gir grunn til å overvåke konstruksjonen jevnlig for å se utvikling over tid, og eventuelt foreta tiltak for å unngå fuktskader. Risiko: Det foreligger risiko for vedvarende fuktbelastning, som kan føre til nedbrytning av materialer og påvirkning av inneklime.

Kan medføre skader på overflater og konstruksjoner, samt økt risiko for muggsopp og dårlig inneklime.

Det anbefales nærmere undersøkelser for å kartlegge omfang og årsak, samt vurdering av tiltak for å redusere fuktpåvirkning, eksempelvis forbedret drenering og fuktsikring.

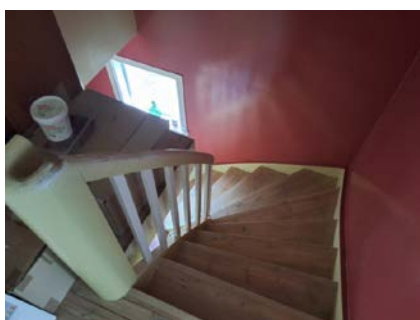
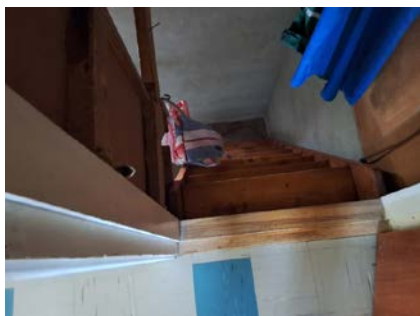
## TG 2 Innvendige trapper

Trappen er nokså bratt og lite egnet for trapp mellom boligrom. Manglende rekkverk og håndløpere, samt bratt trappeløp, avviker fra dagens krav til sikkerhet og bruk.

Økt risiko for fall og personskade ved bruk av trappene.

Det anbefales montering av rekkverk og håndløpere, samt vurdering av sikkerhetstiltak for kjellertrappen for å oppnå tilfredsstillende sikkerhetsnivå.

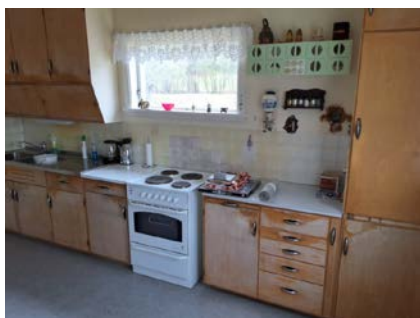
Det er påvist skader på overflater/kjøkkeninnredning utover normal slitasjegrad. Alder og registrerte skader på overflater indikerer redusert funksjon og standard.

Videre slitasje og skader kan føre til svekket funksjonalitet og hygieniske utfordringer.

Det anbefales oppgradering eller utskifting av kjøkkeninnredning.
