Lysnesveien 1242, 9372 GIBOSTAD

**Eldre enebolig med landlig beliggenhet på Lysnes, stor eiendom og umiddelbar nærhet til utmark.**

# Tilstandsrapport

## ENEBOLIG

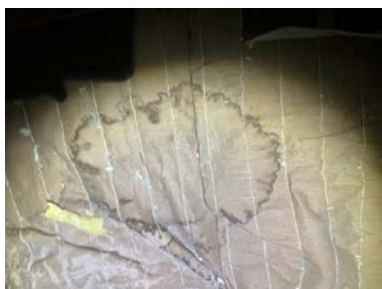
Fuktmerke i papir på isolasjon.

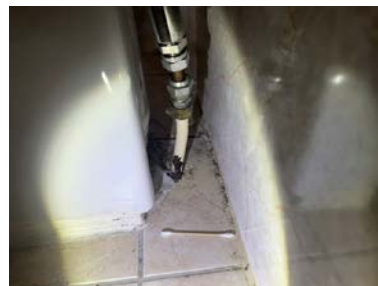
Bad

Sprekk i fuger mellom gulv og vegg. Sprekk i flis. Nederste del vegg av malt trefiberplate. Underkant baderomsplater er ikke fuksikret.  
Ukjent membranløsning/ produkt under fliser.  
Ingen fall fra under terskel til topp slukrist. Motfall ved dør.  
Mangler tilstrekkelig ventilering med tilluft og mekanisk avtrekk.

Sprekk i flis. Filt som brukes som underlag for smøremembran kommer opp av gulvet og er ikke påført membran.

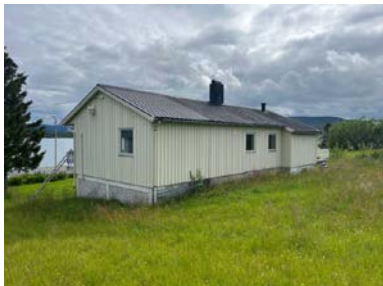
Fall i terreng mot mur og søylepunkter.

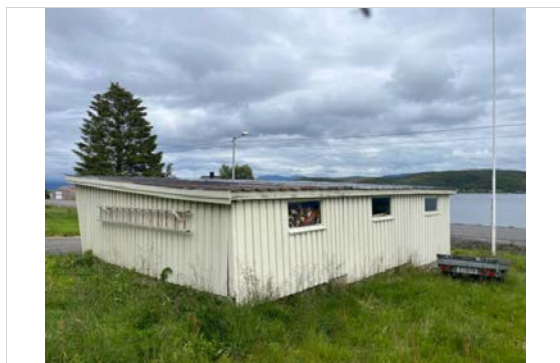
Det er registrert råte nede i trekledning på fuktutsatt sted, og råte i vindskibord.

Taktekkingen er rustet og det er løse spiker. Flere nedbøyninger i takkonstruksjonen. Det er ikke takrenner på bygget. Murer er ikke fuksikret.
