Lysnesveien 1242, 9372 GIBOSTAD

**Eldre enebolig med landlig beliggenhet på Lysnes, stor eiendom og umiddelbar nærhet til utmark.**

Befaringsdato: 10.07.2024

# Tilstandsrapport

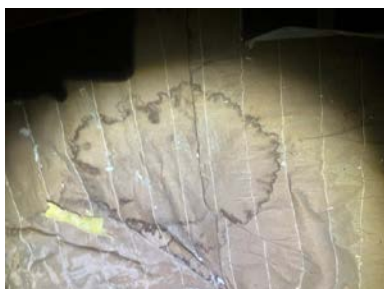
Fuktmerker i taktro og sperre. Ingen registrert fukt. Men dette var etter en lang varm periode. Må kontrolleres etter mye nedbør og lavere temperaturer om det er lekkasje. Avføring etter dyr.

Fuktmerke i papir på isolasjon.

Manglende dampsperre vil medføre fukt fra rom under trenger opp i kald takkonstruksjon. Dette medfører kondens og fuktskader. Det må etableres dampsperre mot kald takkonstruksjon for å unngå skader. Endret bruk av rom under kan medføre stor tilførsel av fukt. Dette må unngås. De innerste deler av takkonstruksjon må undersøkes nærmere.

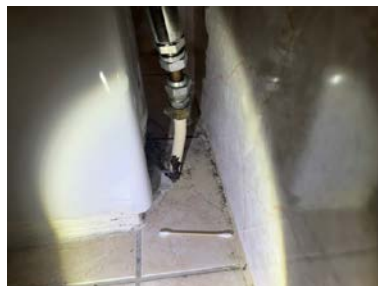
Bad

Sprekk i fuger mellom gulv og vegg. Sprekk i flis. Nederste del vegg av malt trefiberplate. Underkant baderomsplater er ikke fuktsikret.  
Ukjent membranløsning/ produkt under fliser.  
Ingen fall fra under terskel til topp slukrist. Motfall ved dør.  
Mangler tilstrekkelig ventilering med tilluft og mekanisk avtrekk.

Sprekk i flis. Filt som brukes som underlag for smøremembran kommer opp av gulvet og er ikke påført membran.

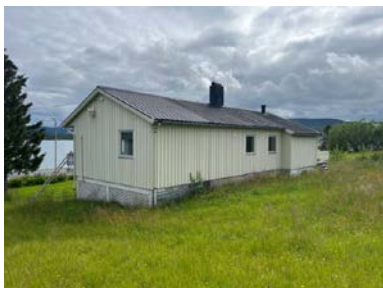
Manglende grunnmursplast gjør mur utsatt for skader som følge av tele.

Fall i terreng mot mur og søylepunkter.

Teleskader kan påføre mur store sprekker og svekkelser. Mur må fuksikres.

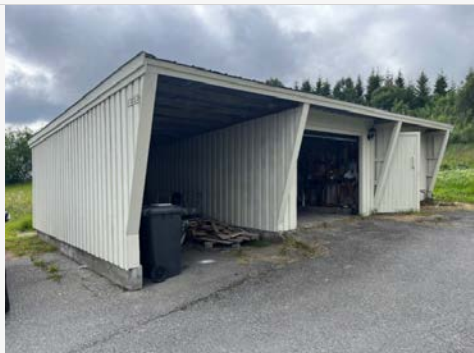
### Garasje

Det er registrert råte nede i trekledning på fuktutsatt sted, og råte i vindskibord.

Taktekkingen er rustet og det er løse spiker. Flere nedbøyninger i takkonstruksjonen. Det er ikke takrenner på bygget. Murer er ikke fuksikret.
