Møllervegen 7, 2409 ELVERUM

**Enebolig med 3 sov og garasje,  
med fin beliggenhet på Søbakken.  
Kort gangavstand til skole og  
butikk. Renoveringsobjekt.**

| Tilstandsrapport ..... | 38 |

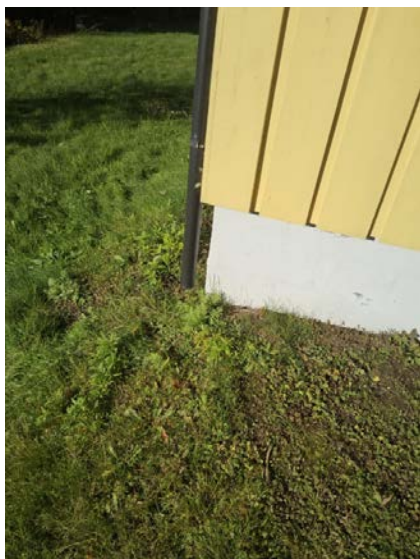
### 6.1 Drenering

Bilde viser taknedløp avsluttet over bakken.

Det er ikke mulig å kontrollere om det er etablert grunnmursplast/topplst. Dreneringens tilstand har påvirkning på kjelleretasjens bruksområder og bygningstekniske tilstand. Drenering er nedgravd og skjult, og av den grunn må estimert tilstand vurderes ut i fra alder. Estimert teknisk levetid på drenssystem har et betydelig sprang, og er mellom 20 - 60 år. Av nevnte grunner er det vanskelig å angi noen eksakt tilstand, men basert på alder er restlevetiden vurdert til å være usikker. Det er synlige fukskader i overflater og ved bruk av fuktmåler måles høye fuktverdier i trematerialer. Terrengt rundt bygget har stedvis fall mot grunnmuren. Forholdet øker fuktbelastningen på grunnmuren. Taknedløp er avsluttet over bakken. Det er lite fall på terreng og grunnmuren får en stor fuktbelastning.

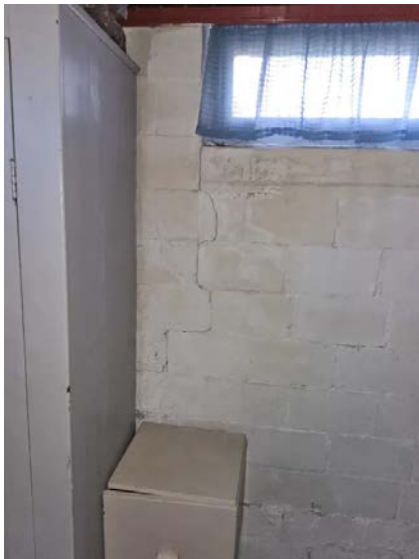
### 6.2 Grunnmur og fundament

Bilde viser sprekk i grunnmur.

Grunnmuren har skader/sprekker.

Det anbefales å foreta en gjenpussing av sprekker i grunnmur, slik at forholdet kan observeres over tid, med tanke på om dette er under utvikling eller er stabilt.

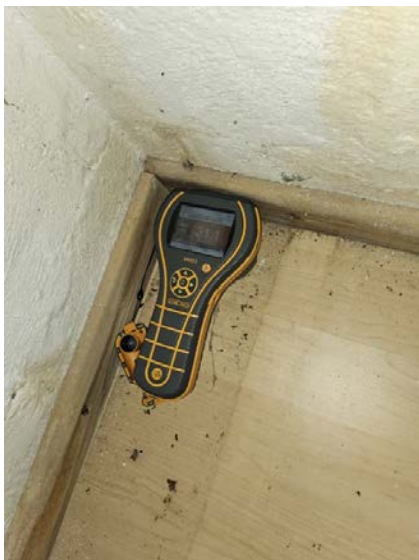
## 6.3 Rom under terreng

Bilde viser fuktmåling i kjeller.

Det registreres synlige fuktskader i overflater. Lekkasje fra overliggende vaskerom har forårsaket skader i himlinger og det registreres høy slitastegrad på overflater. Ved bruk av fuktmåler i synlig treverk mot grunnmur måles et høyt fuktinnhold (piggmåling: over 27 vektprosent).

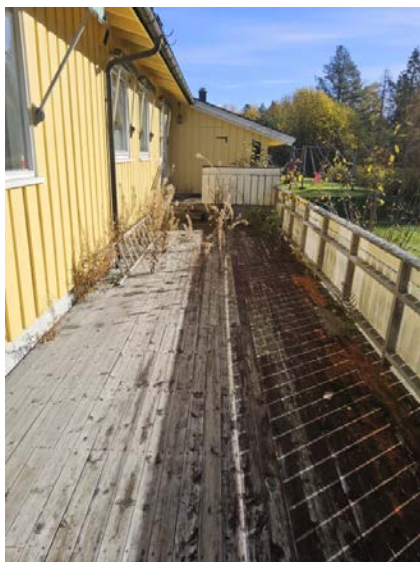
## 6.4 Balkong, terrasse, platting

Bilde viser terrasse.

| Konstruksjonen har råteskader og behov for umiddelbare tiltak. Balkonger og terrasser som ligger mer enn 50 cm over terreng skal sikres med rekkverk. Rekkverket blir målt til 89 cm og er lavere enn forskriftskravet på 100 cm. | |

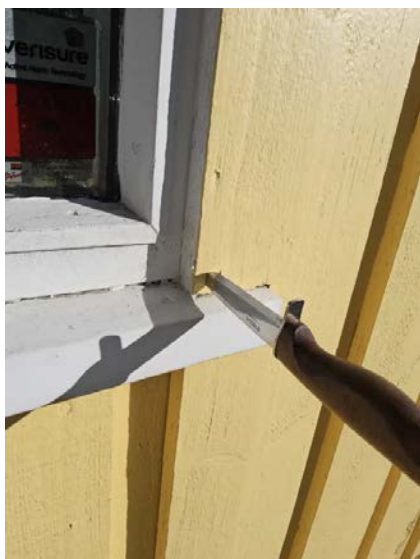
## 6.5 Vinduer og dører

Bilde viser råteskade i omramming.

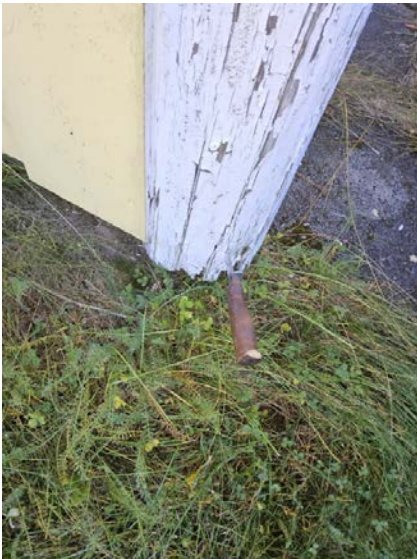
## 6.6 Yttervegger

Bilde viser råteskade.

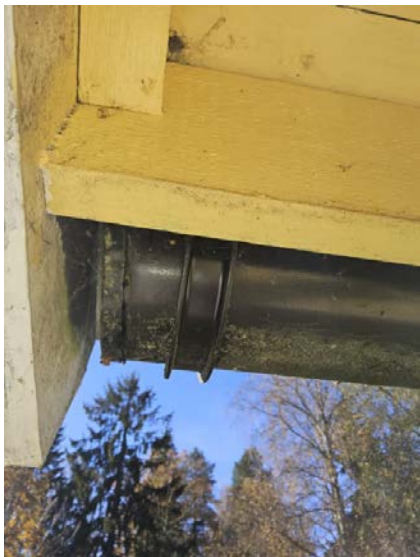
## 6.8 Renner og nedløp

Bilde viser takrenne med symptomer på lekkasje.

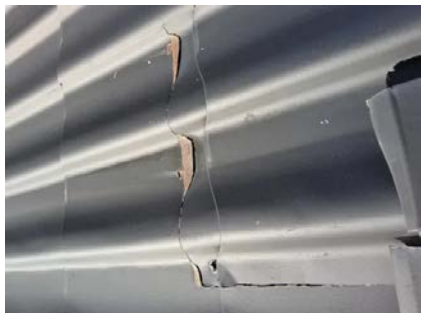
## 6.10 Taktekking

Bilde viser rust på takplate.

| Basert på ovennevnte forhold anbefales jevnlig ettersyn slik at tiltak kan iverksettes ved behov. | |

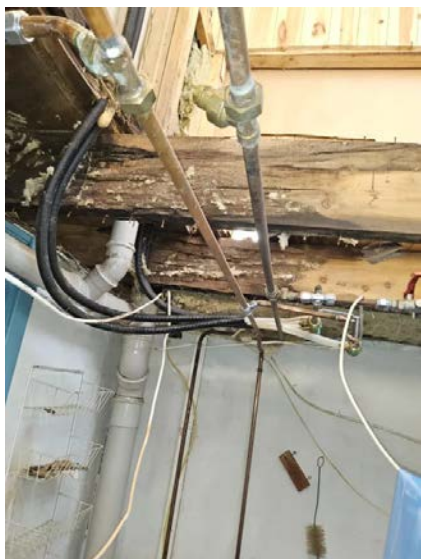
## 6.12 Etasjeskille og gulv på grunn

Bilde viser råteskader i etasjeskiller.

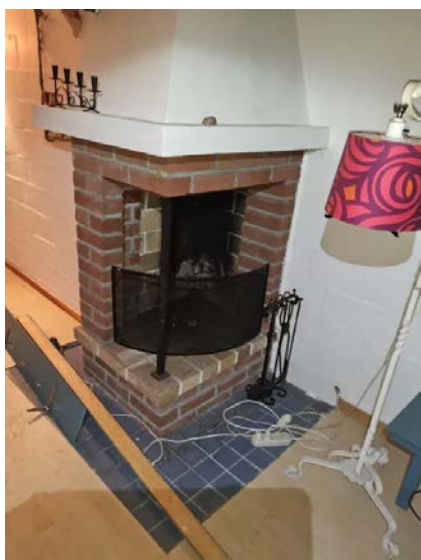
## 6.13 Ildsted/Skorstein

Bilde viser åpen peis.

| Med bakgrunn i påviste avvik og for en vurdering av eventuelle tiltak anbefales en ytterligere kontroll av pipa/ildsteder utført av brann- og feiervesen. | |

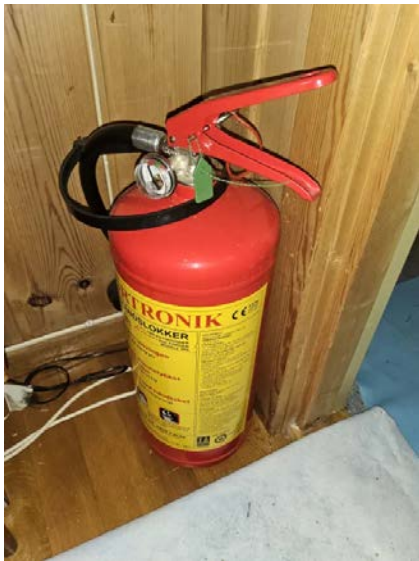
## 6.15 Lovlighet

Bilde viser brannslukningsapparat.

Det er ikke gjennomført service på brannslukningsapparat de siste 10 år.

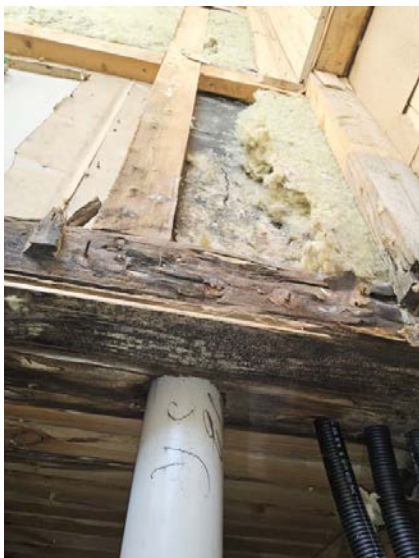
## 6.16 Toalettrom

Bilde viser fukt og råteskadede konstruksjoner mot toalettrom.

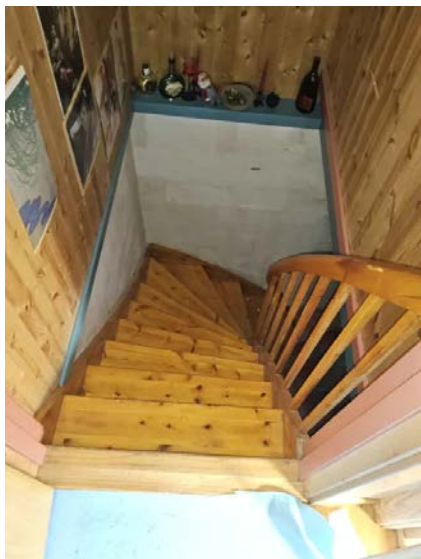
## 6.17 Trapp

Bilde viser trapp.

Det anbefales å etablere håndløper på veggen for bedre sikkerhet. Det anbefales å redusere avstanden mellom trinn slik at åpningen ikke overstiger 10cm.

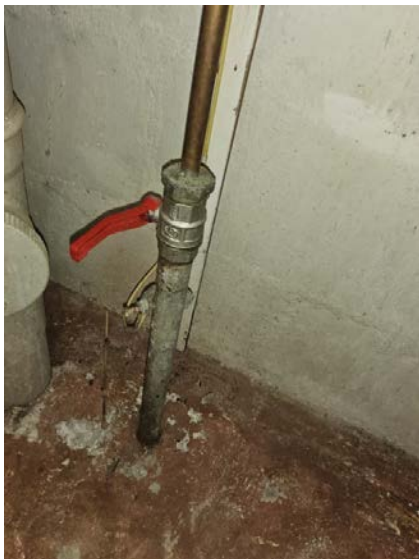
## 6.19 Vannledninger

Bilde viser hovedstoppekran.

Det bør gjennomføres videre undersøkelser av fagkyndig for å kartlegge vannrør, og hvilke tiltak som vil være nødvendig.

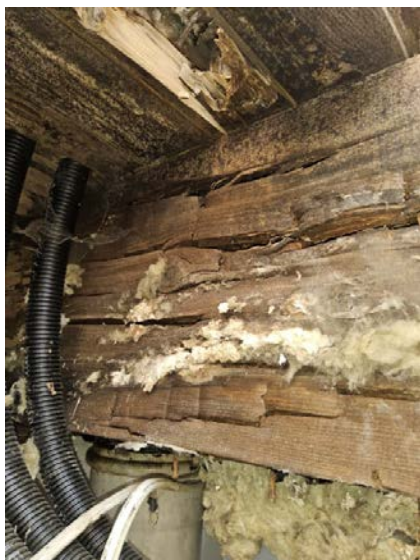
## 6.23 Våtrom: Bad

Bilde viser råteskadet etasjeskiller i tilknytning til badet.

Det er behov for totalrenovering av våtrommet!

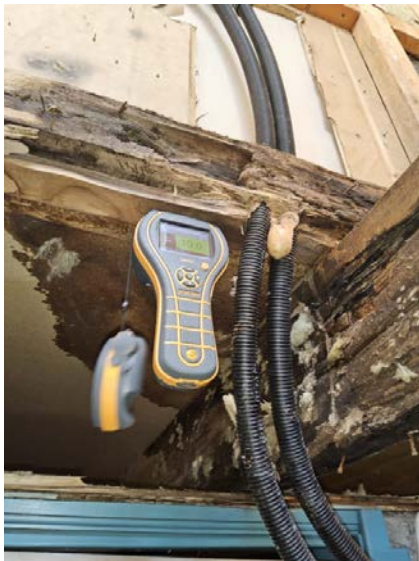
## 6.27 Øvrig: Tidligere vaskerom

Bilde viser fuktmåling på vaskerom mot bad.
