Guldbergaunet 8, 7716 STEINKJER

**Velholdt halvpart av tomannsbolig  
med en sentral beliggenhet |  
Nærhet til "alt" | Godt med  
parkeringsplass**

# Tilstandsrapport

## TOMANNSBOLIG

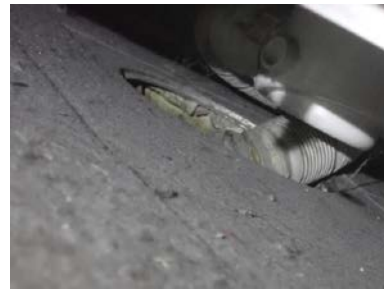
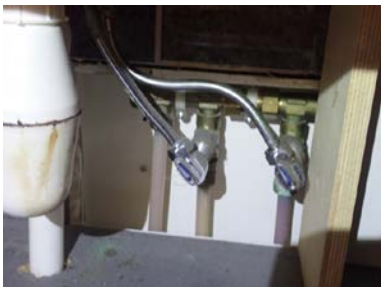
Det må utføres nærmere kontroll av tettesjikt rundt det åpne fordelingsskapet i veggen. Fare for at lekkasjevann og bruksvann trekker inn i veggkonstruksjonen.

Anbefaler og innhente dokumentasjon på utførelse av membran/tettesjikt.
