Sentrumsnær enebolig med nydelig utsikt utover Fagernes! Garasje - Moderne innredet.

Om Garlivegen 63

Befaringsdato: 03.09.2024

Rapportdato: 24.09.2024

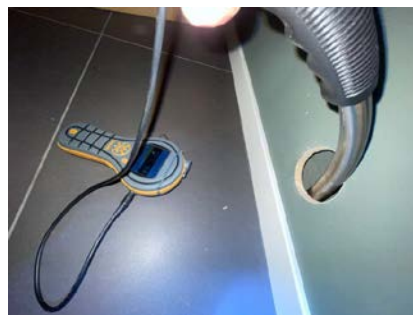
Fuktmåling under trapp

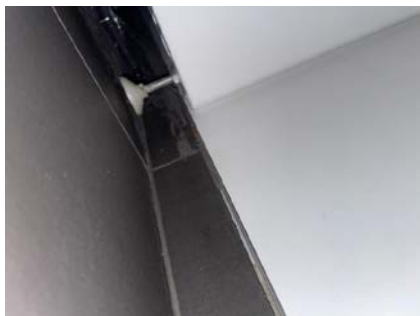
Avvik i fuger mellom sokkelflis og alulist

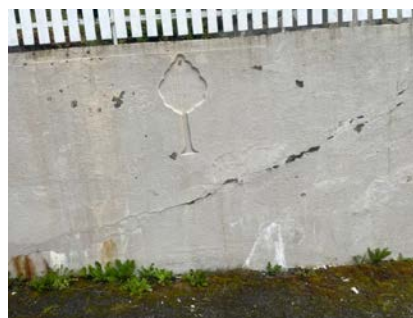
Sprekker i mur ved parkering på sørside.

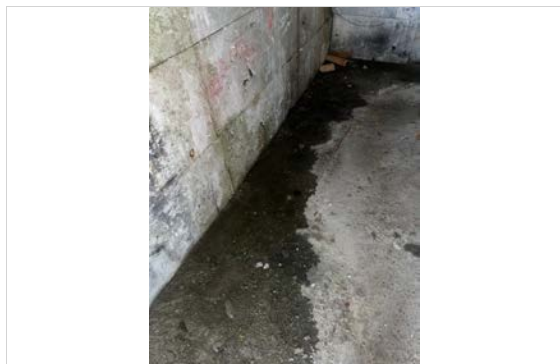
Innvendig er det registrert synlige vannlekkasjer og råteskader i treverk rundt vinduer. Det er montert vippeport i trekonstruksjon i stålrammer.

Bygningen fremstår i dårlig stand, har manglende vedlikehold og er ikke vurdert utover dette. Det må påregnes omfattende utbedringskostnader.

Synlig vanninntrenging.
