**Salgsobjekt:** Enebolig  
**Eierform:** Eiet  
**Byggeår:** 1968  
**BRA-i/BRA Total** 194/218 kvm  
**Tomtstr.:** 1676.1 m<sup>2</sup>  
**Soverom:** 4  
**Antall rom:** 6  
**Gnr./bnr.** Gnr. 66, bnr. 675  
Gnr. 66, bnr. 677  
**Oppdragsnr.:** 1101250148

# Arkitekttegnet villa med bergvarme og utleiehybel. Stor, praktfull utsiktstomt!

# Tilstandsrapport

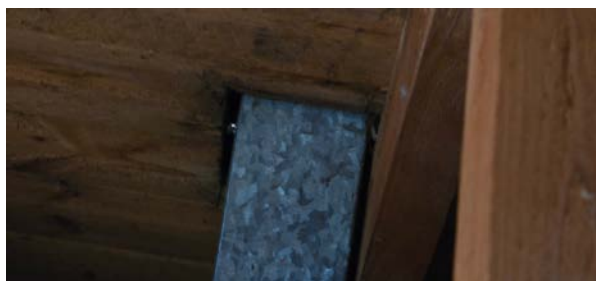
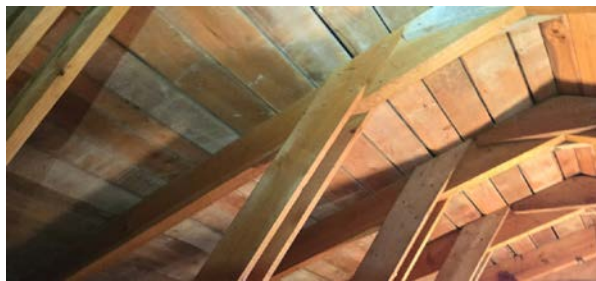
Det er fuktmerker og svartsopp i undertak, spesielt ved gjennomføringer.

- Overvåk tilstanden jevnlig. For å få tilstandsgrad 0 eller 1 må tekingen skiftes ut, men tidspunktet for når dette er nødvendig er vanskelig å si noe om.
- Når takteking og undertak begynner å bli gamle, øker risikoen for lekkasjer, noe som kan føre til omfattende og kostbare reparasjoner av underliggende konstruksjoner dersom en ikke foretar tiltak på konstruksjonene før dette oppstår.

Anbefaler å sjekke taket en gang i året. Løft på utsatte taksteiner og fei bort barnåler og løv. Skift ut skadde eller ødelagte deler (stein, plater og annet) og vær oppmerksom på lekkasjutsatte punkter. Taket bør skiftes ca. hvert 30. år, men ved godt vedlikehold kan dette ofte strekkes litt lenger.

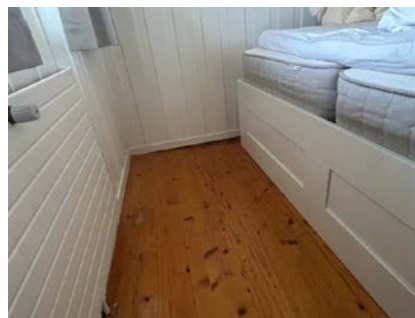
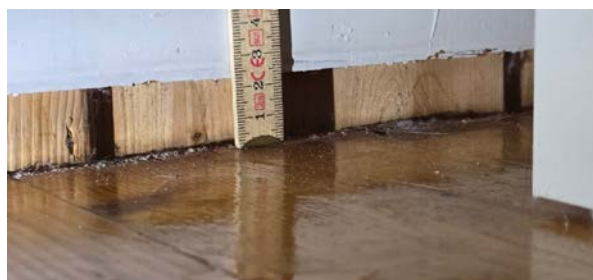
Trebjelkelag i etasjeskillet mellom etasjene.  
Planavvik på 20 mm målt i stue og hall i første etasje, målt med laser over hele gulvet.

- Det er målt høydeforskjell på mellom 15-30 mm gjennom hele rommet. Tilstandsgrad 2 gis med bakgrunn i standardens krav til godkjente måleavvik.

Gulvet på det ene soverommet må utbedres. Trolig råte i tilfarergulvet. Kostnadsestimatet inkluderer kun det ene soverommet. Det ble målt normale fuktverdier i gulv og vegg på befaring.

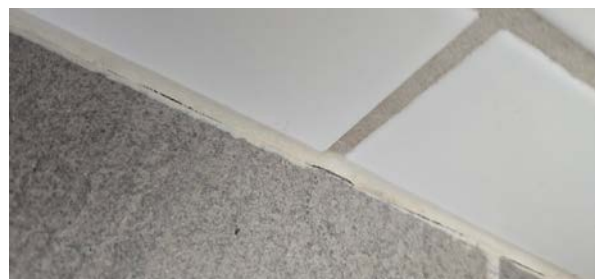
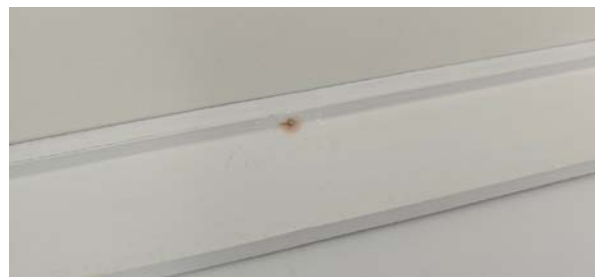
Sprekker i silikonfuger kan føre til fukt bak fliser. Fuger må utbedres.

Rust på spiker kan skyldes noe dårlig ventilering og høy luftfuktighet.

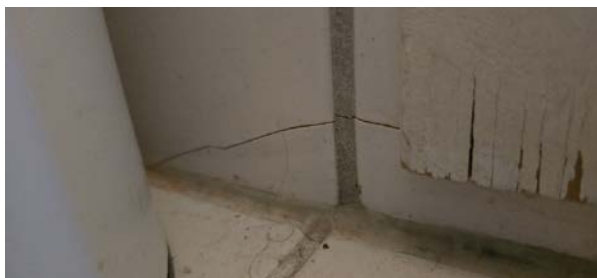
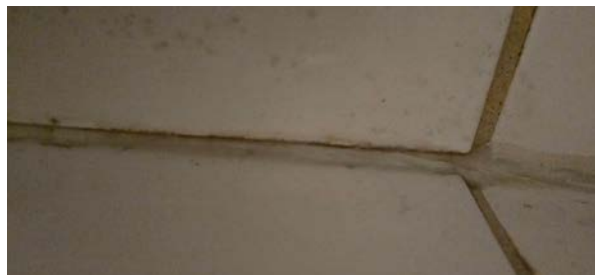
- Slike riss/sprekker kan indikere bakenforliggende fuktskader, og konstruksjonen bør observeres jevnlig for å vurdere utvikling.

Vegger bør oppgraderes med fuktbestandige materialer for å oppnå dagens standard og krav.

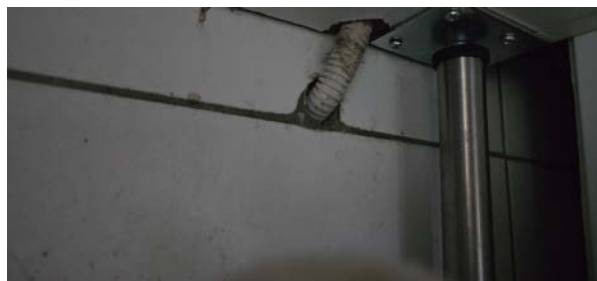
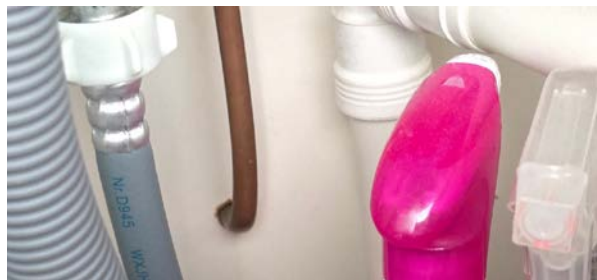
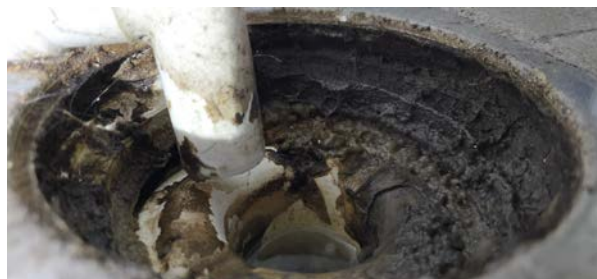
- Konsekvensen er at det kan oppstå fuktskader i konstruksjonen bak overflatematerialet. Vann kan trenge inn gjennom utette rørgjennomføringer og forårsake fuktskader ved fukttilførsel gjennom enten bruksvann eller lekkasjevann.

Sluket må jevnlig rengjøres slik at det ikke tetter seg. Ved en lekkasje i rommet kan vann renne ut til tiliggende rom ved tett sluk.

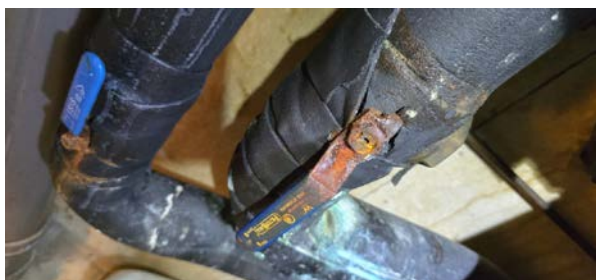
- Det er ikke behov for utbedringstiltak siden anlegget fungerer i dag, men ut ifra alder kan skader plutselig oppstå på eldre anlegg.
- Eldre røropplegg bør regnes fjernet. Isolasjonsmaterialet bør saneres, da det kan inneholde asbest. Asbest er klassifisert som et miljø- og helseskadelig materiale.

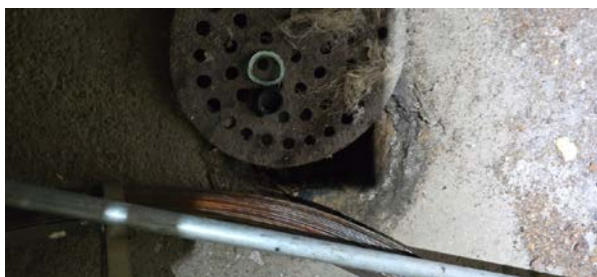
- Det er ikke behov for utbedringstiltak siden anlegget fungerer i dag, men ut ifra alder kan skader plutselig oppstå på eldre anlegg.
