Framstadvegen 8, 2835 RAUFOSS

**Hel tomannsbolig i etablert  
boligområde - 2 boenheter - kort  
veg til Raufoss sentrum - nærhet  
til turområder.**

Befaringsdato: 25.06.2025

Rapportdato: 01.07.2025

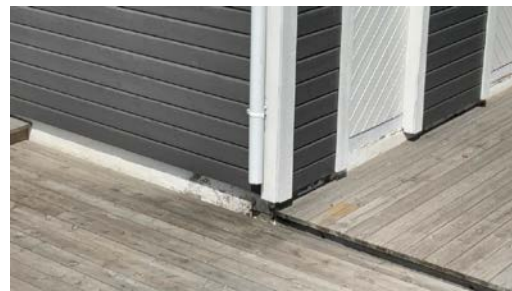
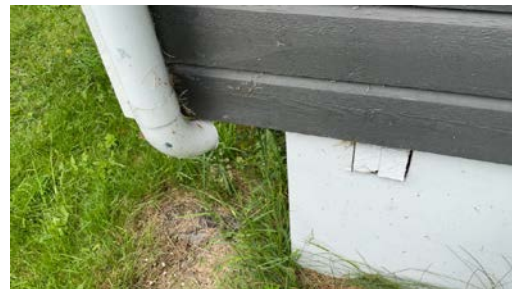
## TG 2 Veggkonstruksjon

Yttervegg i isolert bindingsverk som var normal byggeskikk på oppføringstidspunktet. Liggende utvendig trekledning Overflatebehandling må normalt påregnes, særlig på værutsatte områder.

Eldre trevegger kan erfaringsmessig ha skjulte skader, spesielt over grunnmuren og rundt vinduer/dører/gjennomføringer. Lufting av kledningen er ikke iht. dagens anbefalte løsning, men heller ikke dårligere enn normal løsning ved husets byggeår.

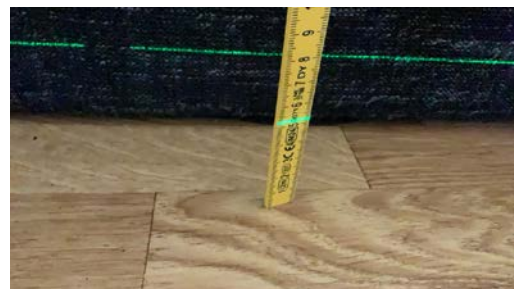
Målt høydeforskjell på over 15 mm gjennom hele rommet. Tilstandsgrad 2 gis med bakgrunn i standardens krav til godkjente måleavvik. Skjevheter og høydeforskjeller i etasjeskillere er kontrollert med krysslaser. Lokale større avvik kan likevel påregnes. Dette er ikke unormalt i denne type boliger. Etasjeskillerne synes å oppfylle sin tiltenkte funksjon.

- Det er målt høydeforskjell på mellom 15-30 mm gjennom hele rommet. Tilstandsgrad 2 gis med bakgrunn i standardens krav til godkjente måleavvik.

- For å få tilstandsgrad 0 eller 1 må høydeforskjeller rettes opp. Det vil imidlertid sjelden være økonomisk rasjonelt som et enkeltstående tiltak i en bolig som dette. Dersom boligen en gang skal renoveres, kan man vurdere slike tiltak.

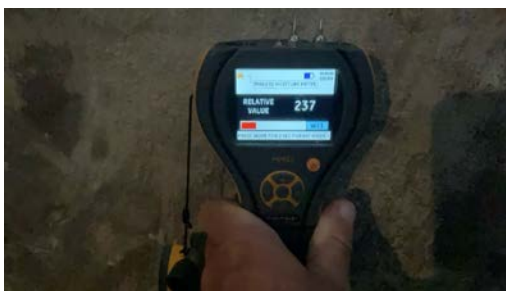
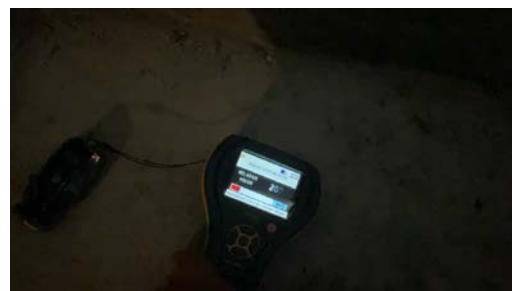
Høye fuktverdier i vegger registrert

Høye fuktverdier i gulv registrert

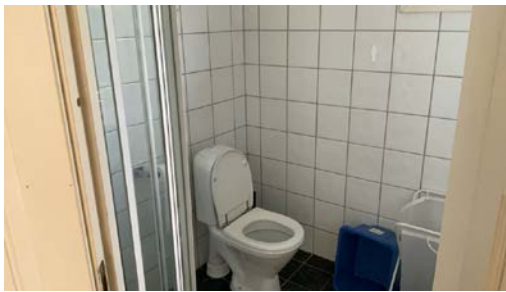
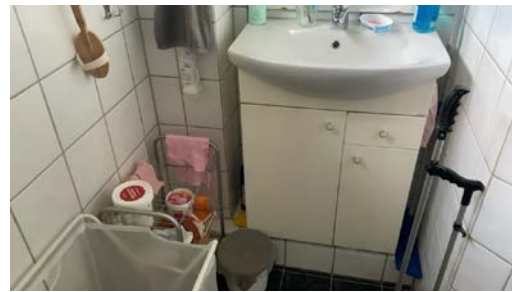
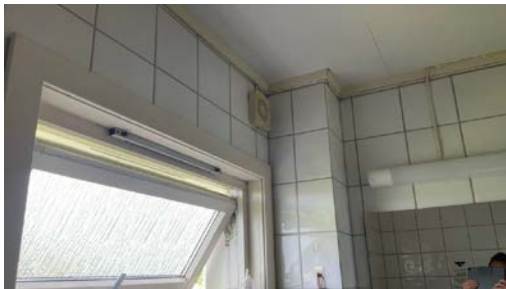
Rommet kan ha mange bruks-år igjen, dette avhenger av bruken. Det er ikke behov for utbedringstiltak siden våtrommet fungerer i dag, men ut ifra alder kan skader plutselig oppstå på eldre våtrom. Oppgraderinger/rehabilitering bør vurderes. Bruk av tett dusjkabinett kan være en sikkerhet for rommets bruk da det i stor grad hindrer vann/sprut direkte på gulv/vegg.
