Framstadvegen 8, 2835 RAUFOSS

**Hel tomannsbolig i etablert  
boligområde - 2 boenheter - kort  
veg til Raufoss sentrum - nærhet  
til turområder.**

TBA: 50 m<sup>2</sup>

Befaringsdato: 25.06.2025

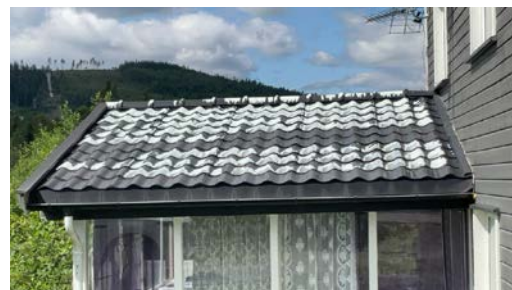
Det er flassing på overflater av tekking, dette vil redusere levetiden. Tiltak må påregnes.

- Andre tiltak:
- Når taktekking og undertak begynner å bli gamle, øker risikoen for lekkasjer, noe som kan føre til omfattende og kostbare reparasjoner av underliggende konstruksjoner dersom en ikke foretar tiltak på konstruksjonene før dette oppstår.

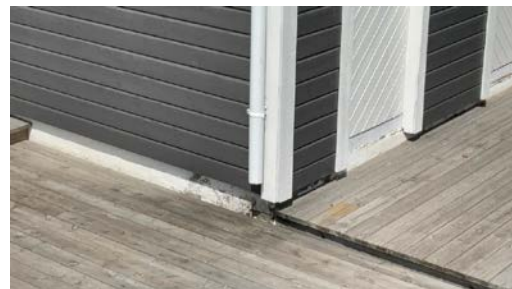
## TG 2 Veggkonstruksjon

Eldre trevegger kan erfaringsmessig ha skjulte skader, spesielt over grunnmuren og rundt vinduer/dører/gjennomføringer. Lufting av kledningen er ikke iht. dagens anbefalte løsning, men heller ikke dårligere enn normal løsning ved husets byggeår.

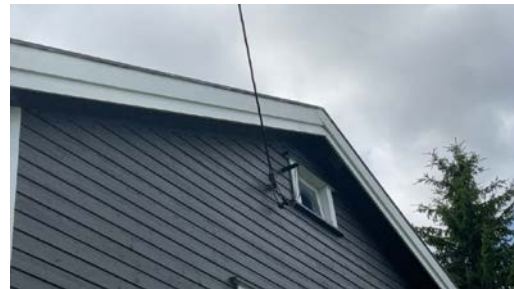
## TG 2 Vinduer

Trevinduer med 2-lags energiglass. Normal tid før utskifting av vindusrammer i tre er 20-60 år.

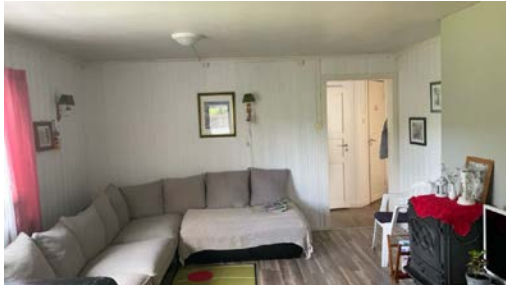
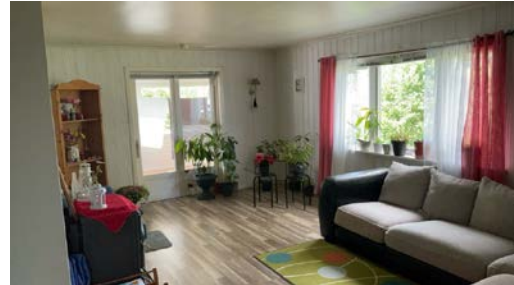
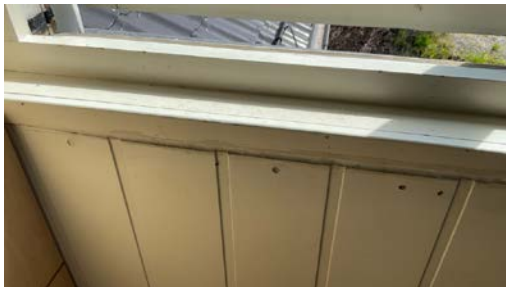
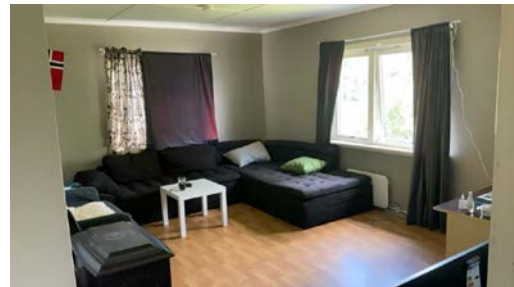
## TG 2 Etasjeskille/gulv mot grunn

Målt høydeforskjell på over 15 mm gjennom hele rommet. Tilstandsgrad 2 gis med bakgrunn i standardens krav til godkjente måleavvik. Skjevheter og høydeforskjeller i etasjeskillere er kontrollert med krysslaser. Lokale større avvik kan likevel påregnes. Dette er ikke unormalt i denne type boliger. Etasjeskillerne synes å oppfylle sin tiltenkte funksjon.

- For å få tilstandsgrad 0 eller 1 må høydeforskjeller rettes opp. Det vil imidlertid sjelden være økonomisk rasjonelt som et enkeltstående tiltak i en bolig som dette. Dersom boligen en gang skal renoveres, kan man vurdere slike tiltak.

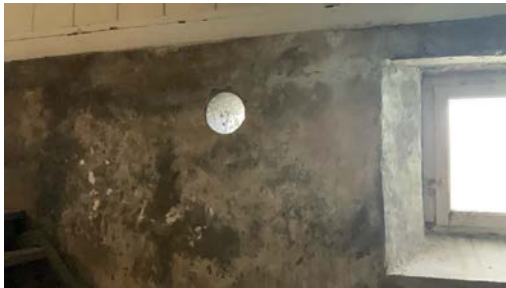
Høye fuktverdier i vegger registrert

Dersom grovkjelleren ønskes brukt til annet formål enn dagens (for eksempel til oppholdsrom, soverom e.l.), må det påregnes omfattende tiltak, herunder etablering eller utskifting av drenering. Eksisterende konstruksjon har ikke tilfredsstillende fuktsikring for varig opphold, og tiltakene må prosjekteres i henhold til gjeldende krav. Kostnadestimat gjelder kun enkle tiltak for å begrense fukt og fullstendig drenering mm.

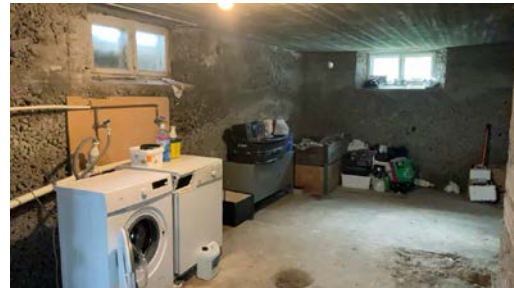
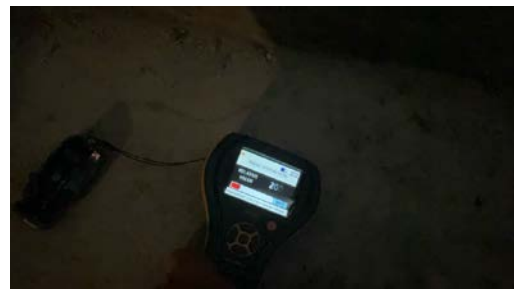
Høye fuktverdier i gulv registrert
