Aktiv Eiendomsmegling Kristiansand

Velkommen til Møllevannsveien 20J - En lys og stilren tomannsbolig med attraktiv beliggenhet like ved Kristiansand sentrum!

Kontrollen er utført i hht Forskrift Tryggere bolighandel. Befaringen er utført 13.3.2025 Klokkas 15.00. Det var sol og 0 grader. Målingene er utført med Leica, Disto Nivelleringspresisjon ± 0,3 mm/m*. Fuktmålingene/fuktsøkene er utført med ProtimeterMMS3. Overflater er vurdert i rapporten, kun slitasje/svikt ut over normal bruks- og aldersslitasje nevnes. Dette gjelder synlige flater. Det er ikke flyttet på tunge møbler, bilder, tepper og andre gjenstander hvis ikke det er nødvendig for å komme til utsatte områder. Brann tekniske forhold/brannskille mellom boenhetene er ikke kontrollert. Det tas forbehold om eventuelle skjulte feil/mangler. Lukkede konstruksjoner og overflater er ikke kontrollert. Dersom det ikke er utført hulltaking, er det utført fuktsøk/fuktmåling ved egnet fuktmålingssutstyr. Det er utført på erfaringsmessig utsatte steder på våtrommene.

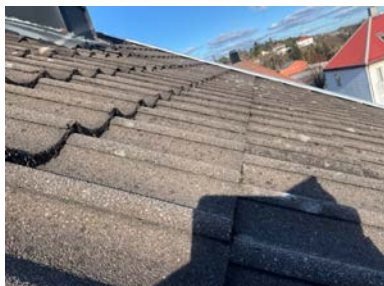
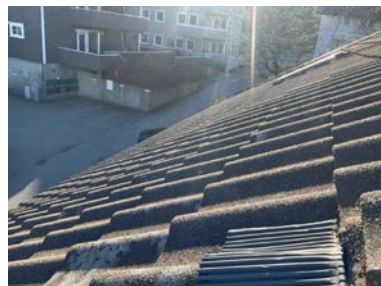
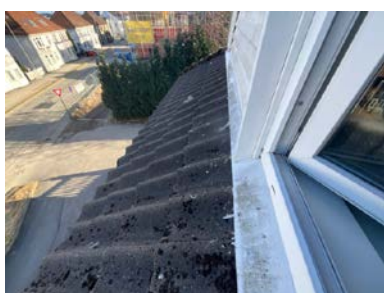
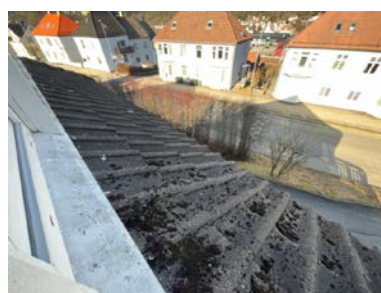
TG 2 Nedløp og beslag

Takrenner og nedløp av plast. Beslag av metall på pipe.

- Det mangler snøfangere på hele eller deler av taket, men det var ikke krav om dette på byggemeldingstidspunktet.
- Mer enn halvparten av forventet brukstid er passert på renner/nedløp/beslag.
- Takrenner har punktvis lekkasjer.
- Det er rust på pipebeslaget.

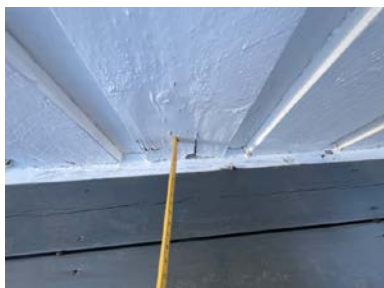
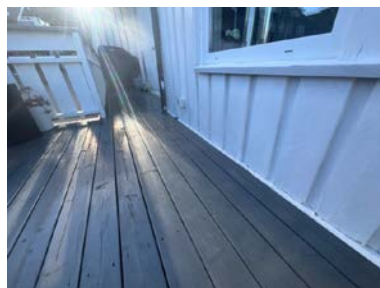
- Det er ingen eller liten lufting i nedre kant av kledning mot grunnmur.
- Det er påvist spredte råteskader i bordkledningen.
- Utførelsen rundt tretrapp og terrasser kan medføre at vann driver inn. Dette øker faren for skjulte skader i konstruksjonene.

Ved råteskader eller fukt i kledning kan det ikke utelukkes råte/fukt i bakenforliggende konstruksjoner. Mangelfull eller ikke tilstrekkelig lufting av kledningen kan føre til fukt i bakenforliggende konstruksjoner.

- Konstruksjonene må sikres mot råte, sopp og skadedyr.

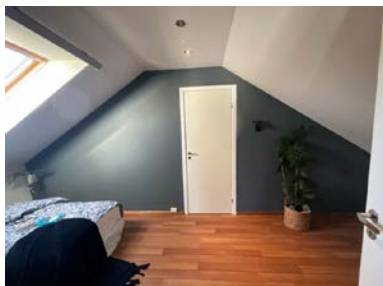
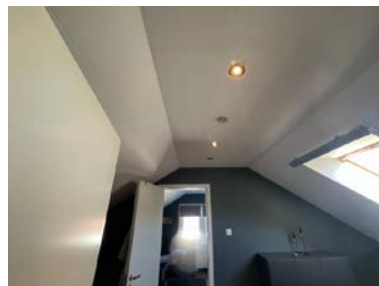
TG 2 Takkonstruksjon/Loft

Punktet må sees i sammenheng med Taktekking

Ved bytte av taket bør det gjøres nærmere undersøkelser av takkonstruksjonen slik at eventuelle skader ikke utvikler seg.

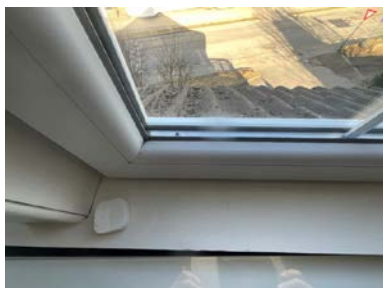
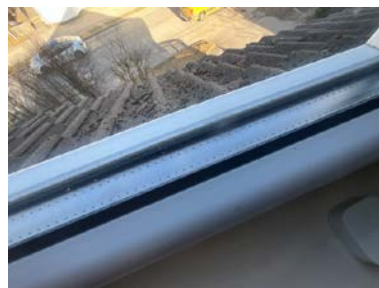
TG 1 Vinduer

Bygningen har PVC vinduer med 2-lags glass.
Enkelte vinduer er funksjonstestet for heng i hengsler og tetting, uten å finne nevneverdig avvik.
Årlig justeringer/smøring av vinduer må forventes.

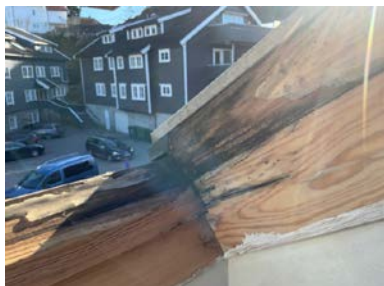
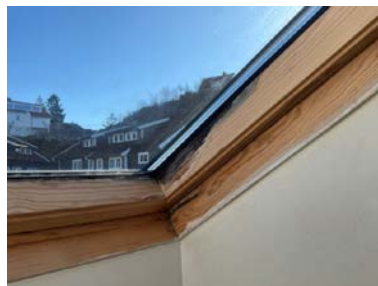
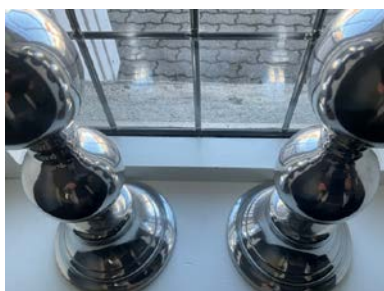
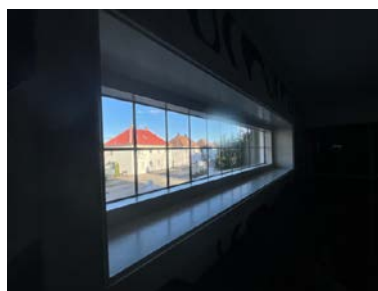
TG 2 Eldre vinduer

Bygningen har takvindu med karm av tre og isolerglass.

- Karmene i vinduer er slitte og det er sprekker i trevirket.
- Tilstandsgrad 2 gis når bygningsdelen har vesentlige avvik. Bygningsdelen skal enten ha feil utførelse, en skade eller symptomer på skade, sterk slitasje eller nedsatt funksjon. Graden gis når bygningsdelen trenger vedlikehold eller tiltak i nær fremtid. Graden skal også brukes når delen er gammel og det er grunn til å varsle om faren for skader på grunn av alderen, eller når det er grunn til å overvåke delen spesielt på grunn av fare for større skader eller følgeskader.

- Det må påregnes noe vedlikehold og at enkelte vinduer må skiftes ut.

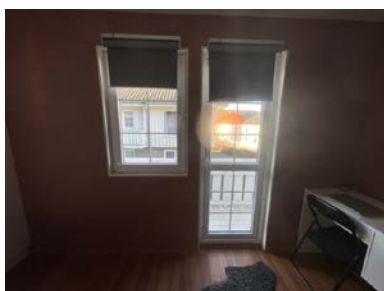
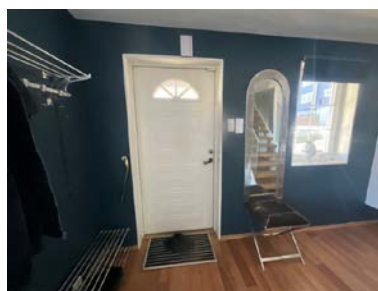
TG 1 Dører

Bygningen har malt hovedytterdør og PVC balkongdører. Ytterdør og verandadør er funksjonstestet for heng i hengsler og tetting, uten å finne nevneverdig avvik. Årlig justeringer av dører må forventes.

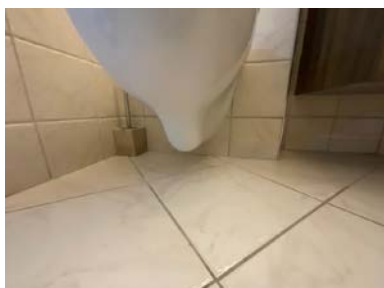
2. ETASJE > BAD

TG 2 Sluk, membran og tettesjikt

- Det er ikke påvist tilfredsstillende løsning for å synliggjøre lekkasje fra innebygget sisterner.

Mangler hull for drenering av lekkasjevann.

Ved lekkasje i innebygd toalett vil ikke vannet bli synlig før det oppstår store vannskader i konstruksjonen.

- Ved implementering av innebygget sisterner var det ikke krav om lekkasesikring, konstruksjonen bør jevnlig observeres.

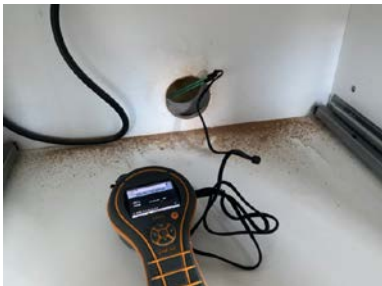
2. ETASJE > BAD

Ventilasjon

Hulltaking er foretatt uten å påvise unormale forhold. Hulltaking er foretatt i skap på kjøkkenet bak våtsone for badekar og vask. Fuktkvotemåling (vekt%) i konstruksjonen ble målt til under 6.

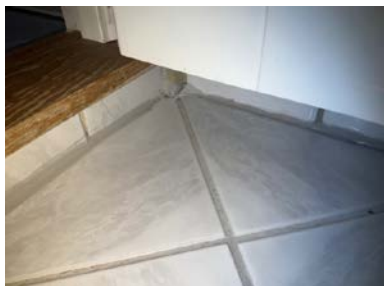
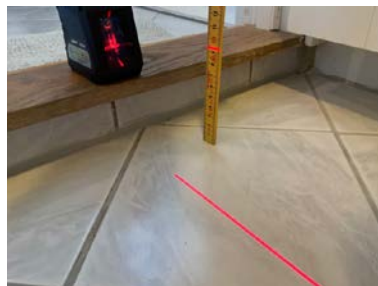
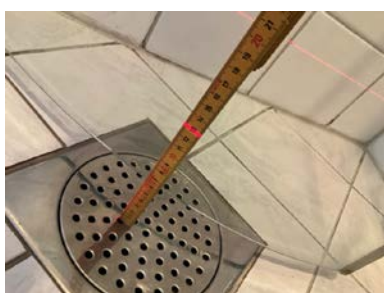
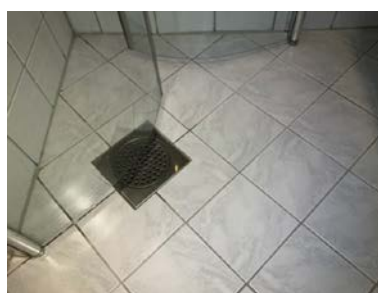
1. ETASJE > BAD

Generell

- Det er påvist at flisfuger har riss/sprekker.

- Slike riss/sprekker kan indikere bakenforliggende fuktskader, og konstruksjonen bør observeres jevnlig for å vurdere utvikling.

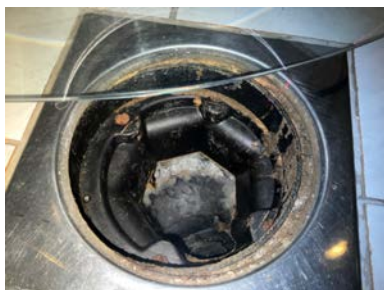
1. ETASJE > BAD

TG 3 Sluk, membran og tettesjikt

Type sluk løsning gjør at det ikke kan konstateres membran i gulvet og ellers i våtsoner. TG:3 er satt på bakgrunn av fukten som er målt ved hulltaking.

Eldre sluker uten membran eller klemring gir økt risiko for skader i tilstøtende konstruksjoner.

Kostnadsestimat: 50 000 - 100 000

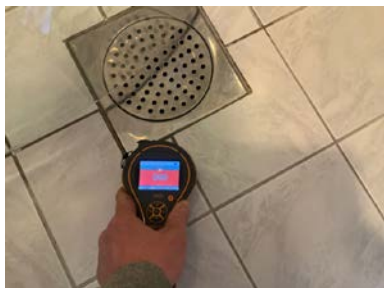
Hulltaking er foretatt og det er påvist avvik i hulltakingen. Hulltaking er foretatt på soverom bak våtsone for dusjen. Fuktkvotemåling (vekt%) i konstruksjonen ble målt til 18.

- Hulltaking er foretatt og det er påvist avvik i konstruksjonen.

Det kan ikke utelukkes ytterligere skader i tilliggende konstruksjoner.

Økende fuktnivå mot sluken.

- Gjennomføre ytterligere undersøkelser og foreta utbedring av skade.

Kostnadsestimat: 100 000 - 300 000

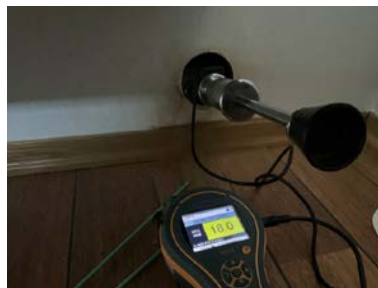
18 vektprosent ved hulltaking.

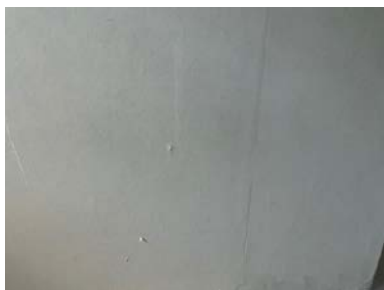
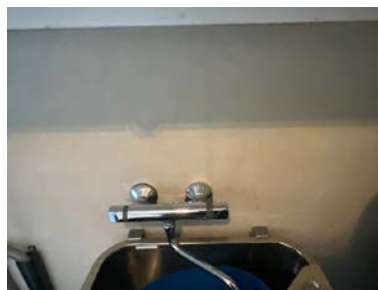
1. ETASJE > VASKEROM

- Våtrommet fungerer med dette avviket.

Rommet er kun i bruk som vaskerom med utslagsvask og vaskemaskin, veggene får derfor minimalt med vannpåkjenning ved normalt bruk.

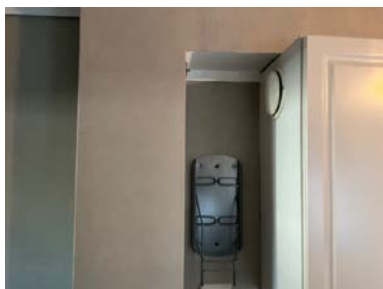
1. ETASJE > VASKEROM

TG 1 Sanitærutstyr og innredning

Utilstrekkelig ventilering av våtrom gir fare for fuktskader/merker på vegger og tak.

- Elektrisk avtrekksvifte bør monteres for å lukke avviket.

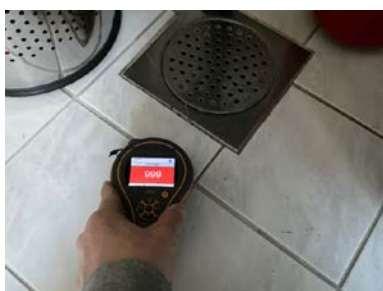
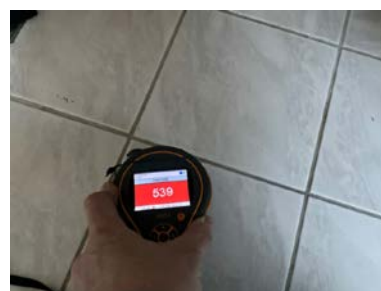
1. ETASJE > VASKEROM

TG 2 Tilliggende konstruksjoner våtrom

- Det er registrert symptom på fuktskader

Det er ved søk etter fukt på gulvet økende mot sluken, dette kan indikere feil utførelse eller manglende membran på gulvet.

- Det må gjennomføres ytterligere undersøkelser.

For å lukke avviket må det etableres ny membran i våtsoner i hht. dagens krav, det kan ikke utelukkes skader i tilliggende konstruksjoner.

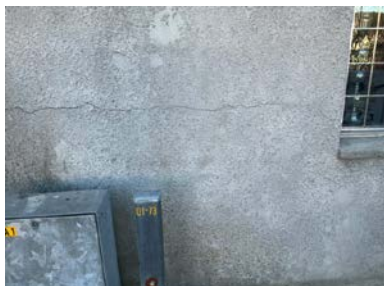
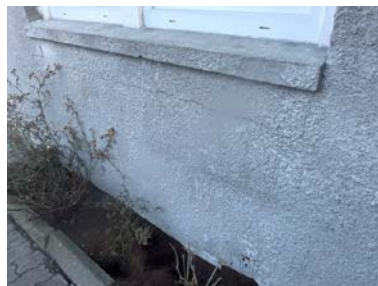
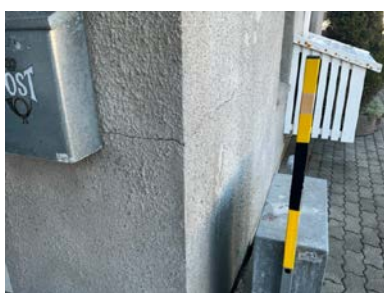
- Grunnmuren har sprekkdannelse.

- Lokal utbedring må utføres.

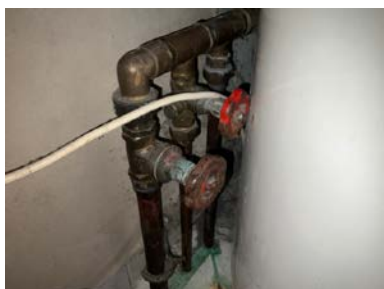
TG 0 Terrenforhold

Boligen er oppført med støpt plate på mark, det er stedvis flatt terreng/svakt fall bort fra murene. Eventuelt overvann på eiendommen vil ikke gjøre skade i bygget eller i grunnforholdene.

TG 1 Utvendige vann- og avløpsledninger

Avløpsrør av metall/soil tilkoblet offentlig avløp via private stikkledninger.
Vannledning av metall tilkoblet offentlig vann via private stikkledninger.
Innvendig stoppekran er ikke funksjonstestet grunnet høy alder med fare for vannskader.
Utvendig stoppekran er ikke lokalisert.
