**Salgsobjekt:** Enebolig  
**Eierform:** Eiet  
**Byggeår:** 1959  
**BRA-i/BRA Total** 197/197 kvm  
**Tomtstr.:** 820.1 kvm  
**Soverom:** 3  
**Antall rom:** 6  
**Gnr./bnr.** Gnr. 13, bnr. 397  
**Oppdragsnr.:** 1411260062

# Flott enebolig på utsiktstomt - Solrike uteplasser - Garasje - Utleiemulighet!

# Om eiendommen

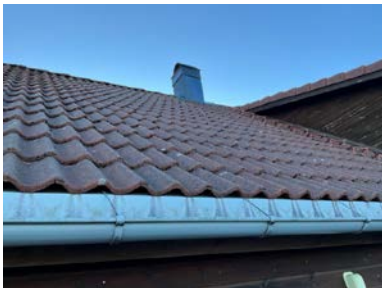
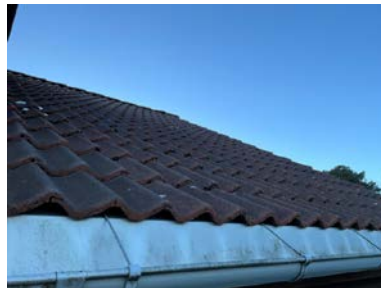
- Når takteking og undertak begynner å bli gamle, øker risikoen for lekkasjer, noe som kan føre til omfattende og kostbare reparasjoner av underliggende konstruksjoner dersom en ikke foretar tiltak på konstruksjonene før dette oppstår.
- Tidspunkt for utskiftning av takteking nærmer seg.

Tekkingen og undertaket er delvis fuktig noe som bør fikses for å unngå skader i underliggende konstruksjoner.

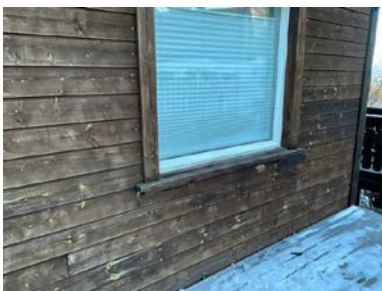
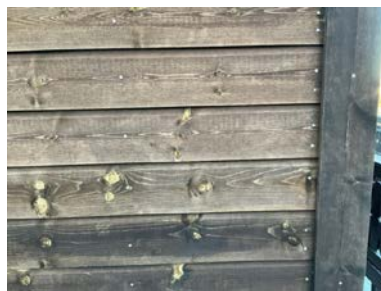
Ufagmessig utførelse.

- Det må foretas lokal utbedring.
- Regelmessig vedlikehold forlenger levetiden på treverk og mur slik at fukt og vann ikke trenger inn i konstruksjonen. Kledning som står nærme terrenget vil ha økt behov for maling og med fare for fukt og råte i kledningen og bakenforliggende konstruksjoner.

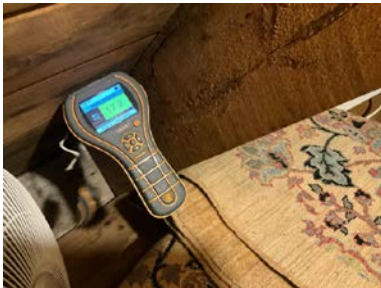
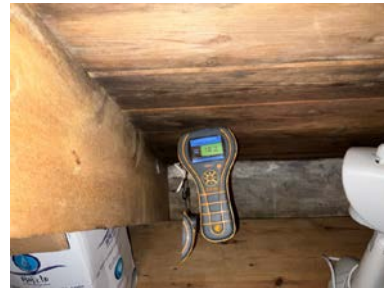
- Det er begrenset/dårlig ventilering av takkonstruksjonen.
- Det er påvist fuktskjolder/skader i takkonstruksjonen.
- Hele takkonstruksjonen er gjenbygget. Det er ingen mulighet til vurdering utover alder og observasjoner fra underliggende etg.

Det er målt fukt helt opp mot grensen for hva som regnes som skadelig i deler av undertaket. Avviket kan skyldes utilstrekkelig lufting eller stort varmetap fra boligens varme rom.

- Innhent dokumentasjon, om mulig.
- Lufting/ventilering bør forbedres.

Konstruksjonen som er fuktig bør holdes under oppsikt samt etablere bedre utlufting. Fare for skader i takkonstruksjonen. Det bør etableres bedre utlufting av konstruksjonen.

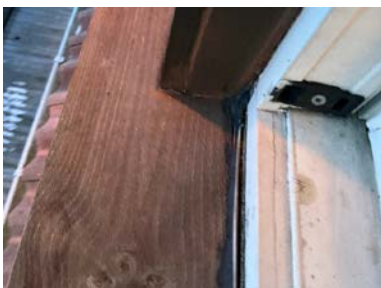
- Det er påvist avvik rundt innsettingsdetaljer.
- Karmene i vinduer er slitte og det er sprekker i trevirket.

Vannbrettet som er montert under vinduene har ikke tilstrekkelig fall utover, dette gjør at vann lettere kan renne inn mot vinduet og videre inn i veggen. Fugemassen som er lagt på undersiden av vinduet gjør at fuktskader i bunnen av vinduet skjules.

Fugemasse i bunnen.

- Det må foretas lokal utbedring.
- Det bør gjøres tiltak for å lukke avviket.

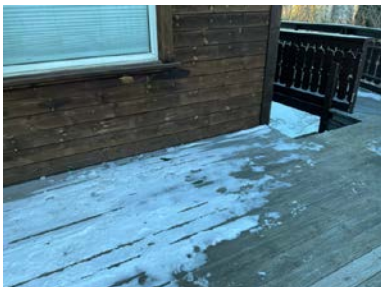
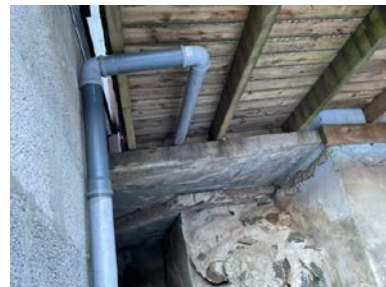
- Mer enn halvparten av forventet brukstid er passert på tettesjikt/membran.
- Oppbyggingen av terrasse/balkong øker faren for skjulte skader i konstruksjonene.

- Skifer som regelmessig utsettes for vanneksposering, kan under frostforhold gjennomgå termisk utvidelse og sammentrekning, noe som kan føre til at materialet løsner over tid.

- Det må gjennomføres ytterligere undersøkelser.
- Tidspunkt for utskiftning av tettesjikt/membran nærmer seg ut ifra alder på dagens tekking.

Ved etablering av ny utvendig fuksikring må også plattingen fjernes. Påse at terrassen da ikke festes inn i kledningen eller bygget slik at vann kan bli liggende inntil med videre fare for fukt inn i bygget.

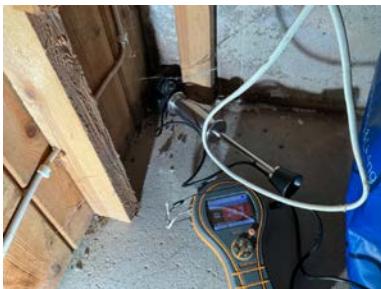
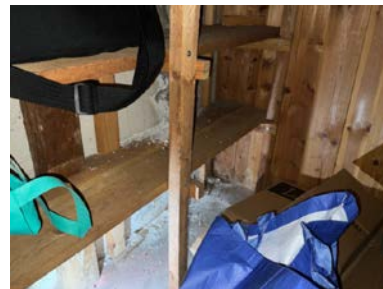
Bakkant av boligen ligger under terreng. Det er målt fritt vann i deler av kottet og synlig skader på treverket.

- Det er påvist synlig fukt/råteskader i treverk i underetg./kjeller, hulltaking er derfor ikke nødvendig

Det er registrert synlig fukt i kottet under trappen. Avviket har sammenheng med manglende fuktsikring på boligen.

- Det må foretas tiltak for å utbedre årsak til fukt-/råteskadene samt utbedre råteskadene

Det må gjøres ytterligere undersøkelser for å kartlegge omfanget av fukten, sannsynligvis er det også fuktighet bak våtrommene som bør fikses. Kostnad må sees i sammenheng med punktet drenering og utvendig fuktsikring.

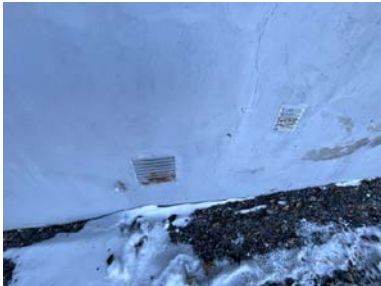
- Det er ikke adkomst til krypkjelleren og den er ikke undersøkt innvendig. Kryp kjeller regnes for å være en risikokonstruksjon som er utsatt for fukt- og råteskader i bunnsvill, trebjelkelaget og andre tilstøtende konstruksjoner, på grunn av fuktighet fra grunnen og kondensering ved temperaturforskjeller. Selv om det ikke er avdekket tegn på skader, betyr ikke dette nødvendigvis at det ikke foreligger skader i eller i forbindelse med krypkjelleren.
- Kryp kjeller har en uavklart situasjon, konstruksjon med skadepotensiale

Ventiler for utlufting indikerer at bygget har kryperom.

- Ytterligere undersøkelser må foretas for å få kartlagt tilstanden og omfanget på eventuelle skader.
- Vær oppmerksom på denne risikoen, overvåk tilstanden og undersøk dette nærmere, helst med hjelp av en fagkyndig.

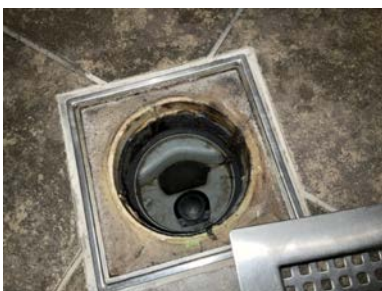
- Det er påvist at flisfuger har riss/sprekker.
- Krav til fall er ikke oppfylt og gulvet er tilnærmet flatt (har ikke motfall).

- Overvåk tilstanden jevnlig. For å få tilstandsgrad 0 eller 1 må tettesjiktet skiftes ut, men tidspunktet for når dette er nødvendig er vanskelig å si noe om.
- Det er viktig å merke seg at levetiden til en membran varierer basert på kvalitet, installasjon og bruk. Eldre membraner kan bli sprø og sprekke opp, noe som fører til at de mister sin vanntettende funksjon. Dette kan resultere i vannlekkasjer gjennom vegger og gulv og fuktskader.

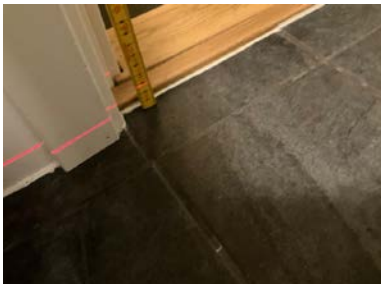
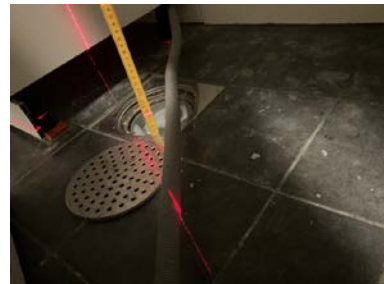
- Til tross for avviket i fall/høydeforskjell til sluk, vil gulvet fortsatt kunne lede vann mot sluket, men med redusert effektivitet. Dette kan potensielt øke risikoen for vannansamling i enkelte områder av badet.

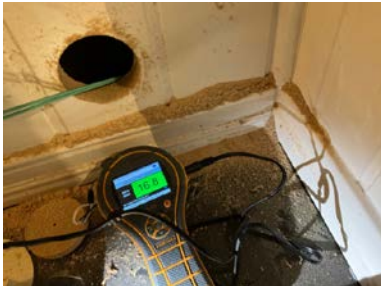
Hulltaking er foretatt og det er påvist avvik i hulltakingen. Hulltaking er foretatt ved/i gangen. Fuktkvotemåling (vekt%) i konstruksjonen ble målt til 16.

- Hulltaking er foretatt og det er påvist avvik i konstruksjonen.

Avviket skyldes fukt fra utsiden og delvis svikt i dreneringen og utvendig fuktsikring.

- Gjennomføre ytterligere undersøkelser og foreta utbedring av skade.

Manglende oppgradering av utvendig fuktsikring vil gjøre at hele byggets kjellere blir enda fuktigere, anbefaler derfor tiltak på dreneringen før skader oppstår.

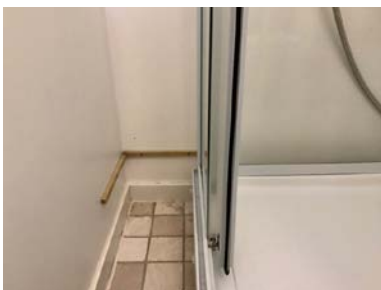
- Uten membran/tettesjikt er det høy risiko for at vann trenger gjennom konstruksjonene og kan medføre fuktskader.

Det benyttes tett dusjkabinett og veggene får derfor ingen vannbelastning ved normalt bruk, ved endret bruk (dersom dusjkabinettet fjernes) må det etableres membran i våtsoner.

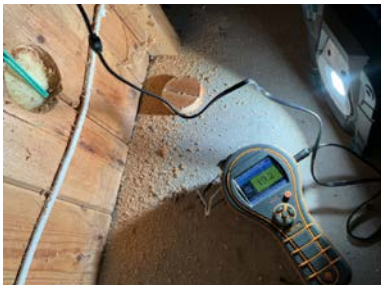
Hulltaking er foretatt og det er påvist avvik i hulltakingen. Hulltaking er foretatt i kottet under trappen. Fuktktivemåling (vekt%) i konstruksjonen ble målt til 19.

- Hulltaking er foretatt og det er påvist avvik i konstruksjonen.
- Det er registrert symptom på fuktskader.

Avviket skyldes fukt fra utsiden og delvis svikt i dreneringen og utvendig fuktsikring.

- Det må foretas tiltak for å lukke avviket.
- Gjennomføre ytterligere undersøkelser og foreta utbedring av skade.

Manglende oppgradering av utvendig fuktsikring vil gjøre at hele byggets kjellere blir enda fuktigere, anbefaler derfor tiltak på dreneringen før skader oppstår.

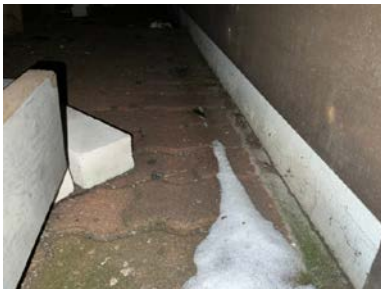
Manglende oppgradering av fuktsikringen vil gjøre at det blir enda mer fukt i underetasjen med dertil fare for råteskader. Kostnad er satt for ny drenering og fuktsikring ved inngangspartiet. Eventuelle murer osv som må fjernes kommer i tillegg.

Ingen utvendig fuktsikring.
