Sandmovegen 41, 2264 GRINDER

# Tilstandsrapport

Befaringsdato: 23.06.2025

Rapportdato: 24.09.2025

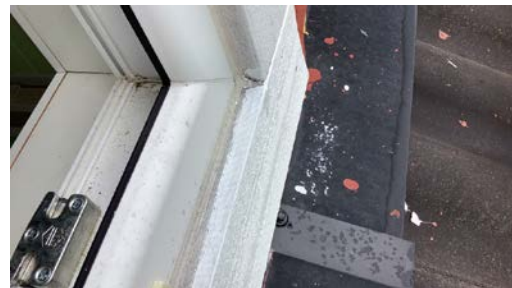
Eksempel på værslitt kledning.

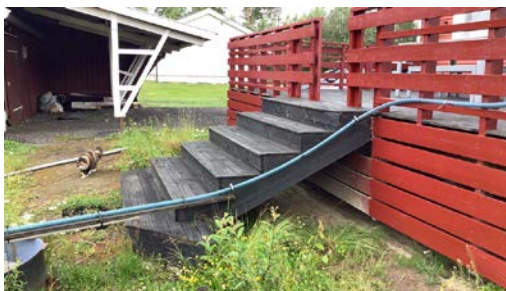
Trapp mangler rekkverk.

- Det er ikke krav om utbedring av åpninger i rekkverk til dagens forskriftskrav.
- Rekkverk må monteres for å lukke avviket.
- Det er ikke krav om utbedring av rekkverkshøyder opp til dagens krav.

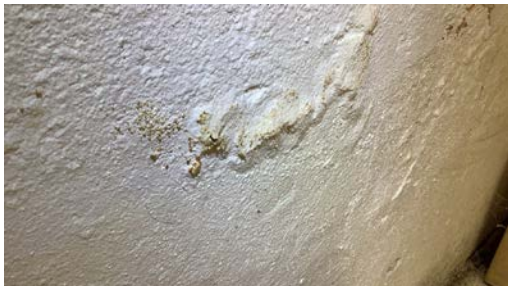
- Det er påvist indikasjoner på noe fuktgjennomtrenging i kjellergulv.
- Det er påvist indikasjoner på noe fuktgjennomtrenging inn i kjellermur.

Eksempel på saltutslag på grunnmur.

- Det påviste fuktnivå gir grunn til å overvåke konstruksjonen jevnlig for å se utvikling over tid, og eventuelt foreta tiltak for å unngå fuktskader.

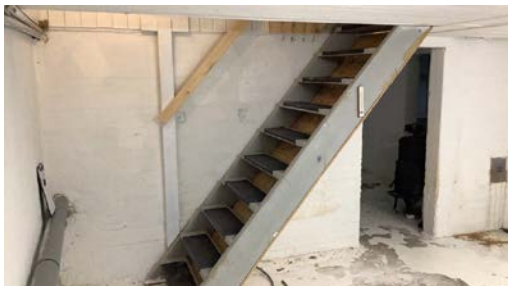
Det er ikke montert rekkverk i kjellertrapp, og avviket medfører automatisk TG3 i tilstandsrapporten.

Kjellertrapp mangler rekkverk.

- Håndløper bør monteres, men det var ikke krav på byggetidspunktet.
- Rekkverk må monteres for å lukke avviket.

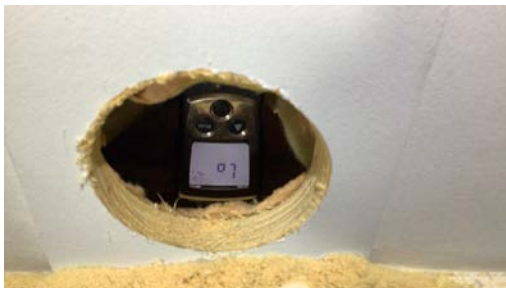
Hulltaking er foretatt uten å påvise unormale forhold. Hulltaking er foretatt i gang bak dusjkabinett. Fuktqvotemåling (vekt%) i konstruksjonen ble målt til 8.

Hulltaking, og det måles tørt.

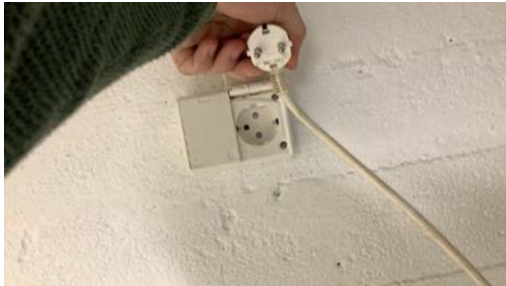
Utilfredsstillende el-tilkobling iht. gjeldende forskrift.

- Det bør etableres tilfredsstillende avrenning eller lekkasjesikring ved varmtvannstank.
- Det bør etableres tilfredsstillende el-tilkobling etter gjeldende forskrift.

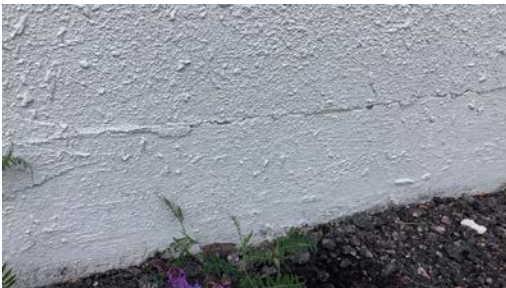
- Det er registrert horisontalriss som er symptom på jordtrykk.

Horisontalriss.

Utvendig forsegling av riss og sprekker for å forhindre frostspreng, og følg med på eventuell utvikling.

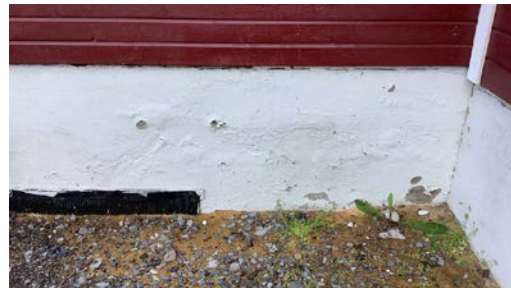
Løsnet maling og saltutslag.

Deler av grunnmur bør vedlikeholdes over terreng.

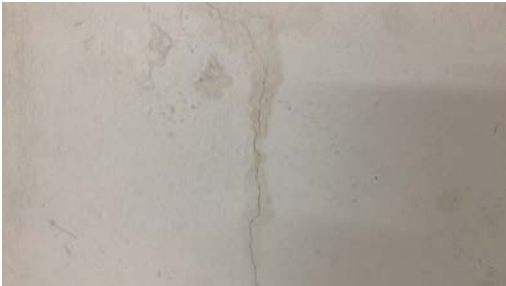
Skråriss.

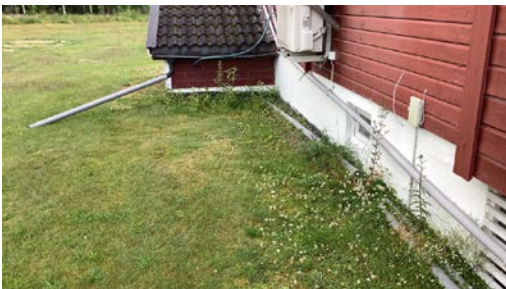
Utilfredsstillende fall fra bolig.

Terrengjustering bør utføres for å etablere tilfredsstillende fall fra boligen. Tilfredsstillende fall vil være minimum 1:50 i en avstand på minimum 3 meter fra boligen.

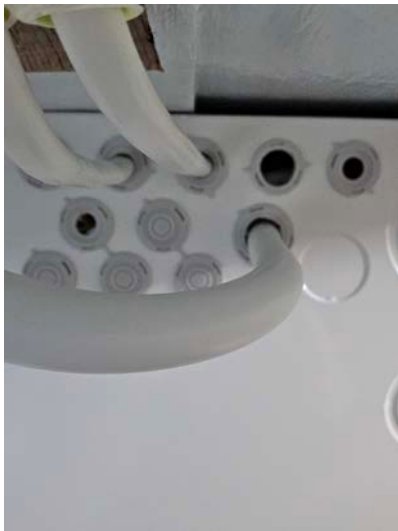
ID 1390075 - [D] Hovedtavle

Bilde 1 Flere utette nipler i bunn skap.

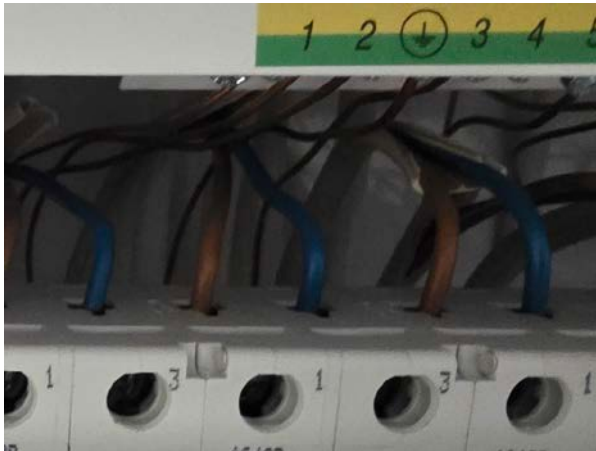
ID 1390086 - [L] Skap

Bilde 1 Ledere mangel jordstrømpe.

**Paragrafer****FEL § 19. Jordingsanlegg. Det manglet jordstrømpe på jordledere**

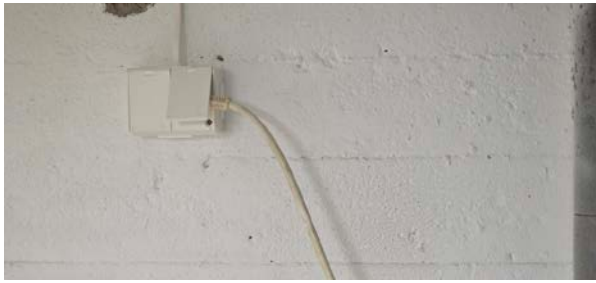
## ID 1390211 - [L] Bereder

**Bilde 1** Bereder er tilkoblet via plugg. Bereder er merket med 1500W ved 225V. Spenning ble målt til 237V. Dvs at bereder er på over 1600W. Anbefalt og bytte til rundstift som tåler belastning bedre.

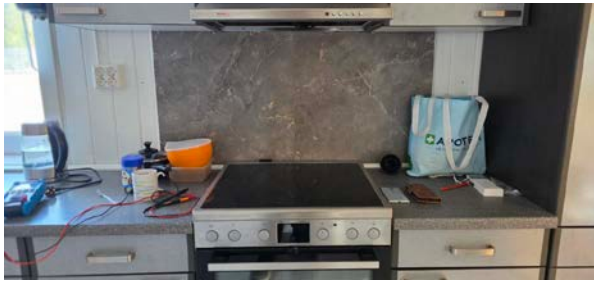
## ID 1390226 - [L] Komfyr

Bilde 1 Det er ikke montert komfyrvakt.
