Vespestadhaugen 22, 5443 BØMLØ

# Tilstandsrapport

Befaringsdato: 07.10.2025

## ENEBOLIG

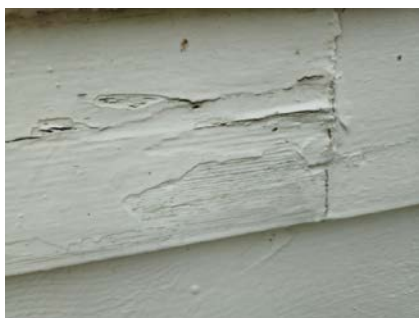
Det er registrert spredte råteskader i bordkledningen, samt værslitt og oppsprukket trevirke/trepener. Dette gjelder hovedsakelig vegg mot sør.

Det er påvist spredte råteskader i bordkledningen.

Det er værslitt/oppsprukket trevirke/trepaneler.

Værslitt og oppsprukket treverk gir redusert beskyttelse mot fukt, og øker risikoen for råteskader og forkortet levetid på kledningen. Manglende musesperre kan medføre ny inntrengning av skadedyr i konstruksjonen, med påfølgende fare for skader på isolasjon, trekonstruksjon og tekniske installasjoner. Råteskader som ikke utbedres, kan spre seg og føre til mer omfattende skader over tid. Det anbefales utskifting av skadet og råteskadet kledning, samt montering av musesperre i nedre kant av veggkonstruksjonen for å hindre fremtidig tilkomst for gnagere. Det bør også gjennomføres jevnlig kontroll av veggflater, spesielt i nedre del mot grunnmur, for å avdekke tidlige tegn på fuktskader.

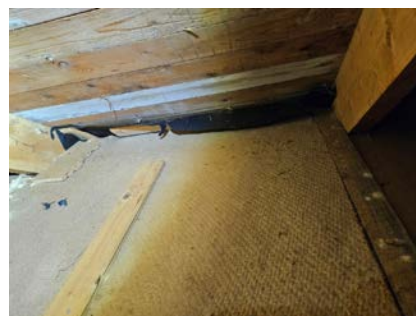
Det er registrert begrenset og delvis mangelfull ventilering av takkonstruksjonen. Det er påvist fuktmerker og forhøyede fuktverdier ved gjennomføring av pipe. Videre er det observert tegn til aktivitet fra stripet borebille i deler av takkonstruksjonen.

Det er registrert symptom på aktivitet fra stripet borebiller i tak konstruksjonen. De mest utsatte bygningskonstruksjonene for borebille er i forbindelse med kjølige rom med høy luftfuktighet, som for eksempel kjellere eller loft. Oftest tar det mange år før skadene blir alvorlige, og ofte dør angrepet ut uten at tiltak må iverksettes. Ytterligere undersøkelser anbefales.

Det er begrenset/dårlig ventilering av takkonstruksjonen.

Det er påvist fuktmerker og fukt ved gjennomføring av pipe.

Det anbefales ytterligere undersøkelser for å fastslå om stripet borebille fortsatt er aktiv. Dersom aktivitet påvises, bør konstruksjonen behandles av fagkyndig for skadedyrbekjempelse.

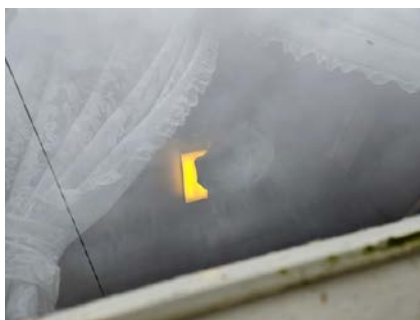
Det er påvist noen glassruter som er punktert.

Det er påvist vinduer med fukt/råteskader.

Karmene og vinduer er slitte og det er sprekker i trevirket.

Slitte og skadde vinduer kan føre til redusert isolasjonsevne, trekk, kondens og risiko for fuktskader. Punkterte glass reduserer også vinduene isolerende egenskaper og kan føre til dugg mellom glassene. Eldre og skadde vinduer bør vurderes skiftet ut.

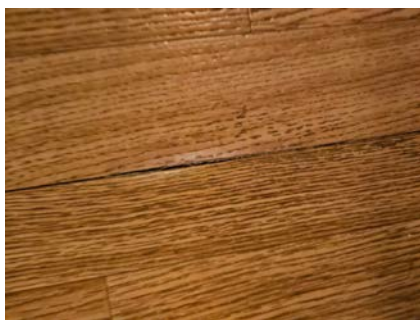
Sprekker i beleg

Fuktmerker fra tidligere lekkasje

Fuktmerker fra tidligere lekkasje i tak.

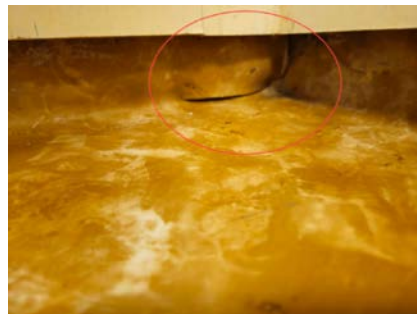
Sprekke/hull i tettesjikt/vinylbelegg

Våtrommet må oppgraderes for å tåle normal bruk etter dagens krav.

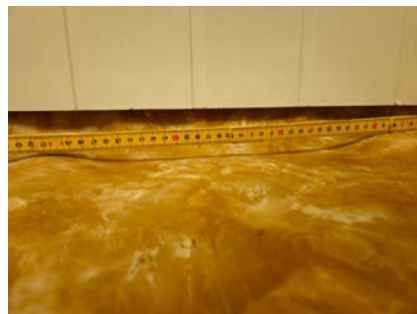
Vinylbelegg ligger løst og har deformasjoner
