Sandbakkvegen 131, 2233 VESTMARKA

**Helårshytte med anneks, uthus og  
garasje. Til sammen 5 soverom.  
Strøm, vann, solrike uteområder,  
tomt på nesten 1,6 mål.**

# Tilstandsrapport

## FRITIDSBOLIG

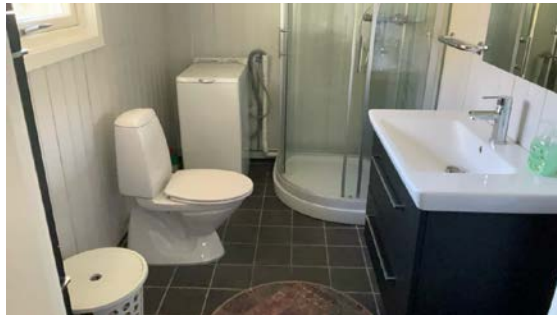
#### 1. ETASJE > BAD/WC/VASKEROM

- Våtrom > 1. etasje > Bad/wc/vaskerom > Overflater vegger og himling - Vegger: Trepanel. Himling: Trepanel. Vurdering av avvik: Det er uegnede materialer i våtsoner. Baderommet har god funksjonalitet med dusjkabinett. Det mangler plast/dampsperre i vegger og tak iht. eier. Dette kan medføre at vanddamp trenger inn i konstruksjonen. Konsekvens/tiltak: Uegnete materialer må fuktbeskyttes/utskiftes. Det må opprettholdes bruk av dusjkabinett. Ved evt. renovering av baderommet må det etableres dampsperre/plast mot yttervegger og mot tak.
