Nedstrandsvegen 1473, 5560 NEDSTRAND

**Enebolig i naturskjønne  
omgivelser - Flott utsikt - Stor tomt  
med god boltreplass - Garasje -  
Tilhørende naustrett**

Befaringsdato: 24.02.2025

Rapportdato: 06.03.2025

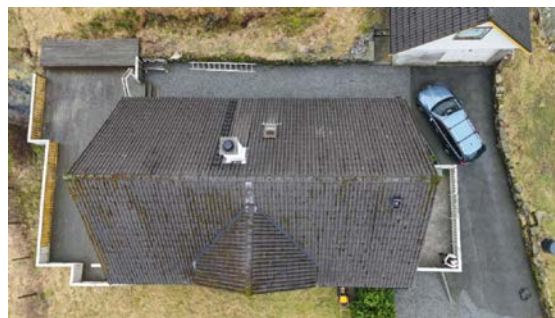
### Nedløp og beslag

Takrenner og nedløp av plast. Beslag av metall.

Dårlige eller gamle beslag kan føre til vannlekkasje, råte, muggvekst, frostskafer, svekket konstruksjon og økt energitap. Dette svekker byggets levetid og kan gi høye reparasjonskostnader.

Manglende snøfangere kan føre til personskafer, skader på husdyr, eiendom (som biler og hagemøbler) og bygningsdeler som takrenner og takmaterialer.

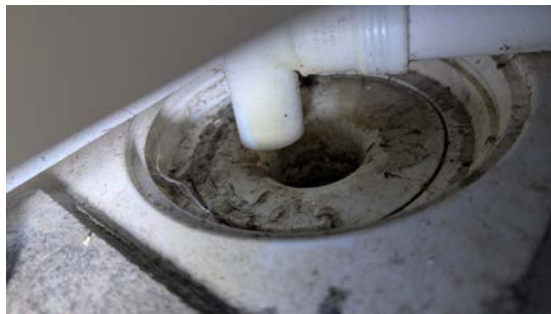
### KJELLER > BAD/VASKEROM

#### TG 2 Tilliggende konstruksjoner våtrom

Hulltaking er ikke foretatt da det allerede er påvist andre avvik i våtsonen.

- Hulltaking er ikke foretatt da det allerede er påvist andre avvik i våtsonen.

- Gjennomføre ytterligere undersøkelser og foreta utbedring av skade.
