Nedstrandsvegen 1473, 5560 NEDSTRAND

**Enebolig i naturskjønne  
omgivelser - Flott utsikt - Stor tomt  
med god boltreplass - Garasje -  
Tilhørende naustrett**

| Tilstandsrapport ..... | 46 |

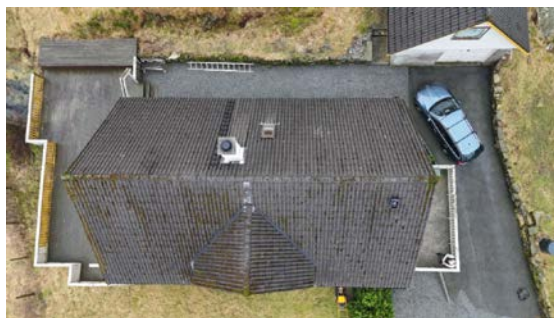
Tekkingen er besiktet fra bakkeplan og ved lett bruk av drone uten å påvise vesentlige feil som manglende tekking eller større skader. Det foreligger ingen dokumentasjon av tekking og det er således ikke utført noen nærmere vurdering om taket har tilstrekkelig helning etc.

Bygningsdelen er av eldre dato, og behovet for vedlikehold eller tiltak kan ikke utelukkes. Det er derfor nødvendig å varsle om risikoen for skader på grunn av alderen og/eller manglende dokumentasjon. Som følge av dette anbefales nærmere undersøkelser.

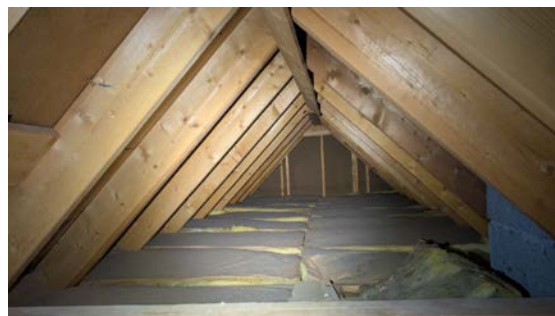
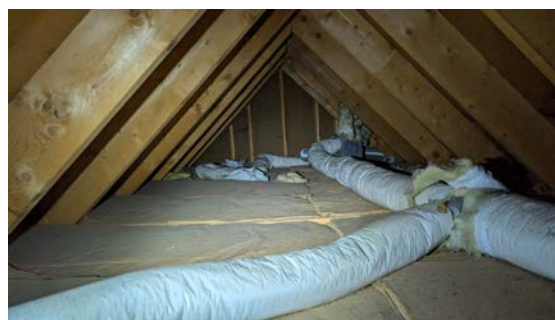
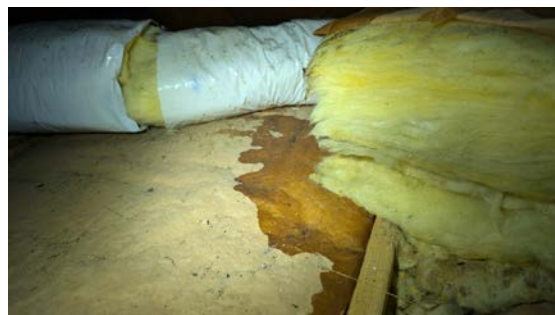
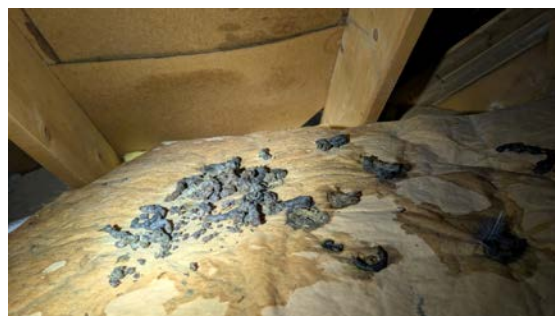
- Det er begrenset/dårlig ventilering av takkonstruksjonen.
- Hele takkonstruksjonen er gjenbygget. Det er ingen mulighet til vurdering utover alder og observasjoner fra underliggende etg.
- Det er registrert symptom på aktivitet fra skadedyr

Det er mindre skade i undertak.

Det er både observert avføring av mus og annen ukjent type av større dyr, samt fuktskjold på isolasjon som antas og være av urin eller annen fuktighet som ikke kommer fra taket (overliggende tak er tørt og det er ikke vannrør i nærheten), evt. kondens fra ventilasjon.

Det er grunn til å varsle om faren for skader på grunn av alderen og/eller behov for å overvåke delen spesielt på grunn av fare for større skader / følgeskader.

Pga. bygningsdelens alder tas det forbehold om at bygningsdelen kan ha varierende tilstand og det anbefales nærmere undersøkelser for å avdekke reel tilstand.

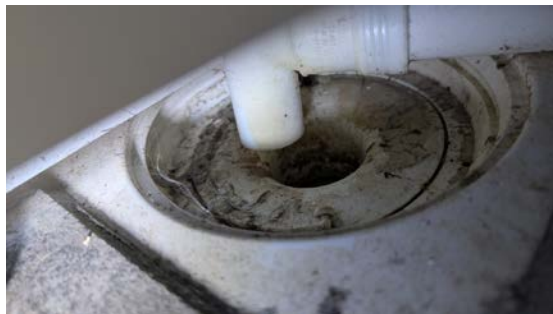
Våtrommet må ikke forveksles med et moderne lekkasjesikkert våtrom.

**Kostnadsestimat: 100 000 - 300 000**
