Nordøyveien 46, 8820 DØNNA

**Sjarmerende bolig fra 1895 med  
skjermet beliggenhet og flotte,  
romslige uteområder.**

# Tilstandsrapport

## ENEBOLIG

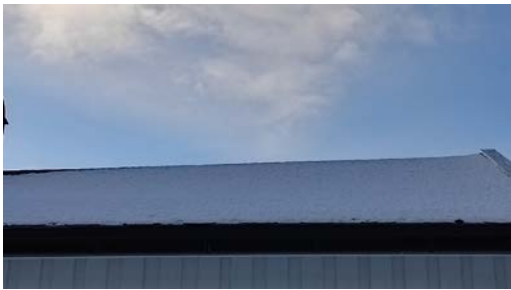
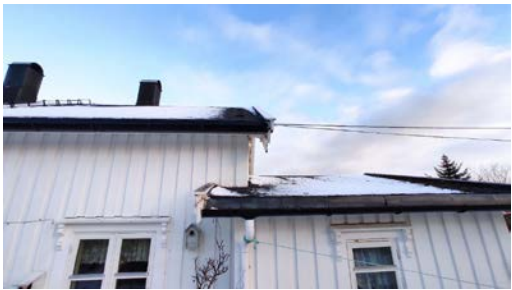
- Vurdering av avvik:**
- Mer enn halvparten av forventet brukstid er passert på taktekkingen.
  - Taktekking er snødekt , alder eller materiale er ukjent og derfor ikke nærmere vurdert.

- Konsekvens/tiltak**
- Det bør foretas nærmere undersøkelser av taktekking når taket er snøfritt.
  - Når taktekking og undertak begynner å bli gamle, øker risikoen for lekkasjer, noe som kan føre til omfattende og kostbare reparasjoner av underliggende konstruksjoner dersom en ikke foretar tiltak på konstruksjonene før dette oppstår.

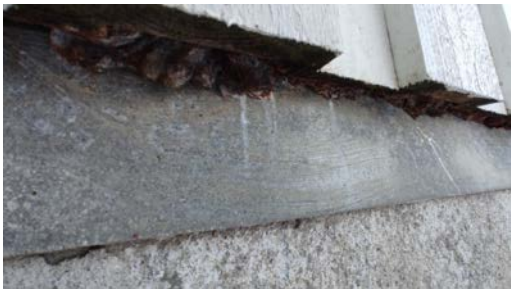
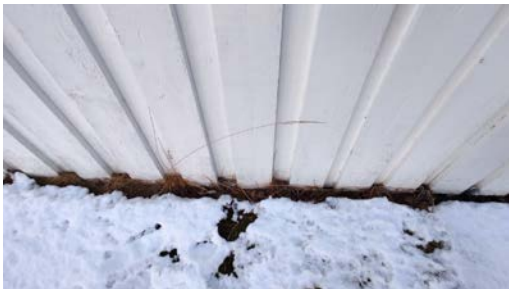
### Veggkonstruksjon

**Beskrivelse**  
Hovedbygg:  
Veggene har tømmerkonstruksjon.  
Fasade/kledning har stående bordkledning.

Det bør monteres nytt musebånd eller utføres annen egnet tetting i nedre del av yttervegg for å hindre at skadedyr kommer inn i konstruksjonen.  
Konsekvensen av manglende eller ødelagt musebånd er økt risiko for inntrengning av mus og andre skadedyr, samt mulig skade på bygningskonstruksjonen.

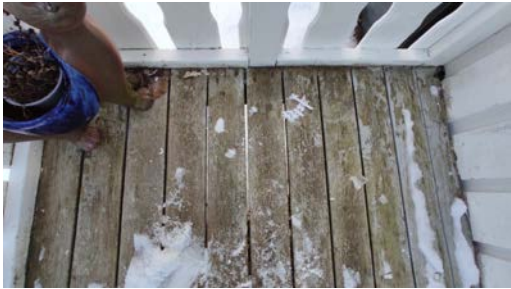
### TG 2 Utvendige trapper

Utvendige trapper: Det er avvik: Terrassedekke og trinnene har en del slitasje.

Konsekvensen av manglende vedlikehold er økt risiko for skader, redusert sikkerhet og forkortet brukstid.

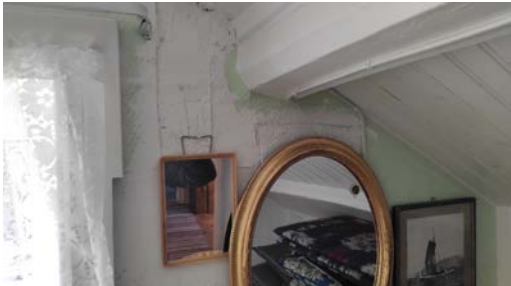
#### TG 2 Overflater

Innvendig  
Overflater: Overflater har en del slitasjegrad utover det en kan forvente. Enkelte overflater har sprekker og skader.  
Innvendige trapper: Trappen er nokså bratt og lite egnet for trapp mellom boligrom.  
Innvendige dører: Det er påvist avvik som tilsier at det bør foretas tiltak på enkelte dører. Enkelte dører tar i karm/terskel ved åpning/lukking.  
Andre innvendige forhold: Det er påvist andre avvik: Tiltaket indikerer at det kan ha vært, eller er frykt for, forekomst av mus i bygningen. Ved befaring ble det

Overflater bør utbedres eller skiftes for å oppnå ønsket standard.

Slitasje utover det som er forventet kan medføre redusert estetisk uttrykk og funksjon, samt økt behov for vedlikehold over tid.

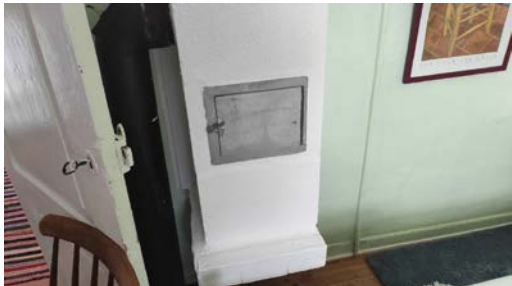
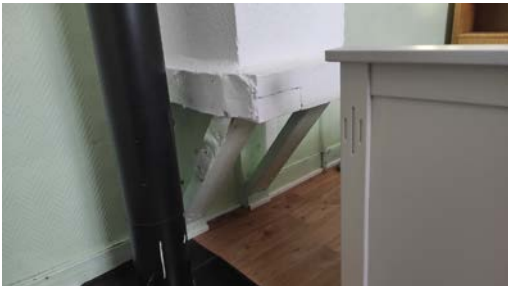
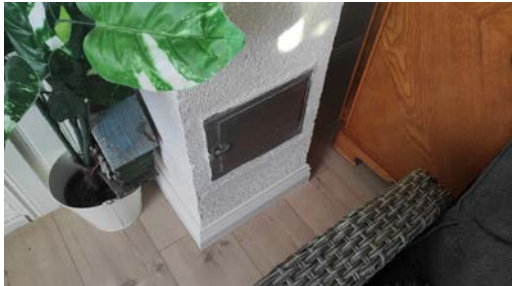
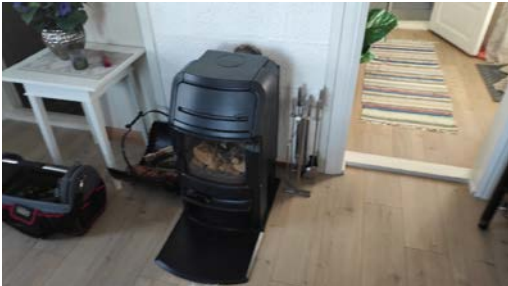
#### TG 3 Etasjeskille/gulv mot grunn

Det er målt høydeforskjell på mellom 15-30 mm gjennom hele rommet. Tilstandsgrad 2 gis med bakgrunn i standardens krav til godkjente måleavvik. Målt høydeforskjell på mellom 10 - 20 mm innenfor en lengde på 2 meter. Tilstandsgrad 2 gis med bakgrunn i standardens krav til godkjente måleavvik. Målt høydeforskjell på over 20 mm innenfor en lengde på 2 meter. Tilstandsgrad 3 gis med bakgrunn i standardens krav til godkjente måleavvik. Målt høydeforskjell på over 30 mm gjennom hele rommet. Tilstandsgrad 3 gis med bakgrunn i standardens krav til godkjente måleavvik.

Målt avvik i loftsetasjen (soverom): Høydeforskjell i etasjeskille innenfor 2 meter på ca. 36 mm. Høydeforskjell i etasjeskille gjennom hele rommet på ca. 36 mm.

Målt avvik i hovedetasjen (stue): Høydeforskjell i etasjeskille innenfor 2 meter på ca. 15 mm. Høydeforskjell i etasjeskille gjennom hele rommet på ca. 15 mm.

Ytterligere undersøkelser rundt vedovn må utføres.

Kostnadsestimat: 20 000 - 100 000

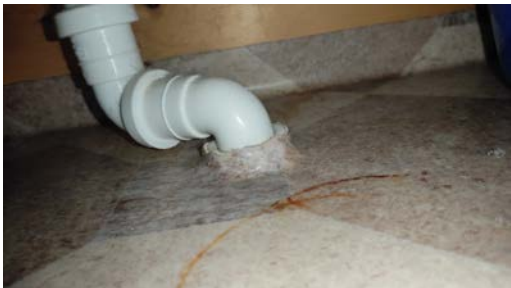
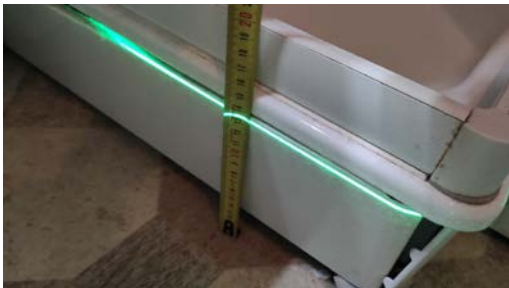
### HOVEDETASJE > BAD

Våtrom  
Generell (bad i hovedetasje): Våtrommet må oppgraderes for å tåle normal bruk etter dagens krav. Rommet har ikke tilfredsstillende fall mot sluket og er tilnærmet flatt. Rommet har ingen ventilasjon. Det er ingen tettesjikt på veggene våtsoner. Det er mangelfull utførelse rundt rørgjennomføring i gulv.

Det bør etableres godkjent tettesjikt på veggens våtsoner for å hindre vanninntrenging og påfølgende skader i konstruksjonen.

Mangelfull utførelse rundt rørgjennomføringer i gulv må utbedres for å redusere risikoen for lekkasjer og fuktskader.

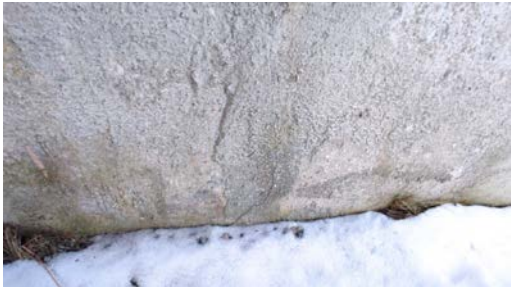
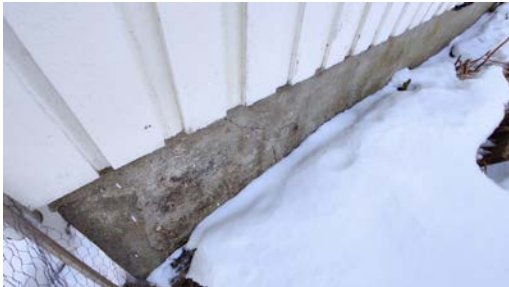
Tomteforhold  
Fuktsikring og drenering: Mer enn halvparten av forventet levetid på drenering er overskredet.  
Grunnmur og fundamenter: Det er registrert skråriss som er symptom på setninger. Det er registrert sprekkdannelse i grunnmur. Sprekken fremstår som mindre, uten tydelige tegn til forskyvning eller

betydelig setningsskade.  
Utvendige vann- og avløpsledninger: Mer enn halvparten av forventet brukstid er passert på utvendige avløpsledninger. Mer enn halvparten av forventet brukstid er passert på utvendige vannledninger.  
Septiktank: Ingen dokumentasjon på septiktank/utførelse.

Straktiltak anses ikke som nødvendig på registreringstidspunktet. Det anbefales imidlertid jevnlig overvåking av sprekken med tanke på eventuell utvikling i bredde eller lengde. Ved tegn til endring bør forholdet vurderes nærmere, og eventuelle utbedringstiltak iverksettes.
