# Flott rekkehus med attraktiv beliggenhet | Garasje | Solrike uteplasser | 3 soverom

| Tilstandsrapport ..... | 34 |

Befaringsdato: 07.10.2025

Rapportdato: 13.10.2025

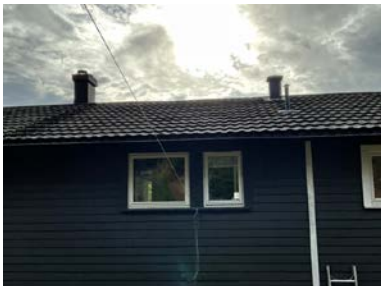
- Det mangler snøfangere på hele eller deler av taket, men det var ikke krav om dette på byggemeldingstidspunktet.
- Mer enn halvparten av forventet brukstid er passert på renner/nedløp/beslag.
- Det er rust på innfestingen av takrenner/nedløp.

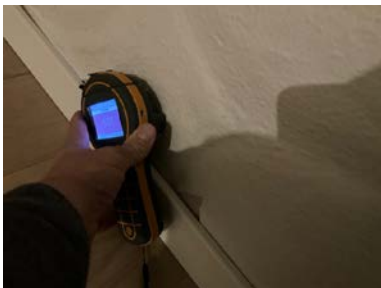
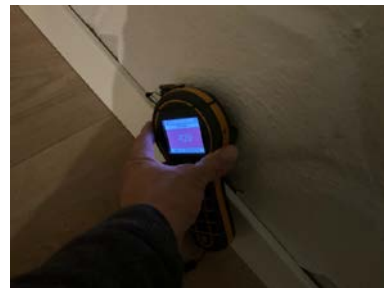
Rommene som vender mot terrenget er vaskerom, toalett og trapperom. Ved søk etter fukt er det økende mot gulvet og nedre deler av veggene. Det er registrert kalkutslag på deler av overflatene.

- Det er påvist indikasjoner på noe fuktgjennomtrenging inn i kjellermur.

- Det påviste fuktnivå gir grunn til å overvåke konstruksjonen jevnlig for å se utvikling over tid, og eventuelt foreta tiltak for å unngå fuktskader.

Anbefaler tiltak på dreneringen da høy fuktighet på sikt vil kunne resultere i mugg/råte i de deler av underetasjen som ligger mot terrenget. Det er nå ingen tegn på skader da veggene som vender mot terrenget er åpne murkonstruksjoner.

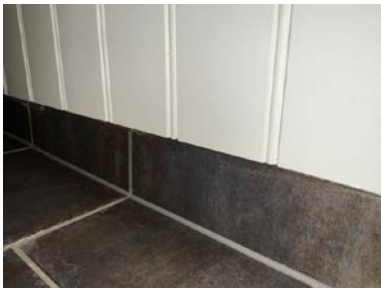
- Det er vindu/dør med ikke fuktbestandige materialer i våtsonen (ved vask, dusj, badekar, osv.), løsningen eller byggematerialet er uegnet.

Vegger med overflater av huntonit plater, ikke fuktbestandige og ikke egnet for våtrom.

- Dersom det ikke gjøres tiltak, kan dette medføre oppfukning, oppsvelling og forringelse av materialer over tid og fuktskader på tilstøtende konstruksjoner.

Det benyttes tett dusjkabinett og veggene får derfor ingen vannbelastning ved normalt bruk, ved endret bruk (dersom dusjkabinettet fjernes) må det etableres membran i våtsoner.

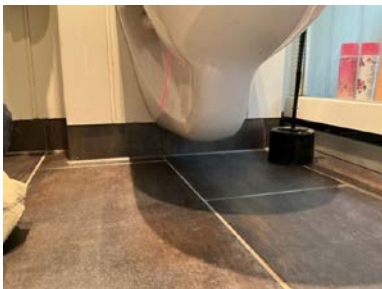
- Det er ikke påvist tilfredsstillende løsning for å synliggjøre lekkasje fra innebygget systerne.

- Uten dreneringsløsning/lekkasjesikring kan lekkasjer pågå over lang tid uten å bli oppdaget. Dette kan føre til omfattende fuktskader i omkringliggende byggematerialer.

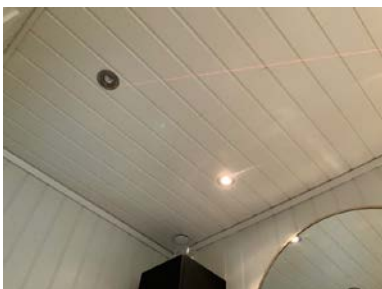
### Ventilasjon

- Dårlig ventilasjon på et våtrom kan føre til alvorlige konsekvenser som fuktskader og muggvekst.

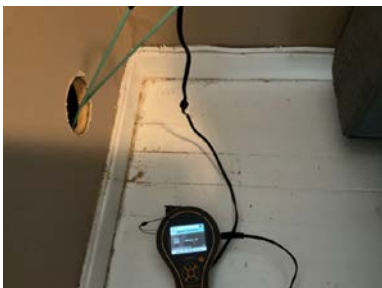
### Tilliggende konstruksjoner våtrom

Hulltaking er foretatt uten å påvise unormale forhold. Hulltaking er foretatt ved/i soverom bak våtsone for dusjen. Fuktkvotemåling (vekt%) i konstruksjonen ble målt til under 6.

Hulltaking gir begrenset adgang til visuell kontroll/måling av et lokalt område på badet, og det kan dermed ikke med sikkerhet utelukkes at det foreligger skjulte avvik eller skader i øvrige deler av konstruksjonen.

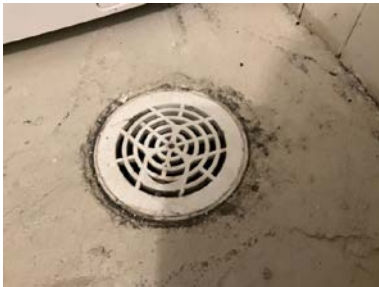
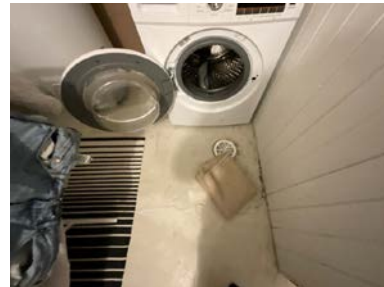
- Våtrommet har behov for omfattende oppgraderinger. For å sikre en løsning som oppfyller gjeldende krav, bør tettesjikt, sluk og røropplegg oppgraderes og dokumenteres.
- Manglende oppgradering av våtrommet medfører høy risiko for at konstruksjonene ikke vil tåle vanlig bruk av vann eller lekkasjer. Dette kan føre til fuktskader på tilstøtende konstruksjoner.

**Kostnadsestimat: 100 000 - 300 000**

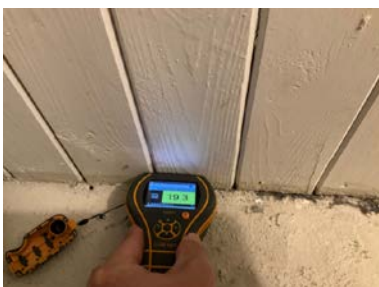
### TG 2 Tilliggende konstruksjoner våtrom

- Hulltaking er ikke foretatt da det allerede er påvist andre avvik i våtsonen.
- Det er registrert symptom på fuktskader.

Det er synlig fuktmerker på trepanelen mot toalettet, sannsynligvis skyldes dette fuktopptrekk fra grunnen og ikke lekkasje i vann eller avløpsrør i rommet.

- Dersom tiltaket ikke utføres er det fare for ytterligere skadeutvikling.

Avviket må sees i sammenheng med rom under terreng, drenering og utvendig fuktsikring. For å få et tørt vaskerom må det etableres fuktsikring av grunn og ny drenering.
