Kongsvegen 85, 2380 BRUMUNDDAL

Pent opparbeidet eiendom med attraktiv beliggenhet. Stor, flott og påkostet enebolig med 5 sov! Dobbelgarasje og uthus.

Befaringsdato: 10.02.2026

Rapportdato: 20.02.2026

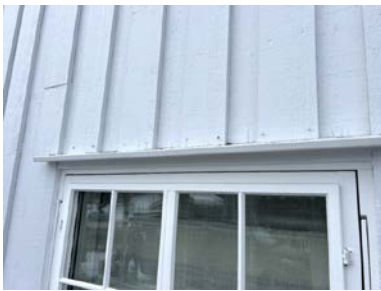
- * Utvendig > Veggkonstruksjon: Det er påvist andre avvik: Det er ingen lufting i nedre kant av kledning mot vannbrett over vinduer (skal være glippe ca. 7-10mm).

Kledning ned mot vannbrett.

- Det må foretas tiltak for å lukke avviket.

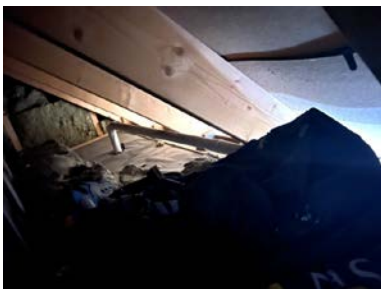
Takkonstruksjonen prefabrikkerte takstoler og sutakplater som undertak fra byggeår. Det er kott/loft i knevegger i 2. etasje. Blindloft over 2. etasje uten adkomst. Lukkede konstruksjoner med skråisolerte tak i 2. etasje og blindloft. Det gjøres oppmerksom på at skråtak/skrått isolerte tak og blindloft på generelt grunnlag betegnes som en "risikokonstruksjon", og at det kan oppstå skader uten at dette lar seg inspisere.

Takkonstruksjon fra kott/loft.
