Gravbergsvegen 4249, 2438 GRAVBERGET

**GRAVBERGET**

# Oppfyll idyllen på Finnskogen !

# Tilstandsrapport

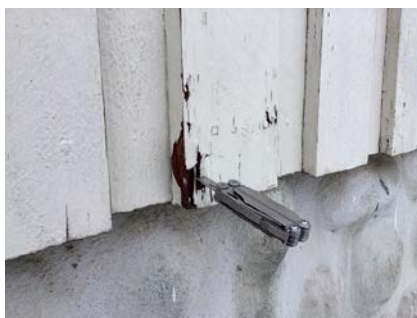
- Det er påvist spredte råteskader i bordkledningen.
- Det er misfarging og noe svertesopp på fasader.  
Hull fra hakkespett i fasade på veranda.  
Det er stedvis oppsprekking nederst på kledningsbord.  
På ett soverom er det hull tvers gjennom veggen, nede ved gulv.  
Det er råte i noen kledningsbord på gavlvegg mot veg.

Eksempel på råteskade.

Komplett vedlikehold av fasader med rengjøring, behandling og utskifting av skadede kledningsbord.

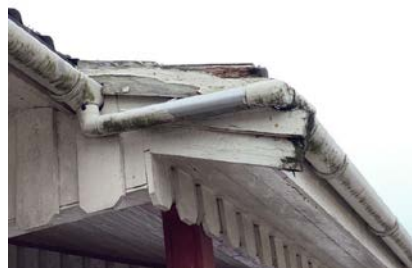
Eksempel på utvendig slitasje.

Vedlikehold av utvendige bygningsdeler og utskifting av råteskadet treverk.

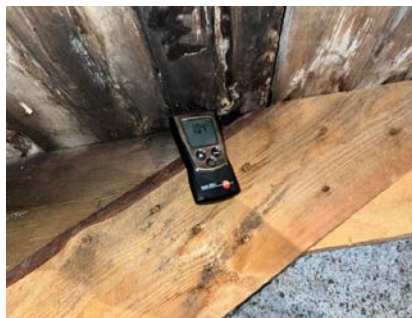
Det er tilsynelatende benyttet brukte trebord som taktro. Det er følgelig mye misfarging og stedvis fuktskjolder. Det ble ikke målt forhøyet fuktinnhold på befaring.

Det ble ikke målt forhøyet fuktinnhold på loft.

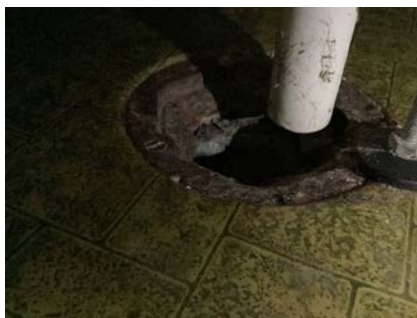
Sluk med klemring.

Ut fra alder og avvik bør det planlegges med renovering av rommet.
