Gravbergsvegen 4249, 2438 GRAVBERGET

Oppfyll idyllen på Finnskogen !

Nøkkelinformasjon	2
Om eiendommen	4
Tilstandsrapport	77
Egenerklæring	86
Nabolagsprofil	91
Budskjema	100

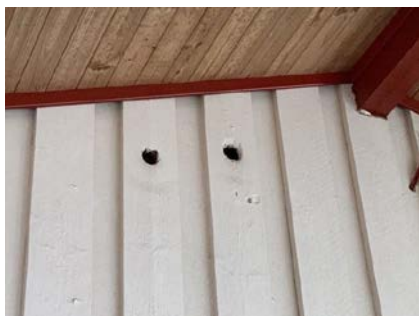
- Det er påvist spredte råteskader i bordkledningen.
- Det er misfarging og noe svertesopp på fasader. Hull fra hakkespett i fasade på veranda. Det er stedvis oppsprekking nederst på kledningsbord. På ett soverom er det hull tvers gjennom veggen, nede ved gulv. Det er råte i noen kledningsbord på gavlvegg mot veg.

Eksempel på skade etter hakkespett.

Komplett vedlikehold av fasader med rengjøring, behandling og utskifting av skadede kledningsbord.

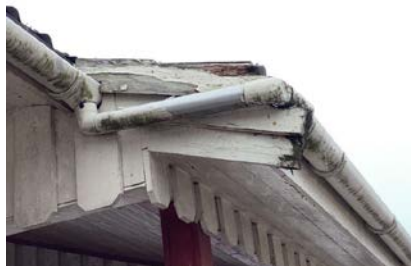
Eksempel på utvendig slitasje.

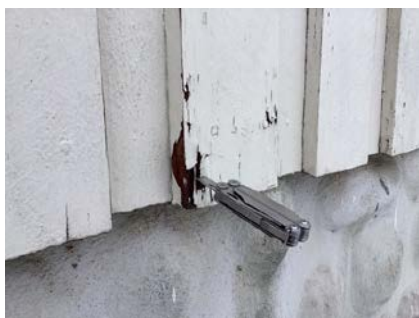
Eksempel på råteskade.

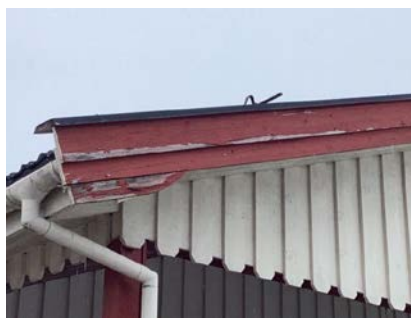
Eksempel på utvendig slitasje.

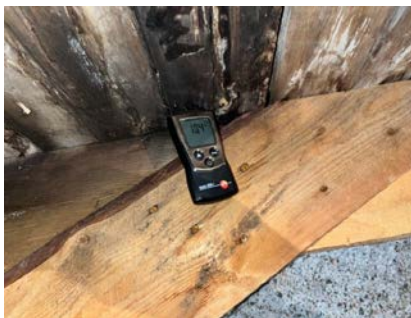
Det er tilsynelatende benyttet brukte trebord som taktro. Det er følgelig mye misfarging og stedvis fuktskjolder. Det ble ikke målt forhøyet fuktinnhold på befaring.

Det ble ikke målt forhøyet fuktinnhold på loft.

Vedlikehold av utvendige bygningsdeler og utskifting av råteskadet treverk.

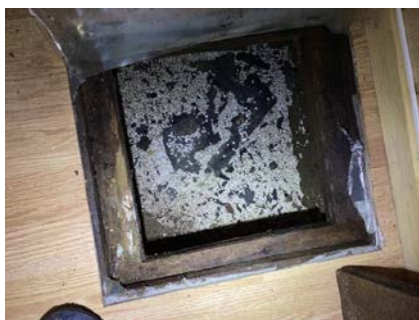
Det er råteskade i gulvkonstruksjon i og rundt luke i gulv i kjellerstue. Det er flere steder tegn til fuktpåkjenninger og avskaling av maling på øvrige overflater. Stedvis sprekker i betonggulv.

Råteskade i gulv ved luke.

Reparasjon av råteskade i gulv.

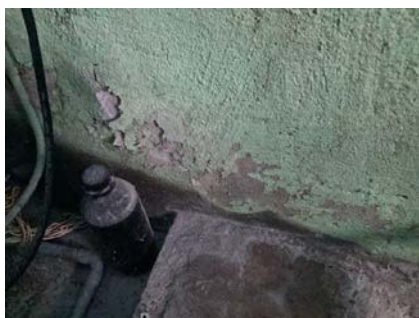
Eksempel på avskaling på murvegger.

Det er ikke hensiktsmessig med oppussing av øvrige overflater da gjeldende fuktpåkjenninger vil medføre at avskalinger på nytt oppstår.

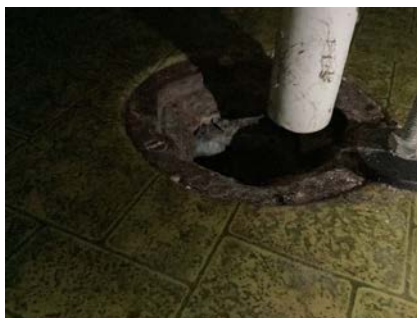
Sluk med klemring.

Ut fra alder og avvik bør det planlegges med renovering av rommet.
