Gravbergsvegen 4249, 2438 GRAVBERGET

**GRAVBERGET**

# Oppfyll idyllen på Finnskogen !

| Tilstandsrapport ..... | 77 |

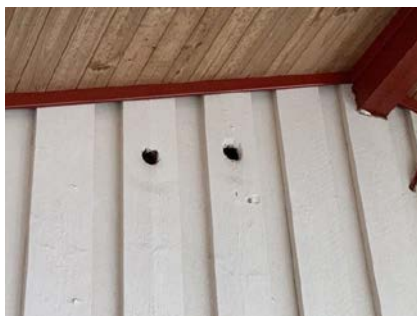
- Det er påvist spredte råteskader i bordkledningen.
- Det er misfarging og noe svertesopp på fasader.  
Hull fra hakkespett i fasade på veranda.  
Det er stedvis oppsprekking nederst på kledningsbord.  
På ett soverom er det hull tvers gjennom veggen, nede ved gulv.  
Det er råte i noen kledningsbord på gavlvegg mot veg.

Eksempel på skade etter hakkespett.

Komplett vedlikehold av fasader med rengjøring, behandling og utskifting av skadede kledningsbord.
