Kampenvegen 1, 2850 LENA

**Tiltalende og koselig  
selveierleilighet i 1. etasje - 2  
soverom - kort veg til  
sentrumsfasiliteter og turområder.**

| Tilstandsrapport ..... | 36 |

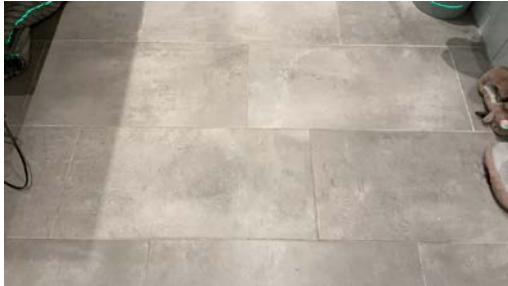
### ! TG 2 Sluk, membran og tettesjikt

Det er ikke behov for utbedringstiltak siden våtrommet fungerer i dag, men skader/ følgeskader kan oppstå på eldre ikke fuktsikre våtrom. Det anbefales ytterligere undersøkelser.

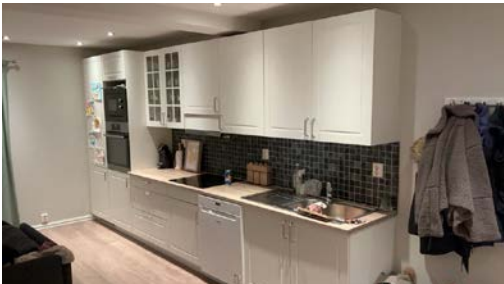
Det er manglende forsert mekanisk avtrekk fra kokesonen på kjøkkenet. Kjøkkenet ventileres derfor kun via naturlig avtrekk eller omløfts-løsning, noe som gir redusert effektivitet ved matlaging og økt risiko for fukt, lukt og fettavleiringer i rommet.

#### TG 2 Avtrekk

Det er ikke behov for strakstiltak utifra at anlegget fungerer i dag, men utifra alder kan skader plutselig oppstå på eldre anlegg.

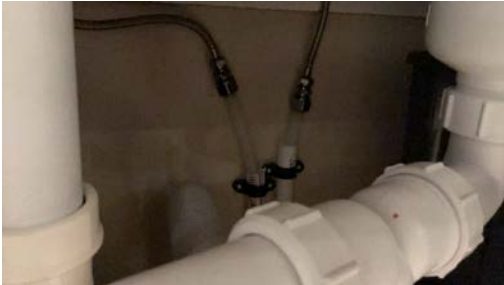
## TG 2 Avløpsrør

Synlige avløpsrør i: Plast. Anlegget er ikke teknisk vurdert. Jeg er ikke VVS fagmann, kontakt rørlegger for evt. nærmere kontroll av anlegget. Bunnledningene og utvendige ledninger er nedgravd og ikke tilgjengelig for inspeksjon.
