Riskatunveien 30, 4311 HOMMERSÅK

**Attraktiv vertikaldelt bolig med alt
på ett plan - 2 soverom - Carport**

Tilstandsrapport

TOMANNSBOLIG

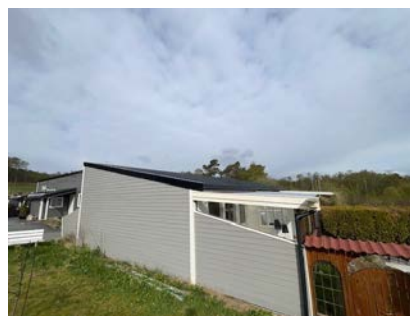
Boligen er oppført i 1980 og det er registrert at bygningen ikke har skorstein/røykkanal. I henhold til byggeforskrifter gjeldende fra 1969 skulle boliger normalt prosjekteres med skorstein eller tilrettelegging for alternativ oppvarming basert på fast brensel. Manglende skorstein anses derfor som et avvik fra opprinnelig byggeskikk og tidligere forskriftsnivå.

Manglende skorstein på taket.

Det anbefales å etablere godkjent skorstein/røykkanal dersom alternativ oppvarming ønskes. Arbeid må utføres i samsvar med gjeldende byggtekniske krav og av kvalifisert fagperson. Eventuelle nye ildsteder må meldes til kommunen/feiervesen etter gjeldende regler.

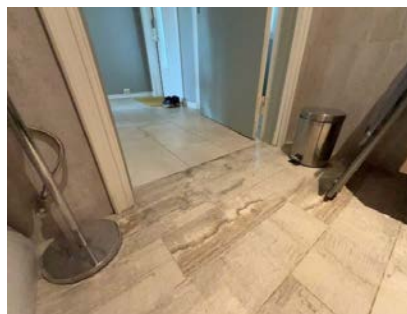
ETASJE > BAD

Det er påvist andre avvik. Badet er opprinnelig fra 1980 og er senere oppusset med flislagte gulv og vegger. Dusjsonen er utført med rullestein på gulv. Ved utført vanntest ble det registrert tilfredsstillende avrenning til sluk i dusjsonen. Gulv utenfor dusjsone er imidlertid tilnærmet uten fall mot sluk.

Forholdet vurderes til TG3 – grunnet mangelfull sikring mot vannspredning til tilstøtende rom og forhøyet risiko for fuktskader.

Manglende fall og utilstrekkelig høydeforskjell mot tilstøtende rom medfører økt risiko for at vann kan renne ut av våtrommet ved lekkasje, overløp eller søl. Dette kan føre til fuktskader i tilstøtende konstruksjoner og rom. Usikker membranløsning i overgang mellom bad og gang øker risikoen for skjulte fukt- og råteskader.

Manglende fuktsikring ved dør til bad.

Det anbefales nærmere undersøkelser av membran og overgang mellom bad og tilstøtende rom. For å oppnå tilfredsstillende fuktsikring må det påregnes ombygging/rehabilitering av våtrommet med etablering av korrekt fall, membranoppbrett og tilstrekkelig høydeforskjell/terskel mot andre rom.

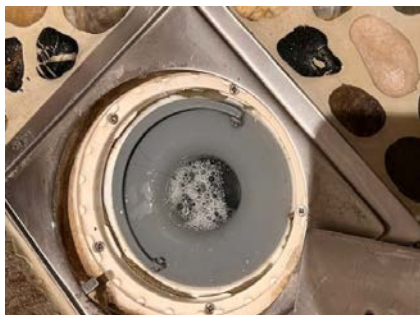
ETASJE > BAD

Forholdet vurderes til TG2 – avvik som kan kreve tiltak, grunnet ukjent utførelse og manglende dokumentasjon på membranarbeid.

Ukjent utførelse av membran og tilslutning mot sluk medfører usikkerhet rundt våtrommets fuktsikring. Eventuelle feil eller mangler i utførelsen kan over tid føre til lekkasjer, fuktgjennomtrengning og skjulte skader i underliggende eller tilstøtende konstruksjoner.

Sluk

På grunn av manglende dokumentasjon bør membranløsning og sluktilkobling kontrolleres nærmere ved rehabilitering eller ved mistanke om fuktproblematikk.
