Monsrudvegen 433, 2265 NAMNÅ

Befaringsdato: 21.03.2023

# Tilstandsrapport

## ENEBOLIG

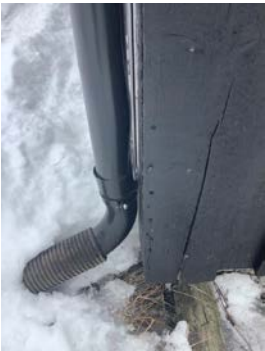
Frostspreng på taknedløp.

Utskifting av taknedløp med frostspreng.

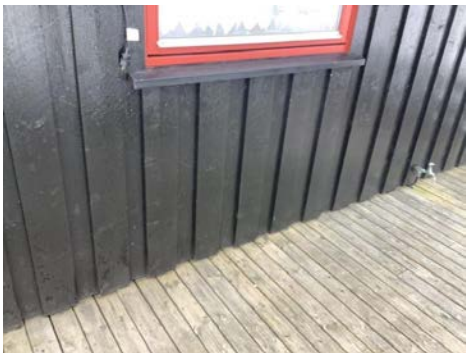
Kledning går helt ned til verandagulv.

Kledning går nært ned til veranda, løsningen gir økt fuktpåkjenning på kledningen og medfører risiko for at råteskader raskere oppstår. Det er spredt omfang av sprekker i kledningsbord. Nederste del av kledning er dekket av snø flere steder.

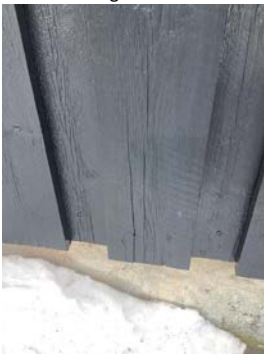
Eksempel på sprekke i kledning.

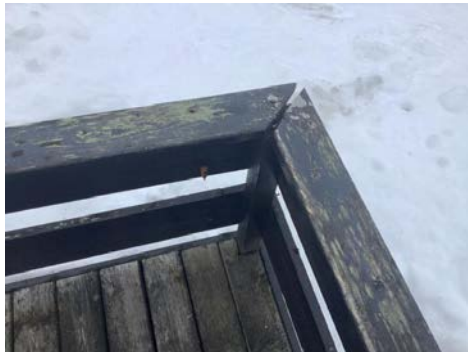
Eksempel på slitasje.

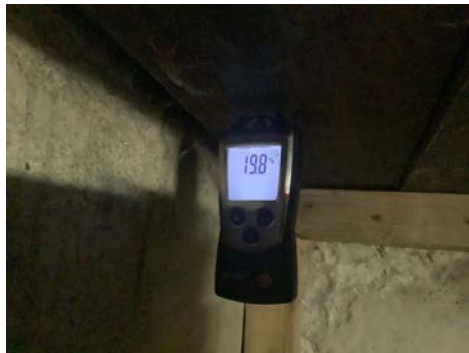
Det er målt et fuktinnhold i himling på rundt 20 vektprosent.

Kjeller har enkle og grove overflater. Det er målt et fuktinnhold i himling på rundt 20 vektprosent. Fuktinnhold i treverk på over 20 vektprosent medfører fare for at sopp - og råteskader kan oppstå. Det er råde på bein på stedsbyggede hyller. Noe mugglukt. Det er opplyst at det kan forekomme vanninntrenging i kjeller via lufteluke mot veranda.

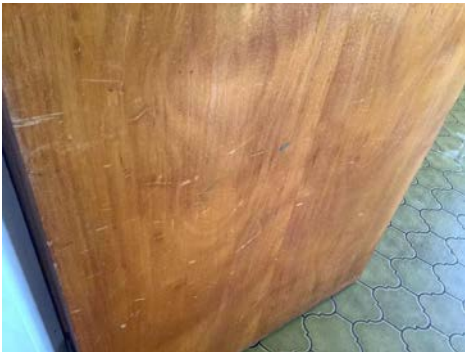
Eksempel på slitasje.

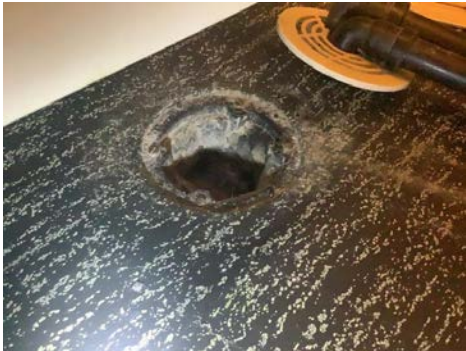
Flatt gulv uten fall til sluk. Det er skjørt ut i dørterskel for etablering av rampe. Innredninger har passert forventet brukstid. Gulvbelegg slipper fra underlag flere steder. Det er stedvis lett misfarging på tapet. Noe fuktskjolder rundt ventilering i himling. Tapet begynner stedvis å løsne fra underlaget.

Bilde av sluk.

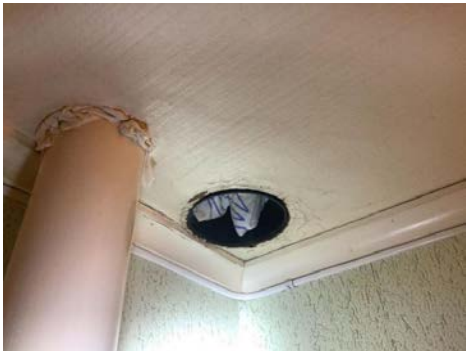
Fuktskjolder i himling rundt ventil.

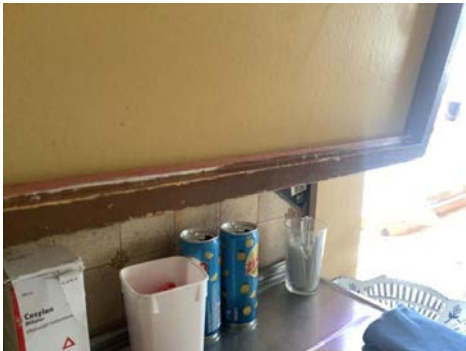
Eksempel på slitasje.

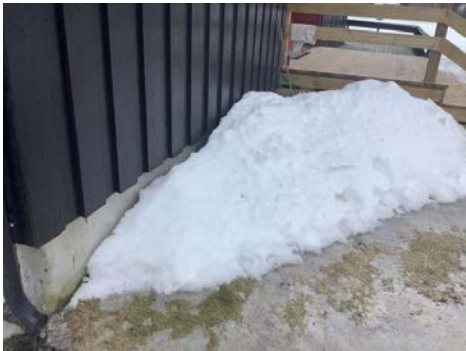
Mye av grunnmur er dekket av snø på befaring, men det kan stedvis ses noen mindre riss og sprekker.

Eksempel på grunnmur dekket av snø.

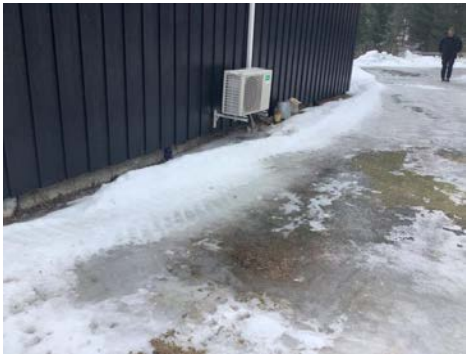
Stedvis lokale nedsenk og fall mot bygget på baksiden.

- Vurdering av avvik:**
- Terreng faller inn mot bygning.
- Tiltak**
- Det bør foretas terrengjusteringer.

Kostnadsestimat: 10 000 - 50 000
