Sollia 9, 4480 KVINESDAL

**Hamrebakken - Enebolig med fin  
utleiedel på flott utsiktstomt!  
Boligen har renoverert utleiedel!**

| Tilstandsrapport ..... | 47 |

Befaringsdato: 22.01.2026

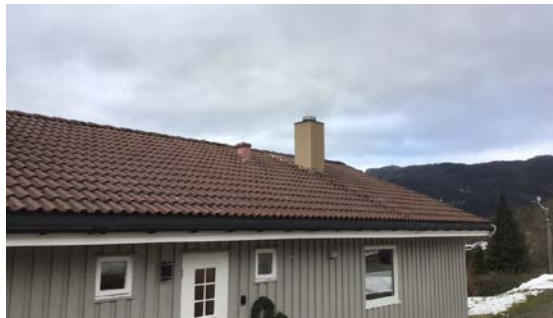
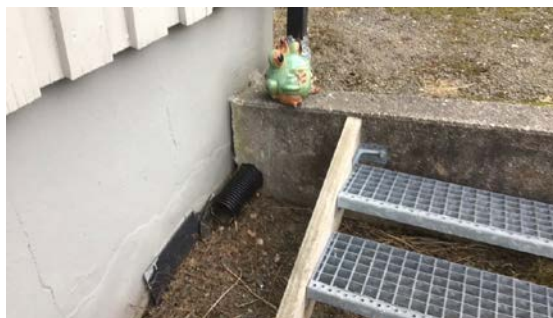
Takvann ledes ti utløp langs grunnmur

-Det anbefales montering av snøfangere på tak over områder hvor det foregår ferdsel på vinterstid.  
-Det bør lages system for bortledning av vann fra tak nedløp ved grunnmur for å begrense fukt belastningen på grunnmuren

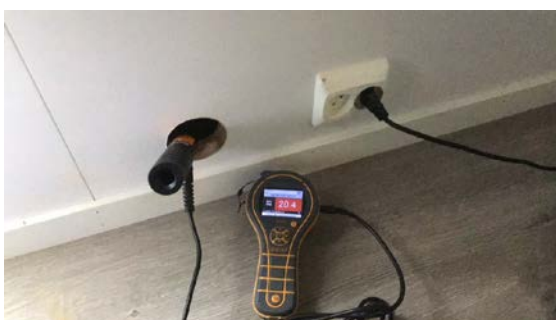
Hulltaking i hybelleilighet

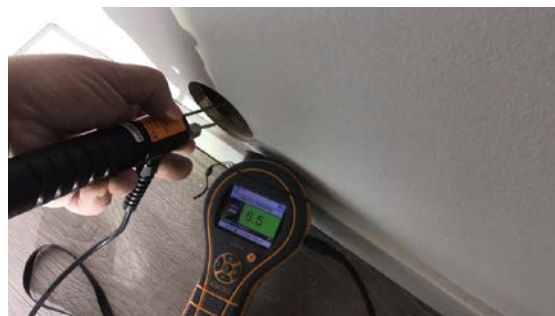
Hulltaking utført i soverom bak dusj.

Ikke påvist unormale fuktverdier på kontrollert område. 6,5 vektprosent

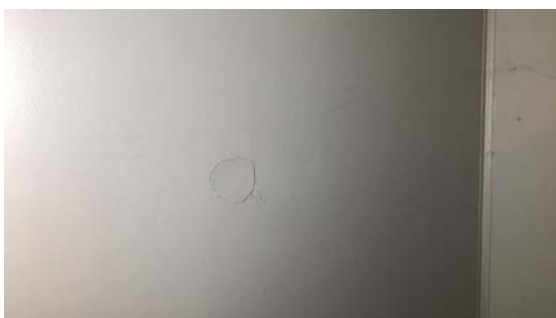
Avvik: Det er skade i våtromsplate, det er ikke i våtsonen så badet fungerer med avviket.

skade i plate på vegg

-Det bør gjøres tiltak på skade i våtromsplate
