Sollia 9, 4480 KVINESDAL

**Hamrebakken - Enebolig med fin  
utleiedel på flott utsiktstomt!  
Boligen har renoverert utleiedel!**

Befaringsdato: 22.01.2026

Rapportdato: 25.01.2026

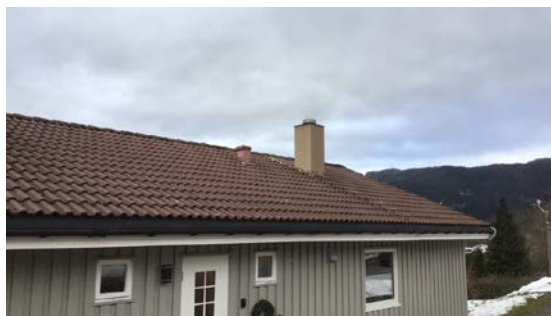
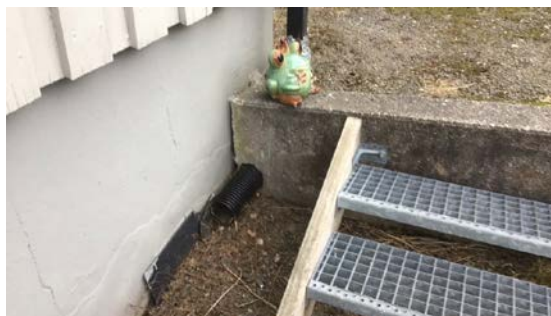
Takvann ledes ti utløp langs grunnmur

-Det anbefales montering av snøfangere på tak over områder hvor det foregår ferdsel på vinterstid.  
-Det bør lages system for bortledning av vann fra tak nedløp ved grunnmur for å begrense fukt belastningen på grunnmuren

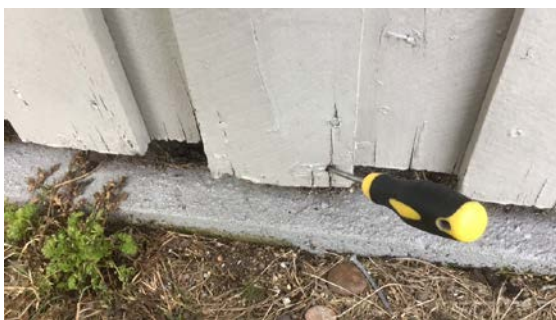
-Det er registrert sprette råteskader nedkant på kledningen og utskifting må forventes.

Råte i nedkant kledning

- Lokal utbedring bør foretas for å øke avstanden mellom terreng og bordkledning.
  - Det må påregnes utskifting av råteskadet kledning.
- Ved skifting av kledning bør det etableres tetting med muse band i nedre deler av konstruksjonen.

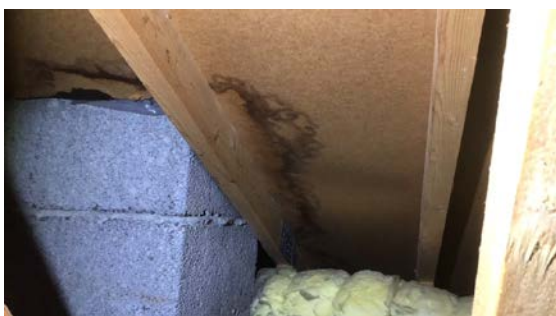
Avvik: Det er registrerte fukt merker rundt gjennomføringer i yttertaket, dette kan være en indikasjon på fuktinntrengning.

- Tiltak:
- Det bør gjøres undersøkelse av fukt merker rundt gjennomføringer i yttertaket

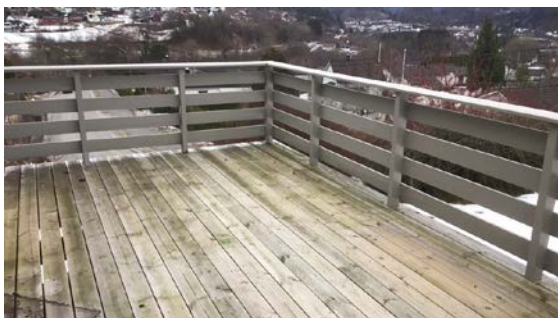
Avvik: Rekkverk av tre fra terrasse/balkong har høyde som er lavere enn dagens krav til rekkverkshøyder. Rekkverk er blitt oppført med høyden etter byggeårets krav. For å gjøre rekkverk mer sikker mot fall/fallskader, bør rekkverket forhøyes.

- Tiltak:
- For at rekkverkene skal ha god sikring mot fall, anbefales det at det gjøres høyere og i tråd med dagens krav til rekkverkshøyde på 1 m. Det er imidlertid ikke noe krav om slik forhøyning, da rekkverket ble opprinnelig oppført før nåværende krav ble gjort gjeldende.  
Konsekvens av lavt rekkverk på balkonger er at dette gir økt risiko for fall og fallskader  
-Det bør lages mindre åpninger mellom rekkverks bord for å hindre klatring på rekkverket

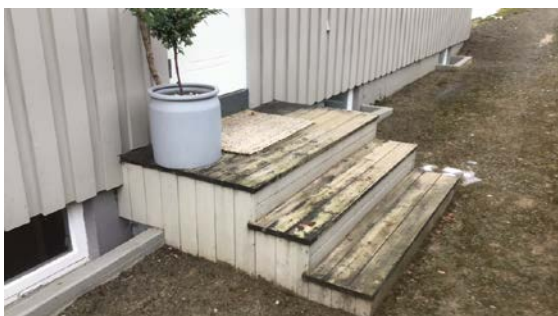
Avvik: Trappen mangler rekkverk eller annen sikring for å forhindre fall.

- Tiltak:
- Det bør monteres rekkverk eller annen sikring

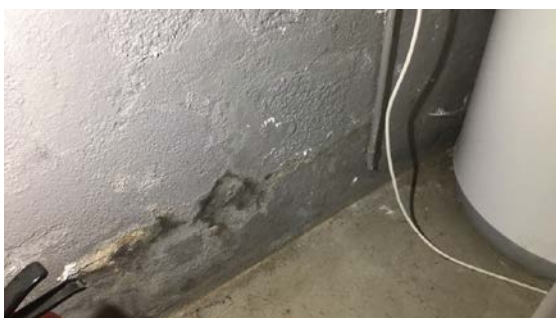
Fukt i kjellervegger i vaskerom

- Andre tiltak:
- Det må foretas tiltak for å redusere/begrense fuktgjennomtrengingen i kjelleren.
- Tiltak for re-drenering av boligen kan ikke utelukkes for å begrense fuktgjennomgang gjennom grunnmur og betonggulv.
- Ytterligere undersøkelser må foretas for å få kartlagt tilstanden og omfanget på eventuelle fuktinntrenginger/skader i konstruksjonen i kjelleren.

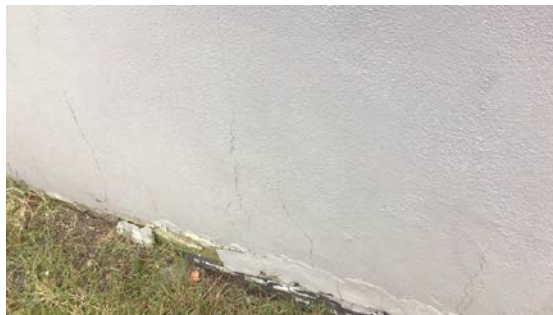
Avvik: Grunnmuren har enkelte sprekkdannelser i pusset overflate.

-Det bør gjøres tiltak på sprekker i grunnmur for å stoppe faren for fuktinntrengning i grunnmur

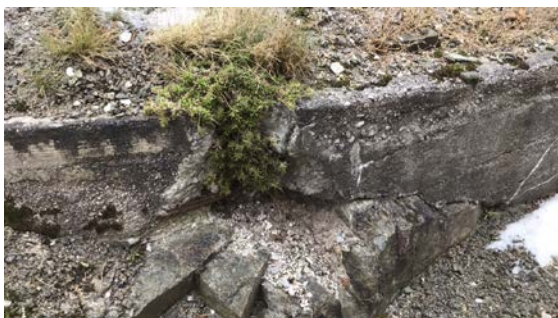
Avvik: Det er påvist mindre sprekker og/eller skjevheter i muren.

skader/sprekker i mur
