Bruksvegen 2, 2260 KIRKENÆR

# Tilstandsrapport

Befaringsdato: 30.09.2025

Rapportdato: 12.10.2025

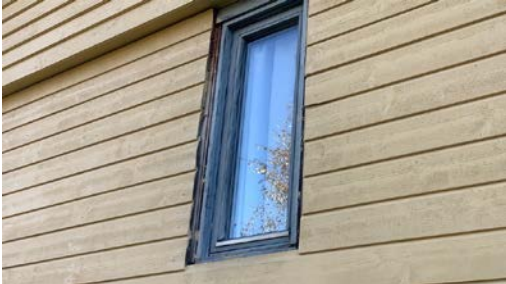
Avvik: Det er ingen eller liten lufting i nedre kant av kledning mot grunnmur.  
Det er ikke montert omramming rundt baderomsvindu, og vinduet er ikke montert på vannbrett. Dette fører til at vann kan trenge inn i konstruksjonen rundt vindu.

Det mangler vindusomramming og vannbrett på baderomsvindu.

Ventilering kan etableres ved å demontere nederste kledningsbord og montere en lekt som er 5 mm smalere enn øvrige lekter.  
Vindusomramming må monteres.

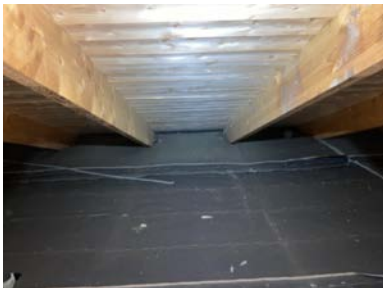
Avvik: Det er begrenset/dårlig ventilering av takkonstruksjonen.  
Luftespalter fra takfot er smale.

Smal luftespalte fra takfot.

Følg med på forholdet ved forskjellige klimatiske forhold. Hvis kondensering oppdages bør luftespalter utvides, og det bør monteres ventiler i gavlspisser. Dagens forhåndsaksepterte løsning er minimum 50 mm luftespalter.

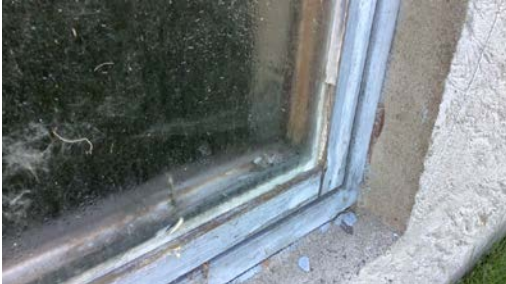
Avvik: Det er påvist noen glassruter som er punktert eller sprukne.  
Vindu på badet har punktert.  
Kjellervinduer er værslitte.

Eksempel på værslitt kjellervindu.

Kjellervinduer bør vedlikeholdes.

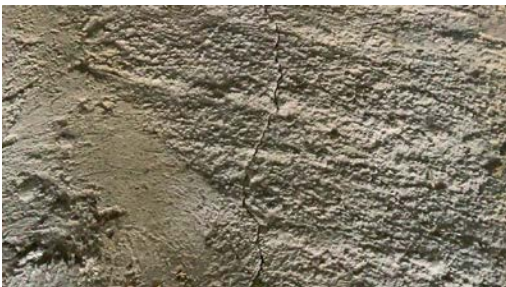
Det er sprekkdannelser i betonggulv og murvegger.  
Vippeport er tung å betjene.

Sprekk i betonggulv.

Sprekkdannelser bør forsegles og følges med på.  
Vippeport må justeres eller skiftes ut.

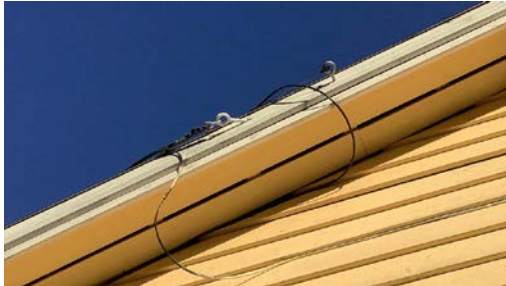
Avvik: Det er påvist andre avvik:  
Forankring holder på å løsne fra vindski.

Forankring for kabler holder på å løsne.

Luftstrekt kabel må løsnes, og forankring må festes bedre.

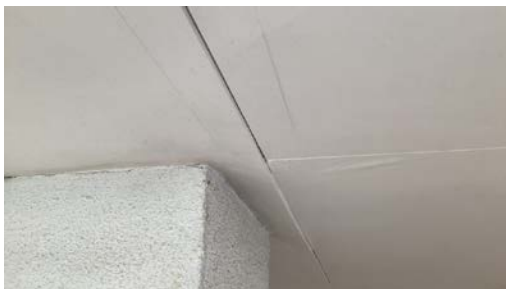
Boligen har i hovedsak helhetlige overflater, men det er påvist enkelte avvik som skader i gulvbelegg, skadet og skjev himling inntil pipe og folieslipp i himling på kjøkken.

Skadet og skjev himling inntil pipe.

Himling må rettes opp og kles for å fjerne avviket.

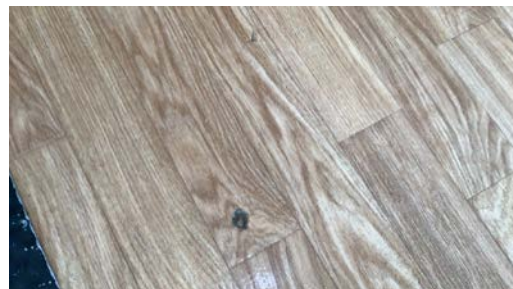
Eksempel på skader i gulvbelegg.

Gulvbelegg kan trolig utbedres tilfredsstillende lokalt med reparasjonsvoks eller lokal utskifting hvis tilsvarende belegg kan fremskaffes.

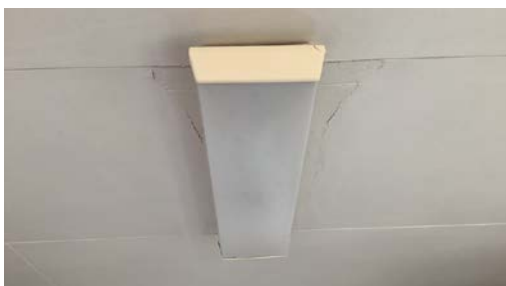
Folieslipp i himling.

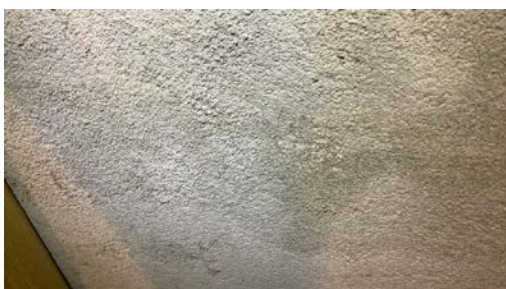
- Det er påvist indikasjoner på noe fuktgjennomtrenging inn i kjellermur.

Bildet viser saltutslag på åpen murvegg.

- Det påviste fuktnivå gir grunn til å overvåke konstruksjonen jevnlig for å se utvikling over tid, og eventuelt foreta tiltak for å unngå fuktskader.

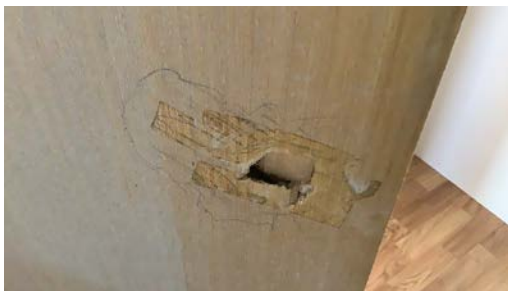
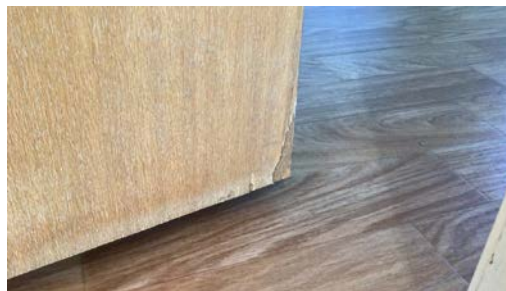
- Enkelte av innvendige dører har betydelige skader

Skadet dørblad.

- Det er påregnelig med utskiftning av flere innvendige dører.

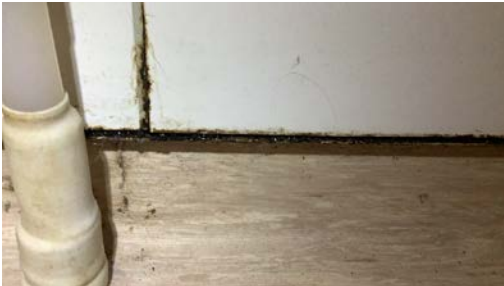
Det ligger vann på sokkellist bak servant, og det er ukjent hvor vannet kommer fra. Flere baderomsplater er våte i nedkant, og har swellet. Ved fuktindikasjon er det tydelig fuktutslag i nedre del av veggplater.

- Dersom våtromsplatene ikke er montert fagmessig, kan dette medføre utettheter som øker risikoen for fuktinntrengning bak platene. Over tid kan dette føre til oppfukning av tilstøtende konstruksjoner, noe som kan resultere i råteskader, muggvekst og eventuelle lekkasjer.
- Påviste fuktskader kan føre til muggvekst over tid, noe som kan påvirke innneklimaet. Dersom skadene utvikler seg, kan dette svekke bygningens konstruksjon og medføre større skader på tilstøtende konstruksjoner.

Fuktskadet baderomsplate.

Baderomsplater med fuktskader må skiftes ut, og eventuell fukt i vegg må tørke.

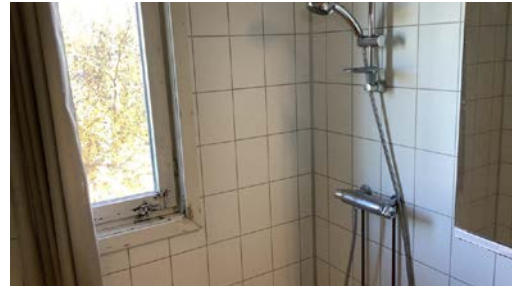
Vindu er plassert i den definerte våtsonen.

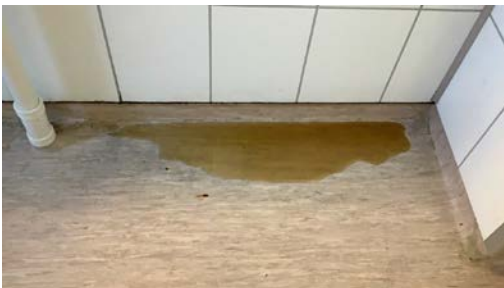
- Det er mulighet for at det kan forekomme vannlekkasje på våtrommet hvor vann ikke vil gå til sluk.

Lekkasjevann har ikke en naturlig vei til sluket, og det har samlet seg i hjørnet ved rørsjakt. Vannet vil renne til sluk før det renner ut fra rommet og fører til skader.

Det ligger vann i gulvet.

Da badet renoveres bør det etableres fall til sluk på hele gulvet.

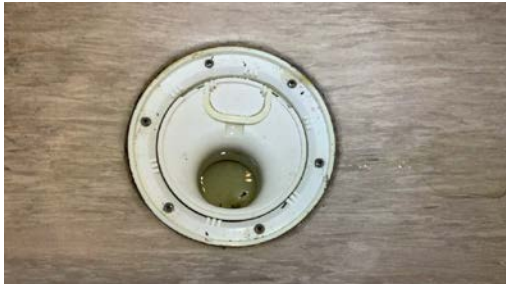
Plastsluk, og vinylbelegg er synlig ført under slukets klemring.

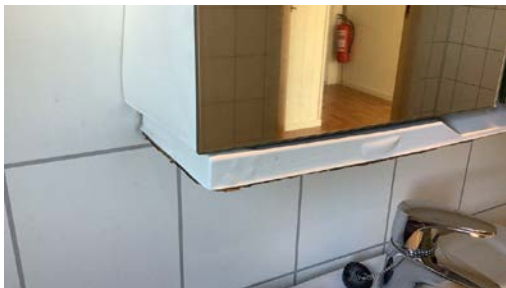
Speilskap er svellskadet.

Speilskap må skiftes ut for å fjerne avviket.

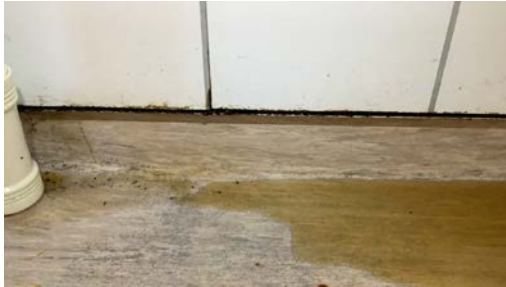
Det er synlige fuktskader i nedre kant av baderomsplater, og det er tydelige fuktutslag i nedre del av vegg.

Baderomsplater med fuktskader.

Baderomsplater med fuktskader må skiftes ut, og det må undersøkes om vannet kommer fra dusjing eller fra en skjult lekkasje i vegg.

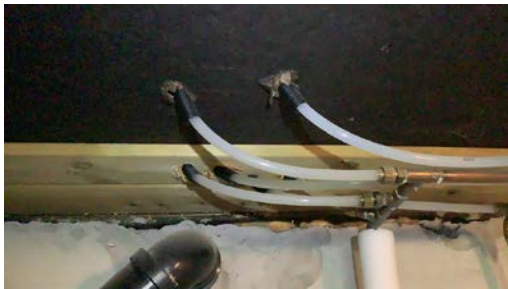
Lekkasjevann fra rør i rør system ledes til rom i kjeller uten sluk.

Dette kan være ved å montere lekkasjesikring under varerør i kjeller.

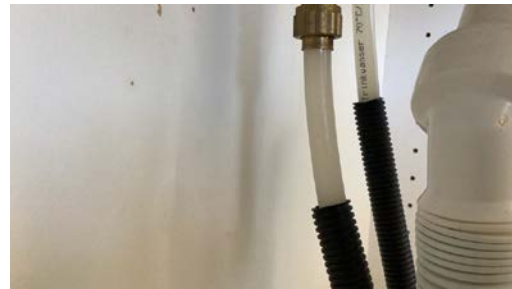
Det mangler tettemuffer i enden av varerør på kjøkken.

- Det må monteres tettemuffer i enden av varerørene.
- I forbindelse med oppgradering av våtrom vil det være naturlig med utskiftning av rør.

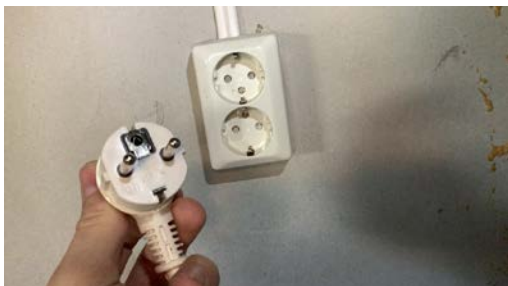
Utilfredsstillende el-tilkobling iht. gjeldende forskrift.

- Det bør etableres tilfredsstillende el-tilkobling etter gjeldende forskrift.
- Det bør etableres tilfredsstillende avrenning eller lekkasjesikring ved varmtvannstank.

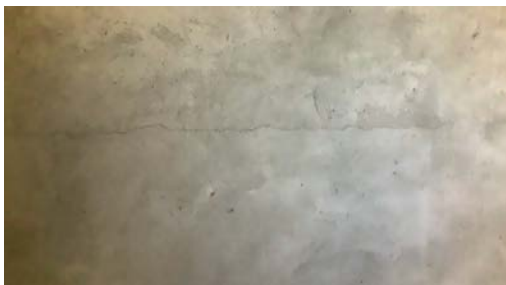
Avvik: Det er registrert horisontalriss som er symptom på jordtrykk.

Eksempel på innvendig horisontalriss.

Utvendig forsegling av riss og sprekker for å forhindre frostspreng, og følg med på eventuell utvikling.

Hvis utvikling oppdages må det gjøres tiltak for å stabilisere grunnmuren.

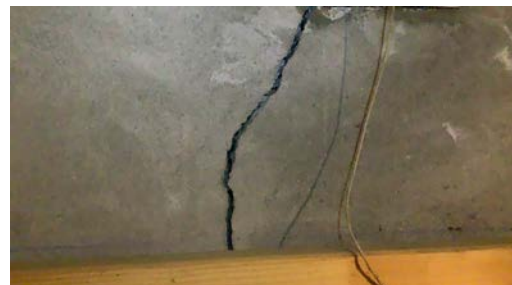
Grunnmuren har sprekkdannelser.

Eksempel på innvendig sprekkdannelse.

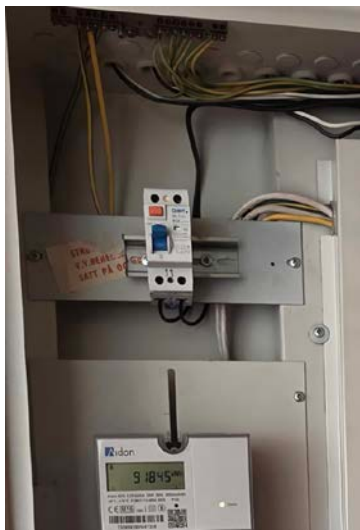
Mangler kapsling.

Bilde 1 Manglernkapsling på jordfeilbryter.

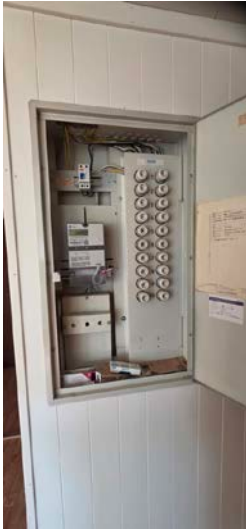
Bilde 1 Skrusikringer fra 1979

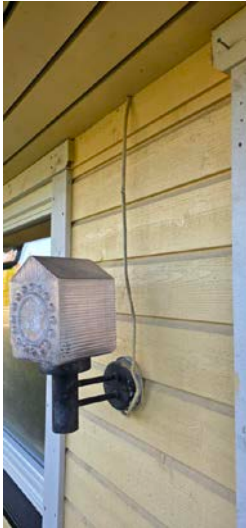
Kabel er ikke festet.

Bilde 1 Løs kabel. Bør festes.

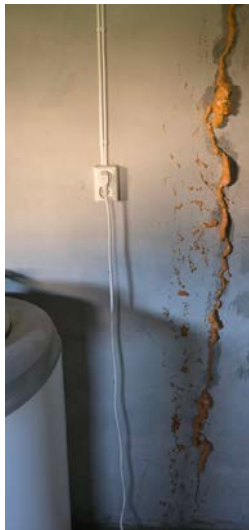
Det er byttet stikk og brytere i bolig. Antageligvis ved bytte av veggplater og bytte kjøkken. Dette kan sees på som vedlikehold, men tror nok at bereder er flyttet fra kjøkkenskap til kjeller samtidig. Det er nyere opplegg som da krever dokumentasjon.

**Bilde 1** Nyere installasjon bereder. Stikk burde byttes til rundstift. Det er et krav hvis installasjon er utført etter 2010

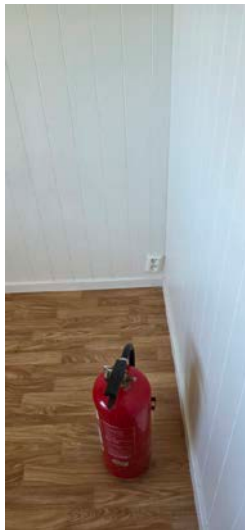
**Bilde 2** Stikk byttet. De henger skakk flere plasser. Bør etterskrus og rettes opp.

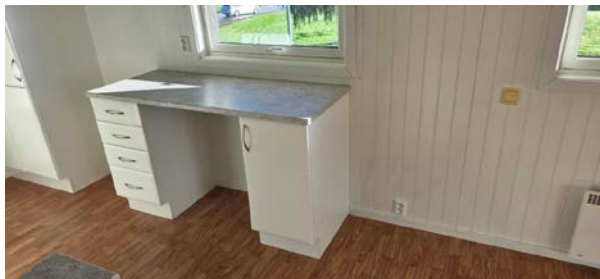
Stikk jordet og ujordet er for nær hverandre kan medføre berøringsfare.

**Bilde 1** Stikk over benk et jordet og stikk gulv ujordet. Ujordet stikk vil nok være naturlig å bruke til kjøleskap.
