Linviksetervegen 131, 2634 FÅVANG

**Flott fritidsbolig på Slåsætra - lun  
og god atmosfære - hems - uthus  
m/ utedo - solcelle - naturskjønne  
omgivelser.**

# Tilstandsrapport

## FRITIDSBOLIG

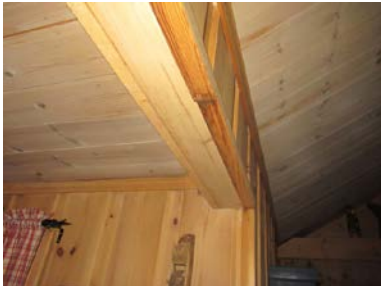
Det har vært lekkasje i taket noe som er synlig inne i himling i overgang stue/kjøkken.

Lekkasjepunkt påvist av eier.

- Lufting/ventilering må etableres.
- Påviste skader må utbedres.
- Konstruksjonene må sikres mot råte, sopp og skadedyr.

Det må etableres fungerende lufting av konstruksjonen da ising over tid medfører skader på konstruksjoner.

Evt fuktskadet treverk skiftes ut.
