**Salgsobjekt:** Enebolig  
**Eierform:** Eiet  
**Byggeår:** 1987  
**BRA-i/BRA Total** 220/229 kvm  
**Tomtstr.:** 667.8 m<sup>2</sup>  
**Soverom:** 2  
**Antall rom:** 8  
**Gnr./bnr.** Gnr. 1051, bnr. 365  
**Oppdragsnr.:** 1109250013

# Romslig enebolig med hage og terrasse! Perfekt for familien på populære Surfellingen!

# Tilstandsrapport

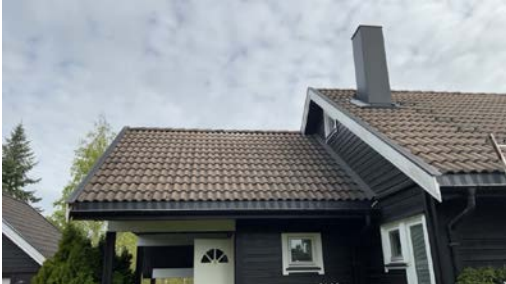
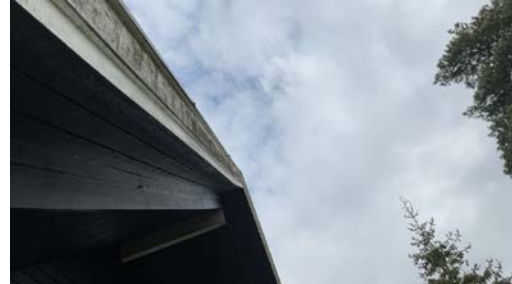
Gesimskasse har "knekk"

Gesimskassen bør åpnes og kontrolleres nærmere for omfanget av skadene. Skadet materiale fjernes og erstattes med nytt.

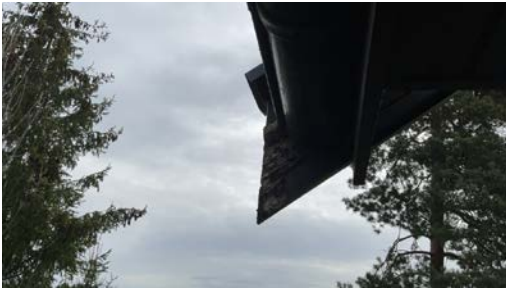
Det er registrert råteskader på vindskier.

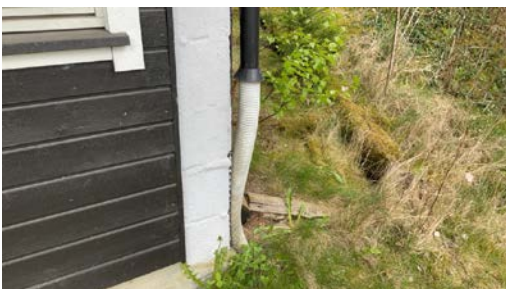
Avflassing av plastbelegg kan medføre redusert beskyttelse mot fukt, noe som over tid kan føre til korrosjon eller redusert levetid på beslagene. Brukslitasje tilsvarende alder anses som normalt og har ingen umiddelbar konsekvens. Det anbefales å følge med på utviklingen og vurdere vedlikehold eller utbedring av plastbelegg ved behov for å hindre videre nedbrytning.

Dels påvist noe avflassing av plastbelegg på beslag.

Det bør vurderes å montere snøfangere for å hindre risiko for snøras som kan medføre skade.

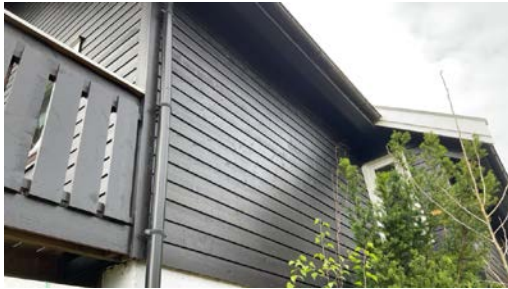
Manglende lufting av kledning kan føre til fukt, råteskader og redusert levetid for fasaden.

Det er ingen eller liten lufting i nedre kant av kledning mot grunnmur.

- Det bør foretas tiltak for å bedre lufting av kledningen.

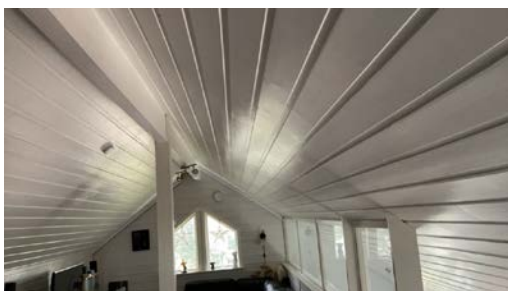
Manglende lufting kan føre til opphopning av fuktighet i konstruksjonen, noe som over tid kan gi økt risiko for fuktskader, kondensering, råte og redusert levetid for takkonstruksjonen. Det anbefales å etablere tilstrekkelig ventilasjon i kneveggloftet, for eksempel ved å montere luftespalter, ventiler eller gesimslufting. Dette vil bidra til bedre uttørking av konstruksjonen og redusere faren for fuktrelaterte skader. Ytterligere undersøkelser anbefales for gjenbygget takkonstruksjon.

Storedele av takkonstruksjonen er gjenbygget.

- Det må gjennomføres ytterligere undersøkelser.

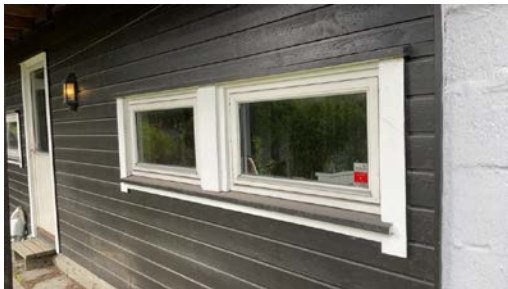
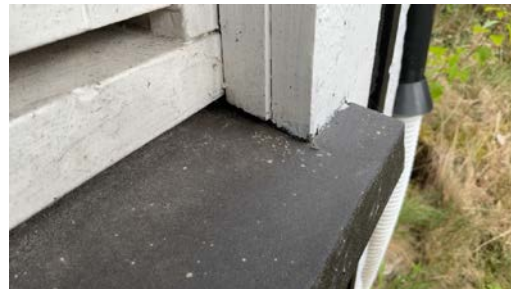
Fukt som suges opp i endevved og omramming øker risikoen for oppsprekking, råte og redusert levetid på kledningsdetaljer. Dette kan gi behov for utskifting tidligere enn normalt.

Vindusomramming står i kontakt med underbeslaget og trekker dermed opp fukt/vann som reduserer levetiden på sidebordene.

Det anbefales å etablere klaring mellom beslag og treverk. Dette reduserer oppsug og forlenger levetiden.

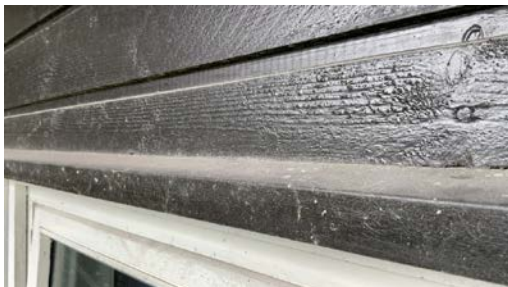
Sidebord, panel og/eller vindusomramming står i kontakt med under- og overbeslag. Dette fører til at treverket trekker opp fuktighet ved nedbør og vannavrenning.

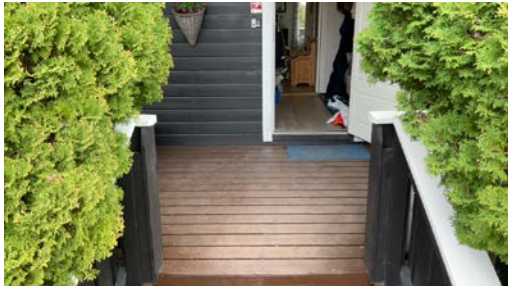
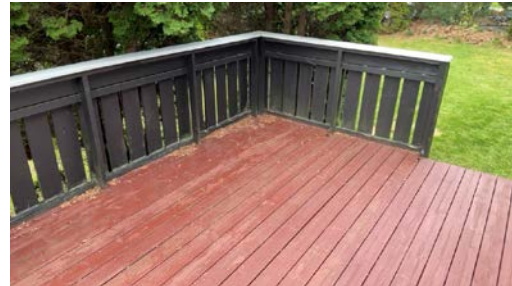
Konstruksjonene har skjevheter.

Terrasser har stor risiko for fuktpåkjenning fra regnsprut, snøsmelting etc. Viktig med overflatebehandling og vedlikehold.

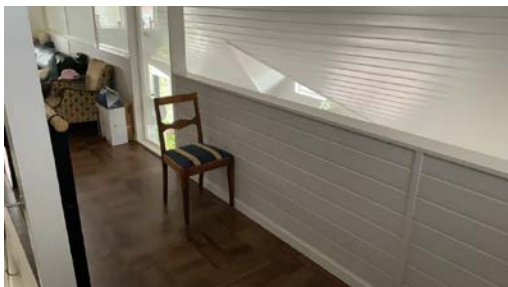
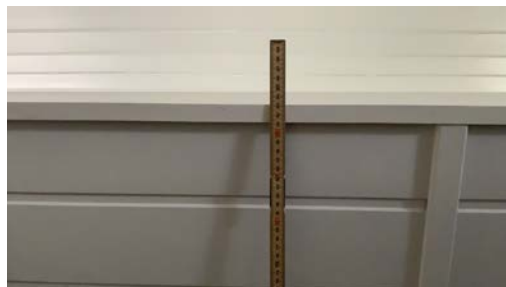
Rekkverket er for lavt i forhold til dagens krav til rekkverkshøyder.

Tiltak må utføres for å fjerne avvik.

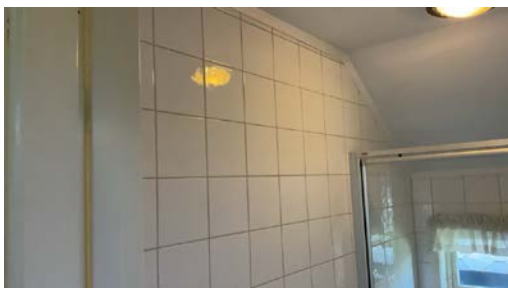
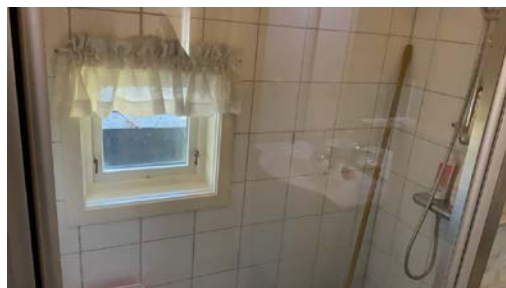
Det er vindu med ikke fuktbestandige materialer i våtsonen, løsningen eller byggematerialet er uegnet

- Uegnede materialer må fuktbeskyttes/utskiftes.

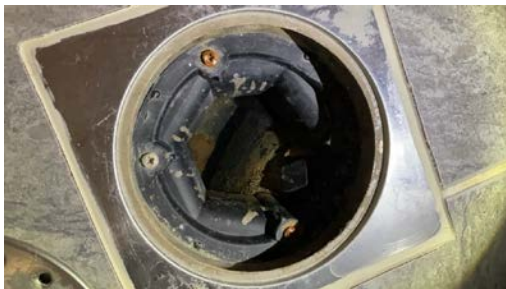
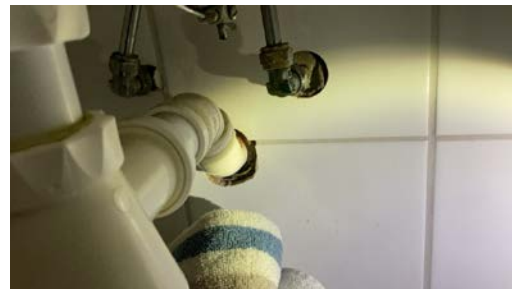
Utilfredsstillende tetting ved rørgjennomganger i våtrom kan føre til fuktinntrengning i konstruksjonen, noe som øker risikoen for vannskader, sopp- og muggdannelse.

Utilfredsstillende tetting ved rørgjennomganger

- Overvåk tilstanden jevnlig. For å få tilstandsgrad 0 eller 1 må slukløsningen skiftes ut og sannsynligvis må også membransjiktet skiftes/utbedres. Det er imidlertid vanskelig å si noe om tidspunktet for når dette er nødvendig.
- Det må foretas utbedring for å unngå fuktskader i konstruksjonen.

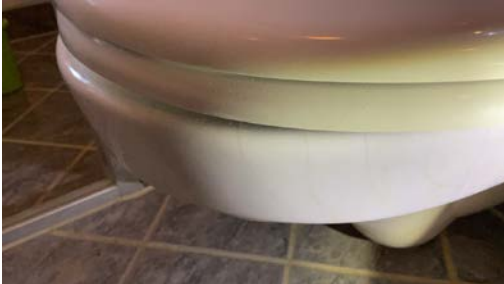
Det er påvist riss/sprekker i utstyr på våtrommet.

Den enkelte må vurdere behov for tiltak.

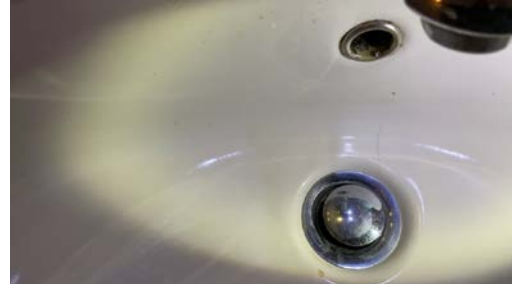
Det er påvist riss/sprekker i utstyr på våtrommet.

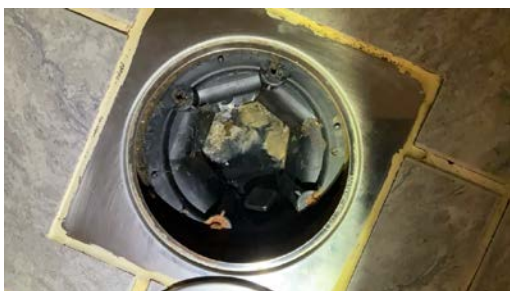
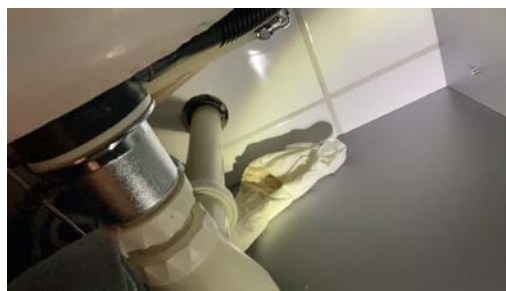
Utilfredsstillende tetting ved rørgjennomganger i våtrom kan føre til fuktinntrengning i konstruksjonen, noe som øker risikoen for vannskader, sopp- og muggdannelse.

Utilfredsstillende tetting ved rørgjennomganger

- Det må foretas utbedring for å unngå fuktskader i konstruksjonen.
- Overvåk tilstanden jevnlig. For å få tilstandsgrad 0 eller 1 må slukløsningen skiftes ut og sannsynligvis må også membransjiktet skiftes/utbedres. Det er imidlertid vanskelig å si noe om tidspunktet for når dette er nødvendig.

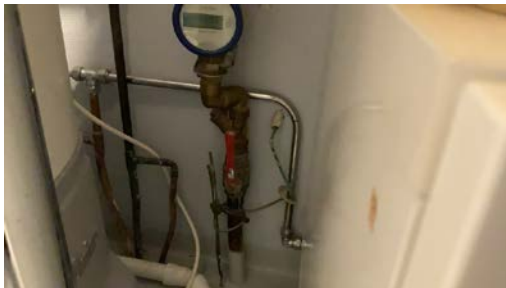
Stoppekran plassert på vaskerom

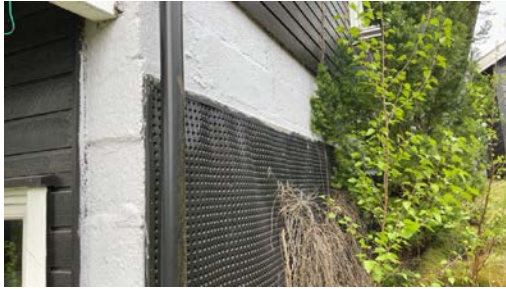
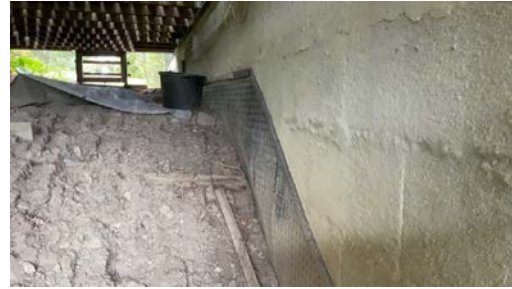
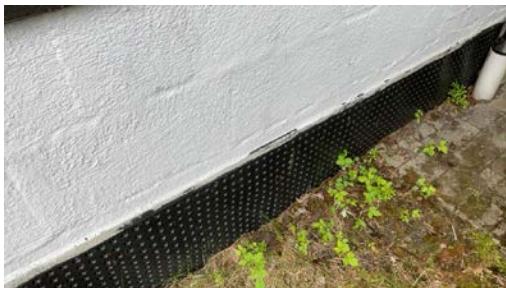
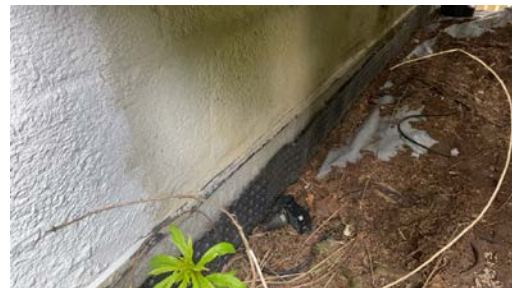
Ikke er tilstrekkelig festet/manglende topplist eller lignende kan medføre at vann trenger inn mellom grunnmursplast og grunnmur, og at fukt står inn mot grunnmur, som igjen kan føre til fuktskade osv.

Toppliste mangler på enkelte steder.
