Gamle Kvalvågvei 1, 6525 FREI

**Sjarmerende og romslig enebolig  
med historisk preg**

# Tilstandsrapport

Befaringsdato: 06.06.2025

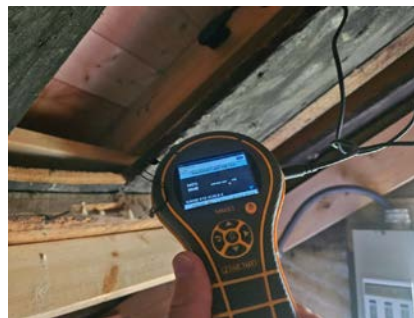
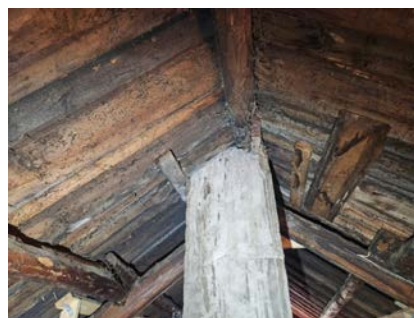
## ! TG 2 Takkonstruksjon/Loft

- Det er påvist fuktskjolder/skader i takkonstruksjonen.

Det er registrert flere renmerker på undertaket og konstruksjonen. Ved bruk av fukt-indikator gis det tegn på at merkene er tørre, som tyder på at skjoldene er fra en eldre skade.

Fuktskjoldene må overvåkes jevnlig. Blir det påvist at merkene utvikler seg må det gjøres tiltak for å stoppe fuktinntrengingen.

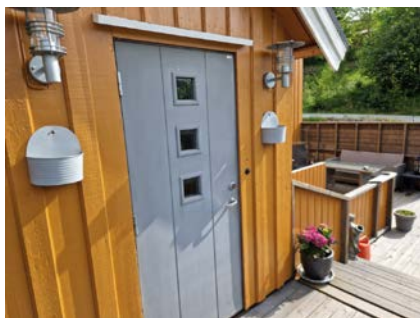
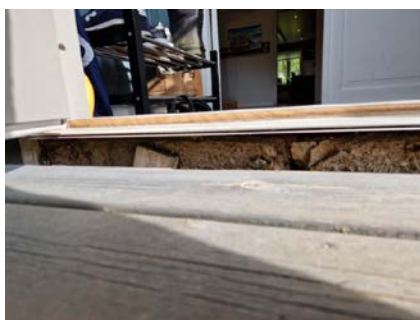
- Det er påvist avvik rundt innsettsdetaljer.

- Det bør gjøres tiltak for å lukke avviket.

Dører utført uten beslag i underkant av døren står i risiko for fuktinntrenging i underkant av døren. Beslag må monteres.

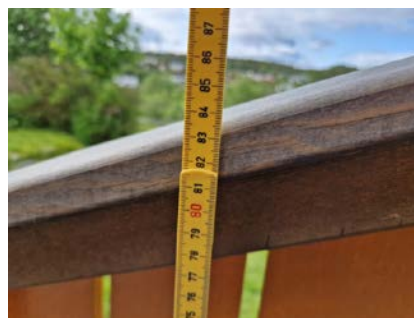
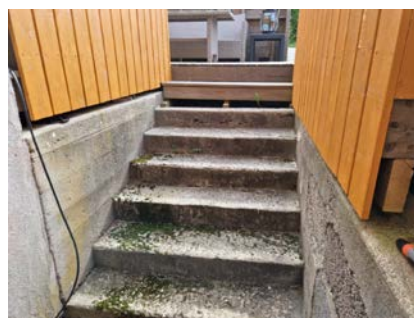
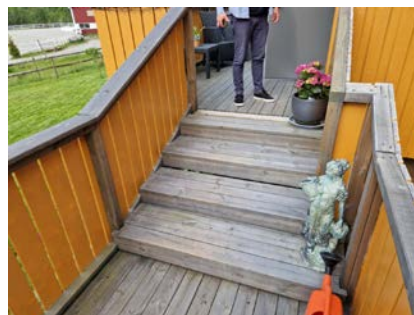
- Rekkverkshøyder er under dagens forskriftskrav til rekkverk i trapper. Det er registrert sprekkdannelser i betongtrappen.

- Det er ikke krav om utbedring av rekkverkshøyder opp til dagens krav. Det bør utføres lokal utbedring for sprekkdannelsene på betongtrappen.

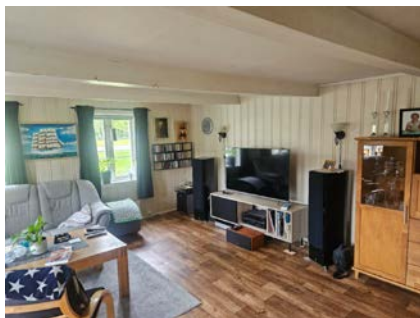
- Det er målt høydeforskjell på mellom 15-30 mm gjennom hele rommet. Tilstandsgrad 2 gis med bakgrunn i standardens krav til godkjente måleavvik.
- Målt høydeforskjell på over 20 mm innenfor en lengde på 2 meter. Tilstandsgrad 3 gis med bakgrunn i standardens krav til godkjente måleavvik.
- Det er påvist/opplyst om aktivitet fra skadedyr i trebjelkelag.

Det er registrert betydelige skjevheter og knirk over gulvets overflater. Eier har opplyst at det er observert skadedyr ved etasjeskillet. (utfyllende informasjon i eiers egenerklæring)

Det anbefales at kjøper henter inn ytterligere fag kompetanse for å gjennomgå den bærende konstruksjonen for å sikre at selve konstruksjonen er god. Pris konsekvens reflekterer kost av undersøkelse, ikke utbedring av en mulig skade.

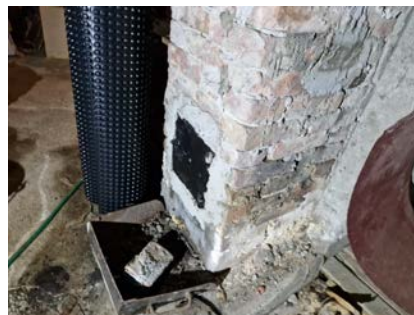
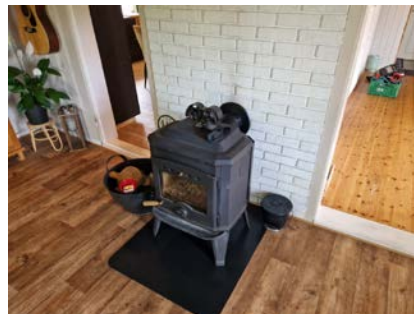
Det er påvist sprekker i murpussen.

Det bør foretas lokale utbedringer av avviket.

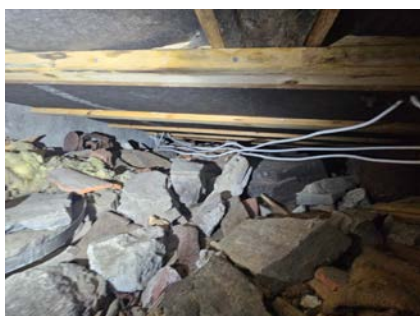
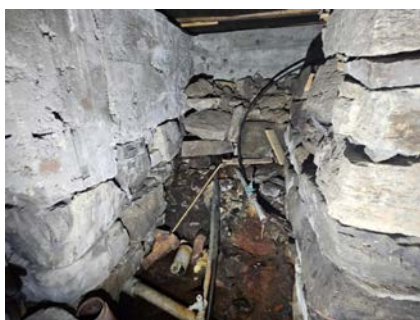
## ! TG 2 Krypjkjeller

Det er registrert saltutslag på murveggene og betong gulvet. Saltutslag på betong overflater er et tegn på fukt opptrekk i konstruksjonen.

- Bedre ventilering må etableres.

Disse avvikene må sees i sammenheng med kjellerens bruk og drenering punktet. En krypkjeller er en risikokonstruksjon som er vanskelig å holde for uten fukt. Det må derfor etableres god lufting av konstruksjonen, samt må konstruksjonen få stå med åpen konstruksjon for å best mulig ivareta krypkjelleren.

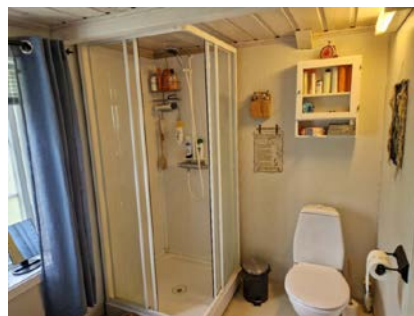
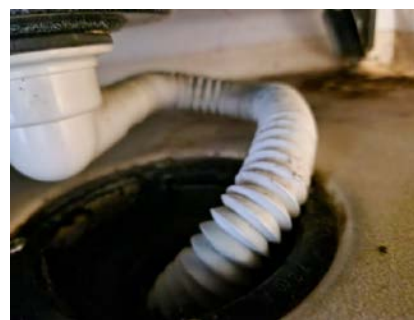
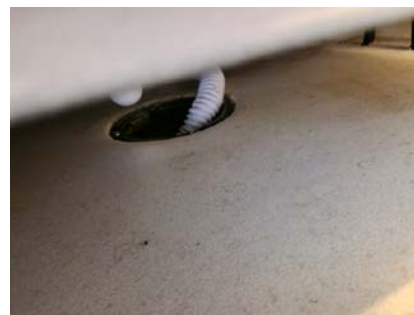
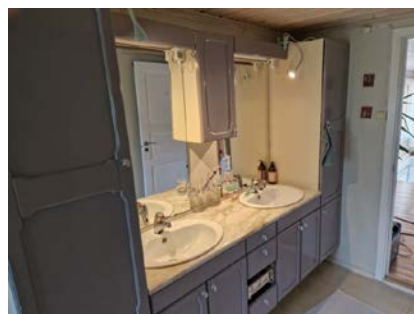
## 2. ETASJE > BAD

Det er registrert sprekker i vinyl belegget.

- Våtrommet må totalrenoveres. Alle forhold med tettesjikt, våtsone, sluk m.m. må dokumenteres.
- Manglende oppgradering av våtrommet medfører høy risiko for at konstruksjonene ikke vil tåle vanlig bruk av vann eller lekkasjer. Selv om det er dusjkabinett, er det fortsatt en betydelig risiko for at våtrommets konstruksjoner ikke tåler lekkasjer. Dette kan føre til fuktskader på tilstøtende konstruksjoner.
