Nedre Feda 43  
"Simonhuset"

# Tilstandsrapport

# Gnr. 10, Bnr. 203

Befaringsdato: 06.04.2022

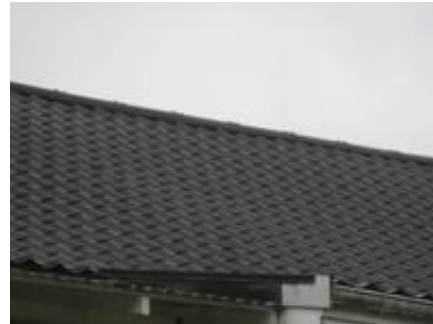
Taktekking i fra 80- tallet har normal slitasje.

Mer enn halvparten av forventet brukstid er oppbrukt på undertak  
Tiltak  
☒ Tidspunkt for utskiftning av takteking nærmer seg.  
☒ Overvåk tilstanden jevnlig. For å få tilstandsgrad 0 eller 1 må tekkingen skiftes ut, men tidspunktet for når dette er nødvendig er vanskelig å si noe om.

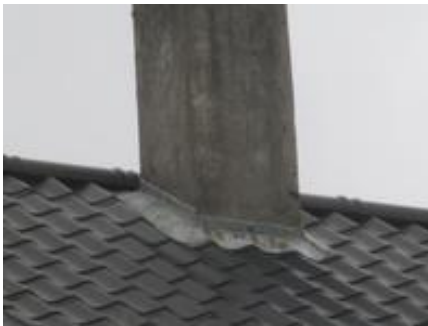
Nedløp og beslag:  
Det er avvik:  
Mer enn halvparten av forventet brukstid er oppbrukt på renner/nedløp/beslag.  
Eldre plastrenner bærer noe preg av slitasje og elde.  
Eldre noe slitt bunnbeslag på piper

Eldre bunnbeslag på pipe

over tak.  
Tiltak  
☒ Eldre takrenner må beregnes og byttes på noe sikt og bunnbeslag på piper bør fornyes

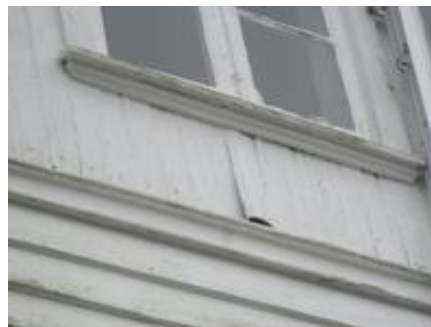
Utvendig veggkonstruksjon:  
Det er ingen eller liten lufting i nedre kant av kledning mot grunnmur.  
Konstruksjonene har skjevheter.  
Det er påvist spredte råteskader i bordkledningen.  
Tiltak  
☒ Råteskadet trekledning må skiftes ut.  
☒ Lokal utbedring må utføres.  
☒ Det bør foretas tiltak for å bedre lufting av kledningen.  
Ellers må det beregnes en del vedlikehold og enkelte utskiftninger

Skader i ene gavlveggen med stående tynn panel.

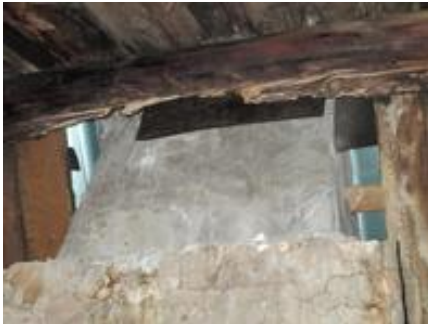
Takkonstruksjon/ loft:  
Det er begrenset/dårlig ventilering av takkonstruksjonen.  
Yttertaket har nedbøying.  
Det er påvist fuktskjolder/skader i takkonstruksjonen.  
Fuktskader i rundt ene pipen ble registrert.  
Tiltak  
☒ Lufting/ventilering bør forbedres.  
☒ Det er ikke behov for utbedringstiltak.  
Tiltak i rundt ene pipen og da spesielt tetting utvendig under beslag.

Fuktskader i rundt ene pipen og undertekkingen er dårlig

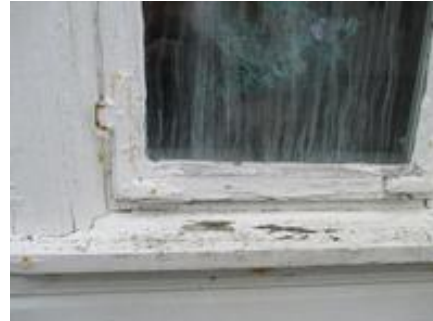
Vinduer:  
Det er påvist noen glassruter som er punktert eller sprukne  
Det er påvist vinduer med fukt/råteskader.  
Karmene i vinduer er værslitte utvendig og det er sprekker i trevirket.  
Tiltak  
☒ Vinduer med råteskader må erstattes med nye.  
☒ Vinduer med punkterte/sprukne glass må påregnes skiftes ut, enten hele vinduet eller kun selve glassene.  
☒ Det må påregnes noe vedlikehold og at enkelte vinduer må skiftes ut.

Større skader på enkelte vinduer.

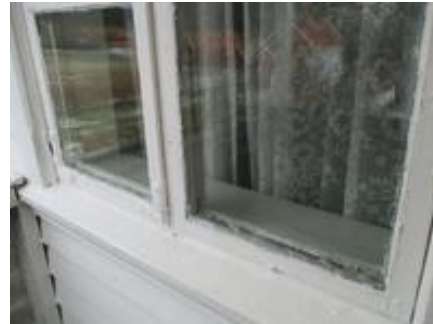
Slitte vinduer.

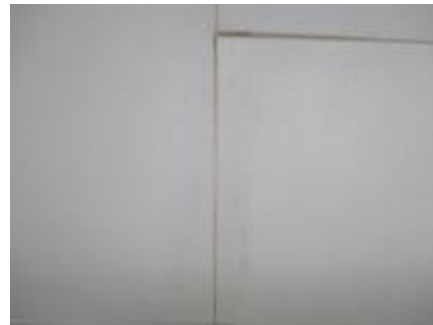
Innvendige overflater:  
Det er avvik:  
Eldre fuktmerker i himlinger i utbygg mot elva etter en tidligere lekkasje.  
Tiltak  
☒ Eldre skade. Tiltak må vurderes

Eldre fuktmerker i himling på bad.

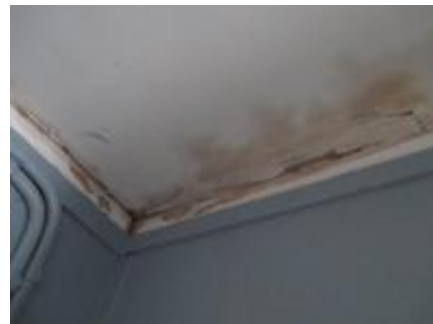
Eldre fuktmerker i gangen.

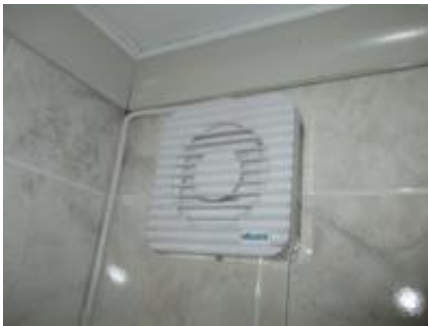
Vifte i ytterveggen.

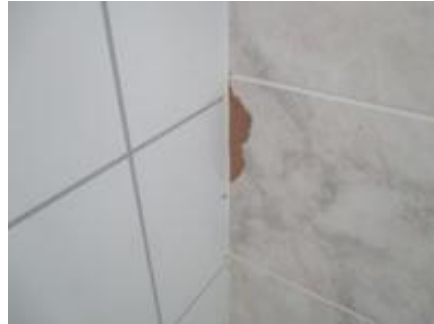
Overflater vegger og himling på bad/ vaskerom:  
Det er avvik:  
Noen mindre skader på våtromsplater.

Noen skader på plater i ene hjørne.

Tiltak  
☒ Tiltak:  
Fungerer med dagens avvik.

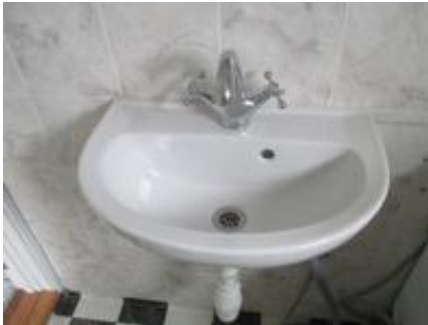
Sanitærutstyr og innredning på bad/ vaskerom:  
Det er avvik:  
Dusjkabinettet er ikke blitt koblet til.  
Tiltak  
☒ Må kobles til

Enkel servant.

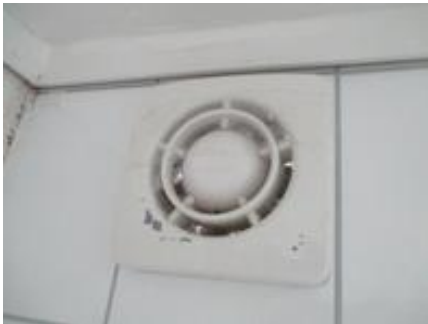
Vifte i ytterveggen.

Tiltak  
☒ Det bør etableres tilfredsstillende tilluft til våtrom f.eks. luftespalte ved dør e.l.  
☒ Elektrisk avtrekksvifte bør monteres for å lukke avviket

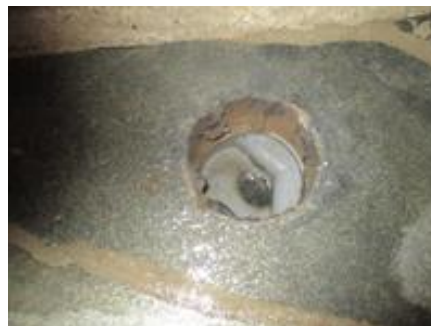
Rommet har ukjent tettesjikt/membran.

Sluk i dusjhjørne.

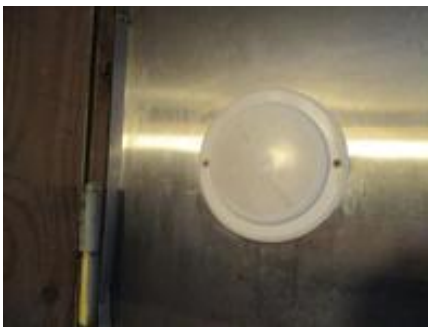
Ventil i ytterveggen.
