Nedre Feda 43, 4485 FEDA

**Feda / Simonhuset! Innholdsrik kombinasjonsbolig med to leiligheter, selskapslokale i kjelleren, båtplass/strandlinje!**

Innhold

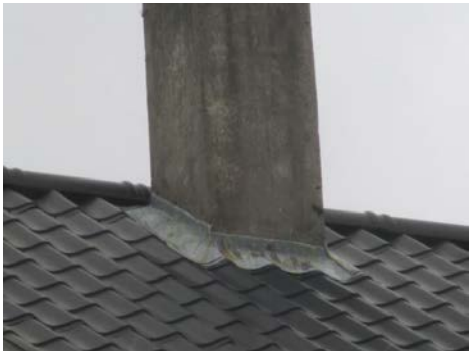
Takrenner med tilhørende deler er noe slitt.

Eldre bunnbeslag på pipe

- Det er avvik:
- Mer enn halvparten av forventet brukstid er oppbrukt på renner/nedløp/beslag.

• Tiltak:  
Eldre takrenner må beregnes og byttes på noe sikt og bunnbeslag på piper bør fornyes.  
På generelt grunnlag anbefales pipe og helbeslåes over tak. Vist ikke må denne impregneres ved jevne mellomrom for å hindre oppsug av fuktighet som kan resultere i innvendige lekkasjer.  
Kostnadsestimat: Ingen umiddelbar kostnad.

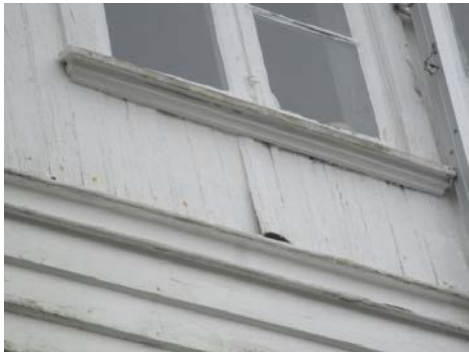
Skader i ene gavlveggen med stående tynn panel.

- Det er ingen eller liten lufting i nedre kant av kledning mot grunnmur.
- Konstruksjonene har skjevheter.
- Det er påvist spredte råteskader i bordkledningen.

- Råteskadet trekledning må skiftes ut.
- Lokal utbedring må utføres.
- Det bør foretas tiltak for å bedre lufting av kledningen.

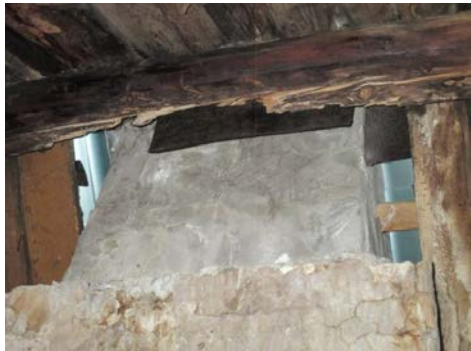
Fuktskader i rundt ene pipen og undertekkingen er dårlig

- Det er begrenset/dårlig ventilering av takkonstruksjonen.
- Yttertaket har nedbøying.
- Det er påvist fuktskjolder/skader i takkonstruksjonen.

Fuktskader i rundt ene pipen ble registrert.

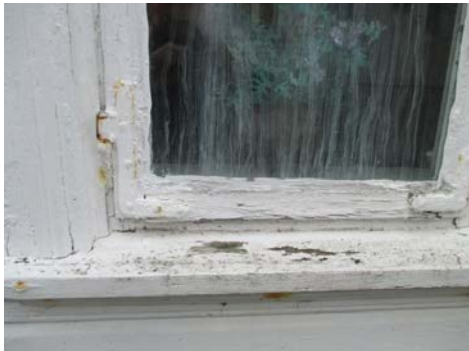
Større skader på enkelte vinduer.

- Det er påvist noen glassruter som er punktert eller sprukne
- Det er påvist vinduer med fukt/råteskader.
- Karmene i vinduer er værslitte utvendig og det er sprekker i trevirket.

- Vinduer med råteskader må erstattes med nye.
- Vinduer med punkterte/sprukne glass må påregnes skiftes ut, enten hele vinduet eller kun selve glassene.
- Det må påregnes noe vedlikehold og at enkelte vinduer må skiftes ut.

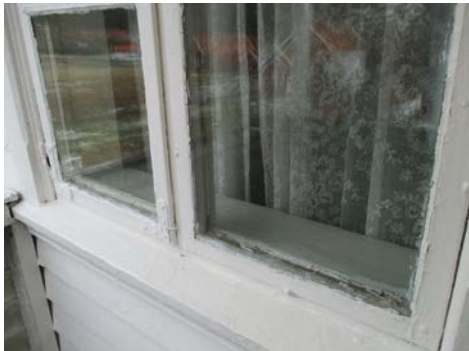
Slitte vinduer.

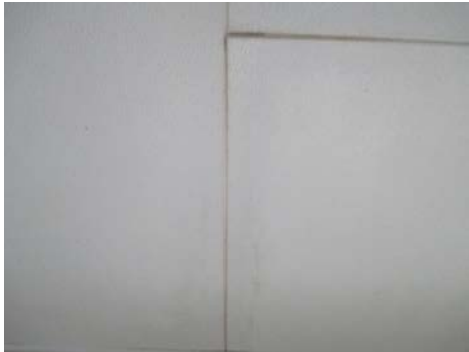
Eldre fuktmerker i himling på bad.

- Vurdering av avvik:**
- Det er avvik:
- Eldre fuktmerker i himlinger i utbygg mot elva etter en tidligere lekkasje.

- Tiltak**
- Tiltak:
- Eldre skade. Tiltak må vurderes.

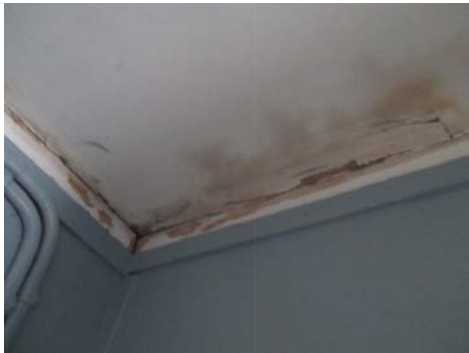
Eldre fuktmerker i gangen.

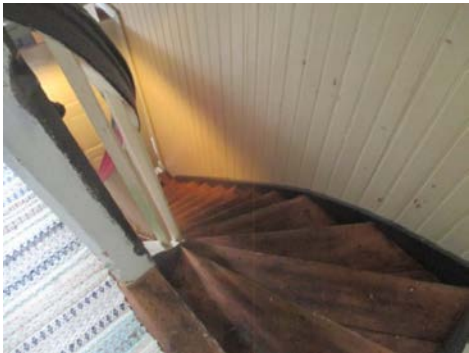
Innvendige trapper:  
Vurdering av avvik:  
• Det mangler håndløper på vegg i trappeløpet.  
Konsekvens/tiltak  
• Håndløper bør monteres, men det var ikke krav på byggetidspunktet.  
Kostnadsestimat: Ingen umiddelbar kostnad.

Trapp i mellom første og andre etasje.

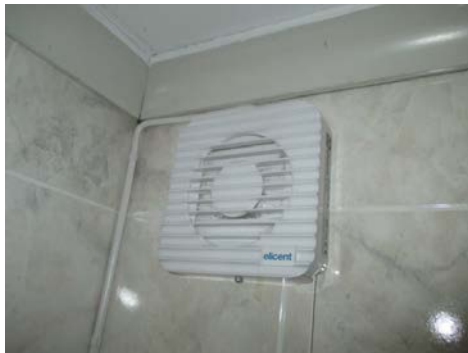
Vifte i ytterveggen.

- Det må foretas tiltak for å lukke avviket.
- Det bør etableres tilfredsstillende tilluft til våtrom f.eks. luftespalte ved dør e.l.

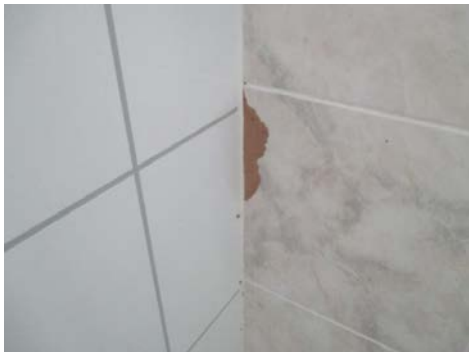
Noen skader på plater i ene hjørne.

Noen mindre skader på våtromsplater.

Fungerer med dagens avvik.

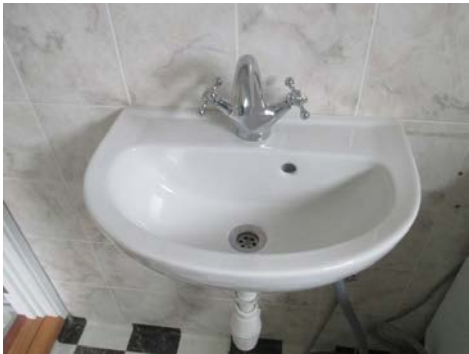
**Våtrom > Sanitærutstyr og innredning > Bad/vaskerom**  
Det er avvik:  
Dusjkabinettet er ikke blitt koblet til.

Enkel servant.

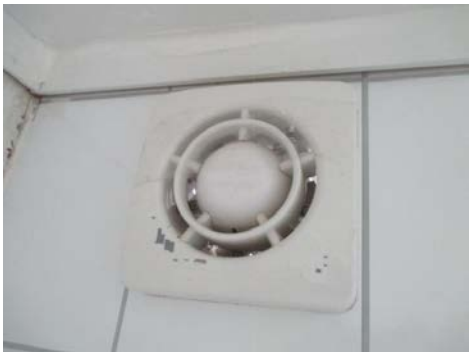
Vifte i ytterveggen.

- Det bør etableres tilfredsstillende tilluft til våtrom f.eks. luftespalte ved dør e.l.
- Det må foretas tiltak for å lukke avviket.

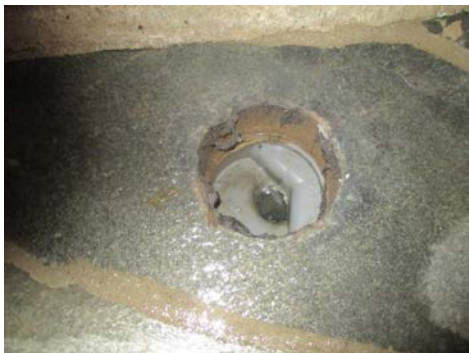
Våtrom > Kjeller > Bad/vaskerom > Sluk, membran og tettesjikt:  
Vurdering av avvik:  
• Tettesjiktet rundt sluket (klemring) er ikke utført

Sluk i dusjhjørne.

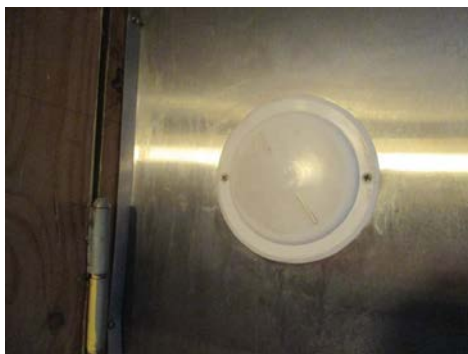
Våtrom > Kjeller > Bad/vaskerom > Ventilasjon:  
Vurdering av avvik:  
• Rommet har kun naturlig ventilasjon.  
• Våtrommet mangler styrt tilluftsventilering.  
Konsekvens/tiltak  
• Elektrisk avtrekksvifte bør monteres for å lukke avviket.  
• Det bør etableres tilfredsstillende tilluft til våtrom f.eks. luftespalte ved dør e.l.  
Kostnadsestimat: Ingen umiddelbar kostnad.

Ventil i ytterveggen.

- Det bør etableres tilfredsstillende tilluft til våtrom f.eks. luftespalte ved dør e.l.
- Elektrisk avtrekksvifte bør monteres for å lukke avviket.

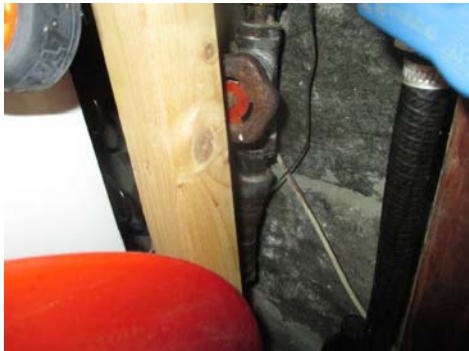
Vannledninger:  
Vurdering av avvik:  
• Rørkursene på rør-i-rør systemet på vannledninger er ikke merket.  
• Det er avvik:  
Åpne koblinger på bad/vaskerom som fungerer greit, da det er en sluk under varmtvannsberedere.  
Konsekvens/tiltak  
• Rørkurser på rør-i-rør system bør merkes.  
Kostnadsestimat: Ingen umiddelbar kostnad.

Åpne koblinger uten fordelskap.

Innvendig stoppekran i et skap på kjøkken i kjeller.
