Nedre Feda 43, 4485 FEDA

Feda / Simonhuset! Innholdsrik kombinasjonsbolig med to leiligheter, selskapslokale i kjelleren, båt plass/strandlinje!

Tilstandsrapport

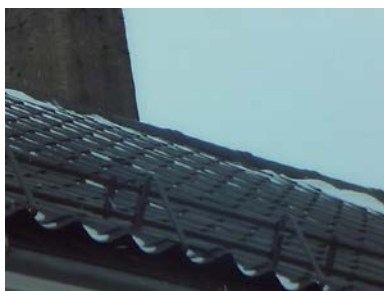
Deler av taktekingen.

- Det er begrenset/dårlig ventilering av takkonstruksjonen.
- Det er påvist fuktskjolder/skader i takkonstruksjonen.
- Yttertaket har nedbøying.

- Overvåk tilstanden jevnlig. For å få tilstandsgrad 0 eller 1 må tekkingen skiftes ut, men tidspunktet for når dette er nødvendig er vanskelig å si noe om.
- Når taktekking og undertak begynner å bli gamle, øker risikoen for lekkasjer, noe som kan føre til omfattende og kostbare reparasjoner av underliggende konstruksjoner dersom en ikke foretar tiltak på konstruksjonene før dette oppstår.

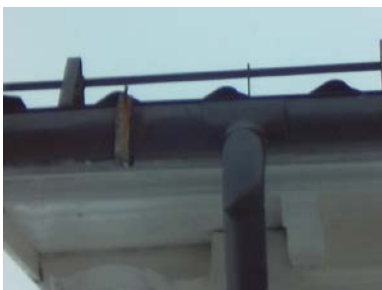
- Det mangler snøfangere på hele eller deler av taket, men det var ikke krav om dette på byggemeldingstidspunktet.
- Mer enn halvparten av forventet brukstid er passert på renner/nedløp/beslag.
- Det er avvik:

Eldre plastrenner med rust på rennekroker

Eldre takrenner må regnes og byttes på noe sikt og bunnbeslag på piper bør fornyes.

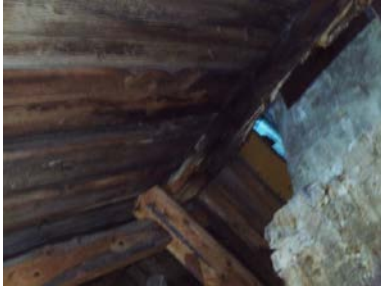
Fuktskader i rundt ene pipen ble registrert.

Noe fuktskader i rundt pipe og undertekkingen er dårlig.

Tiltak i rundt ene pipen og da spesielt tetting utvendig under beslag.

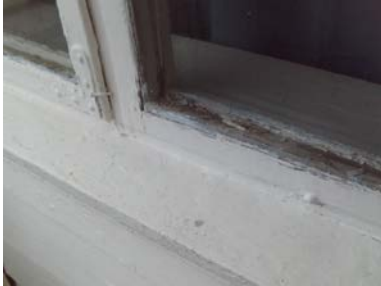
- Det er påvist at enkelte vinduer er vanskelig å åpne/lukke.
- Det er påvist noen glassruter som er punktert eller sprukne.
- Det er påvist vinduer med fukt/råteskader.
- Karmene i vinduer er slitte og det er sprekker i trevirket.

Slitte/skadet vindu

- Vinduer med punkterte/sprukne glass må påregnes skiftes ut, enten hele vinduet eller kun selve glassene.
- Det må påregnes noe vedlikehold og at enkelte vinduer må skiftes ut.
- Vinduer med råteskader må erstattes med nye.

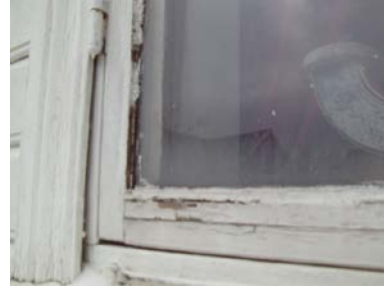
Vedlikehold må beregnes om vinduer skal bevares.

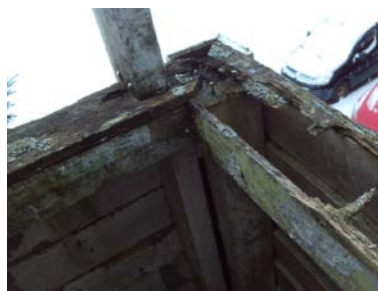
- Det er påvist fukt-/råteskader i konstruksjonen.
- Konstruksjonene har skjevheter.

Råteskader rekkverk.

- Lokal utbedring må utføres.
- Gjennomføre ytterligere undersøkelser og foreta utbedring av skade.
- Råteskadede konstruksjoner må skiftes ut.

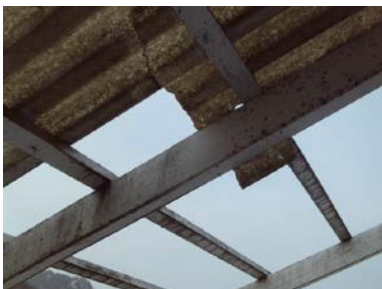
Plater mangler/skadet på enkelt overbygg

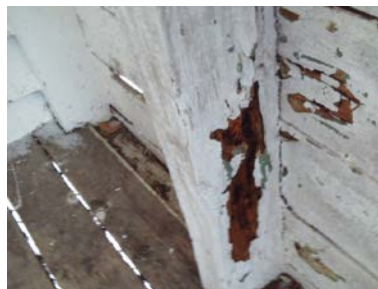
Råteskade på stolpe til rekkverk.

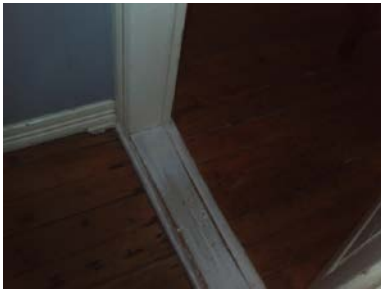
Rommene fungerer greit med disse avvik. En må også ta byggeår og datidens dimensjonering i betrakning.

Skjevheter i mellom kjøkken og stue i første etasje.

- For å få tilstandsgrad 0 eller 1 må høydeforskjeller rettes opp. Det vil imidlertid sjelden være økonomisk rasjonelt som et enkeltstående tiltak i en bolig som dette. Dersom boligen en gang skal renoveres, kan man vurdere slike tiltak.

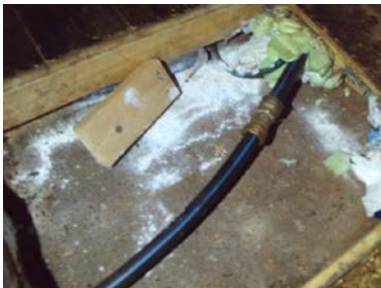
Noe mugg/salutslag på støpt gulv.

Er en riskokonstruksjon som må sjekkes ved jevne mellomrom for eventuelle skader.

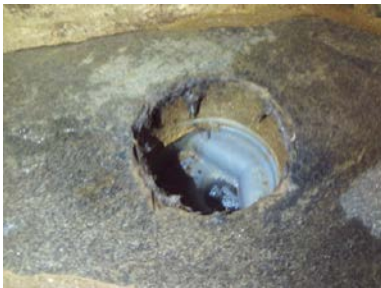
Sluk i dusjhjørne.

- Det er viktig å merke seg at levetiden til en membran varierer basert på kvalitet, installasjon og bruk. Eldre membraner kan bli sprø og sprekke opp, noe som fører til at de mister sin vanntettende funksjon. Dette kan resultere i vannlekkasjer gjennom vegger og gulv og fuktskader.
- Det bør vurderes om lokal utbedring er mulig.

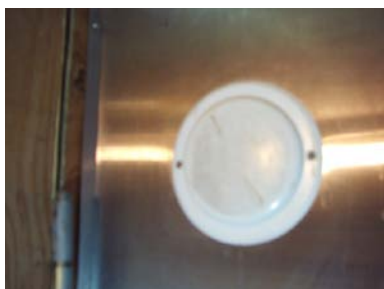
- Dersom avviket ikke utbedres vil det være fare for dårlig luftskifting og resultere i høy luftfuktighet og utvikling av skader.

Ventil i grunnmur.

Anbefaler at en elektrisk vifte blir montert.

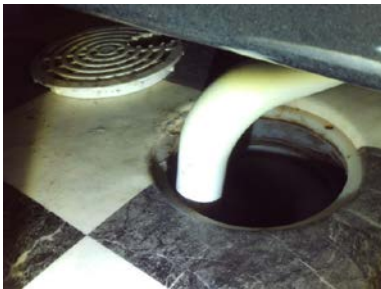
Sluk under dusjkabinett.

- Overvåk tilstanden jevnlig. For å få tilstandsgrad 0 eller 1 må tettesjiktet skiftes ut, men tidspunktet for når dette er nødvendig er vanskelig å si noe om.
- Det er viktig å merke seg at levetiden til en membran varierer basert på kvalitet, installasjon og bruk. Eldre membraner kan bli sprø og sprekke opp, noe som fører til at de mister sin vanntettende funksjon. Dette kan resultere i vannlekkasjer gjennom vegger og gulv og fuktskader.

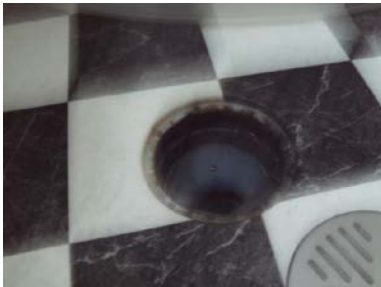
Sluk i dusjhjørne.

- Det er viktig å merke seg at levetiden til en membran varierer basert på kvalitet, installasjon og bruk. Eldre membraner kan bli sprø og sprekke opp, noe som fører til at de mister sin vanntettende funksjon. Dette kan resultere i vannlekkasjer gjennom vegger og gulv og fuktskader.

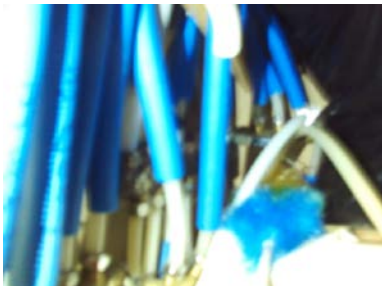
Åpne koblinger uten fordelskap

- Det bør foretas tiltak på anlegget som sikrer bedre løsning på eventuelt lekkasjevann fra rør i rør system.

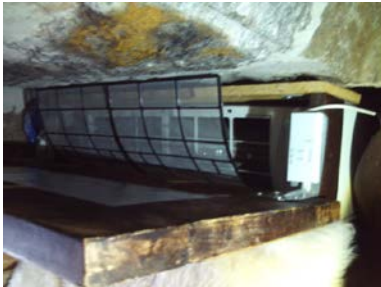
Enheten i kjeller.

- Det er ikke behov for utbedringstiltak siden varmesentralen fungerer i dag, men ut ifra alder kan skader plutselig oppstå på eldre anlegg.
