Vassendveien 4, 9309 FINNSNES

**Innholdsrik og velholdt enebolig  
på Aspelund med fire soverom og  
to stuer, dobbelgarasje - fiskerett.**

Befaringsdato: 08.08.2025

# Tilstandsrapport

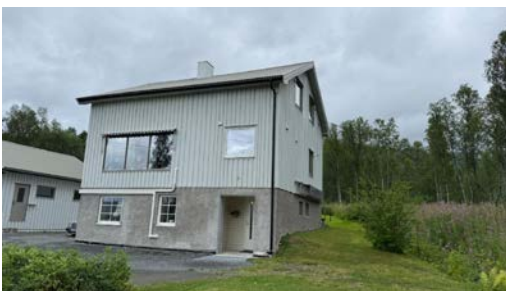
Det mangler snøfangere på denne siden av boligen.

Det må monteres snøfangere på siden av boligen med inngangsparti og adkomstvei. Manglende snøfangere kan føre til skader på mennesker og utstyr ved takras. Det anbefales at snøfangere monteres der mennesker kan ferdes. Før snøfangere monteres må det gjøres en vurdering av om takkonstruksjonen vil tåle endret belastning.

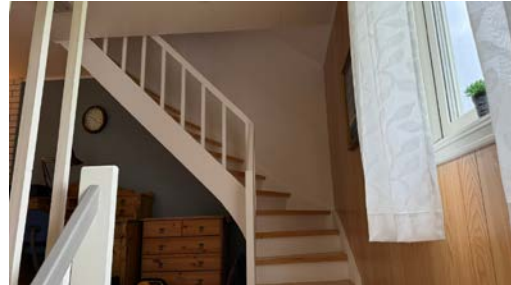
Trappen til loftet

For trappen til underetasjen mangler returgelender i 1. etasjen. Dette er årsak til tilstandsgrad 3 og kostnadsestimat. De øvrige avvikene git TG 2.

- Rekkverkshøyde må endres for å tilfredsstille krav på byggemeldingstidspunktet.
- Håndløper må monteres på vegg for å tilfredsstille krav på byggetidspunktet.
- Rekkverk må monteres for å lukke avviket.

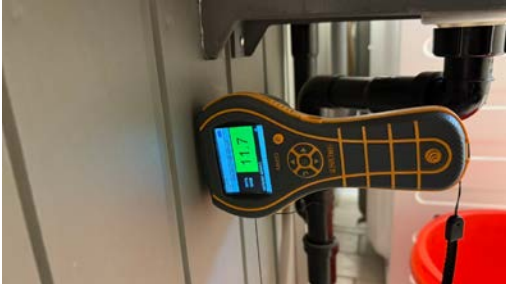
Tettesjikt på gulvet er ukjent. På veggene er det ikke tettesjikt. Manglende tettesjikt/membran øker risiko for at det oppstår skader i skjulte deler av konstruksjonen. Malt trepanel, veggoverflaten, er fuktutsatt og vil lett kunne få skader om de utsettes for vann.

Det er gjort måling i trepanel på erfaringsmessig utsatt sted, jeg ikke funnet negative fuktverdier med mine målinger.

Fuktmåling i trevegg på vaskerommet.

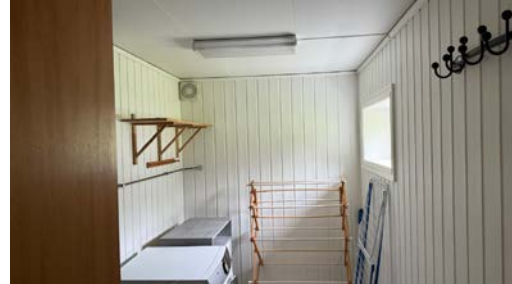
Vindu er plassert i våt sone uten at de uegnede materialene er fuktsikret.

Oversiktsbilde av vaskerommet

- Manglende oppgradering av våtrommet medfører høy risiko for at konstruksjonene ikke vil tåle vanlig bruk av vann eller lekkasjer. Dette kan føre til fuktskader på tilstøtende konstruksjoner.

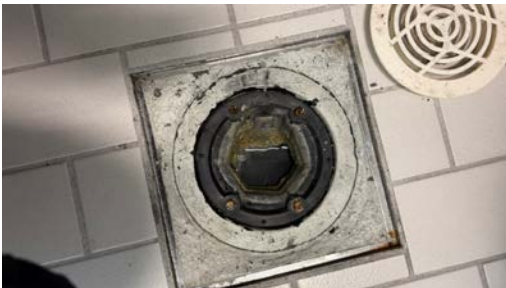
Eldre sluk på vaskerommet.

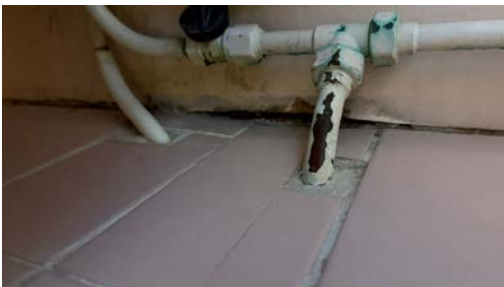
Utette rørgjennomføringer og overgang mellom gulvet og veggen

- Våtrommet har behov for omfattende oppgraderinger. For å sikre en løsning som oppfyller gjeldende krav, bør tettesjikt, sluk og røropplegg oppgraderes og dokumenteres.
- Manglende oppgradering av våtrommet medfører høy risiko for at konstruksjonene ikke vil tåle vanlig bruk av vann eller lekkasjer. Dette kan føre til fuktskader på tilstøtende konstruksjoner.

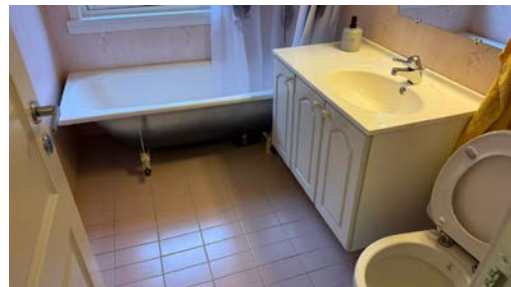
Oversikt badet

Vindu er plassert i våt sone uten at de uegnede materialene er fuktsikret.

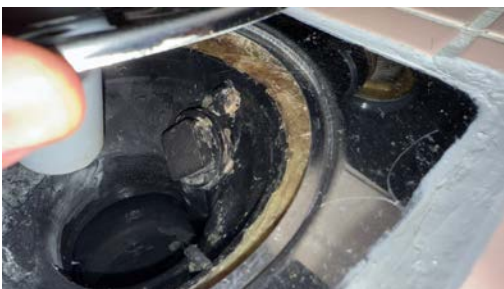
Sluket på badet

- Hulltaking er ikke foretatt da det allerede er påvist andre avvik i våtsonen.
- Ved andre fuktundersøkelser enn hulltaking, er det påvist indikasjoner på fuktskader.

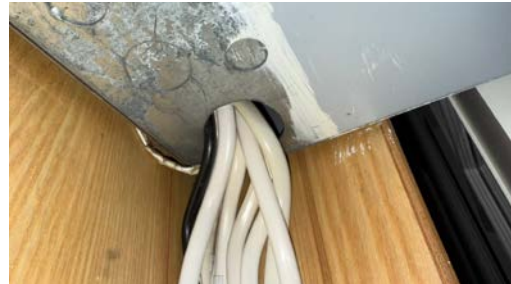
Eksempel på avviv ved kabelgjennomføring i skapet.
