Sønsterudveg 15, 2280 GJESÅSEN

**GJESÅSEN**

# Tilstandsrapport

Befaringsdato: 11.02.2026

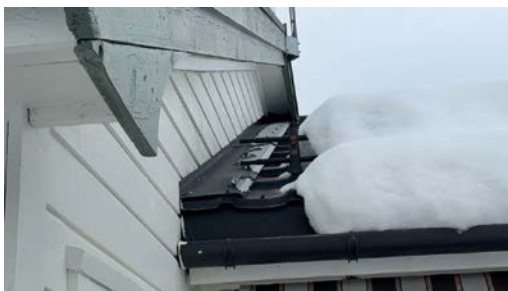
Det er frostspreng på flere taknedløp.

Eksempel på avskaling på beslag.

Eksempel på frostspreng på taknedløp.

- Overvåk tilstanden jevnlig. For å få tilstandsgrad 0 eller 1 må beslag/renner/nedløp skiftes ut, men tidspunktet for når dette er nødvendig er vanskelig å si noe om.

Det anbefales utskifting av taknedløp med frostspreng for å unngå lekkasjer og fuktpåkjenning på fasader.

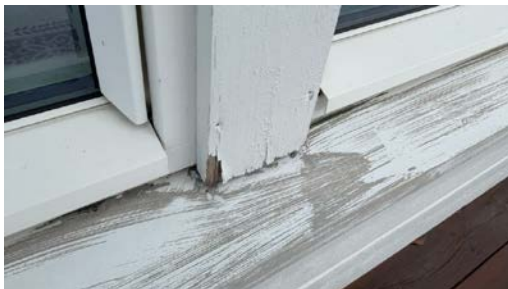
Det er slitasje på omramminger flere steder.

Avskaling av maling på flere vannbrett av tre.

Eksempel på slitasje.

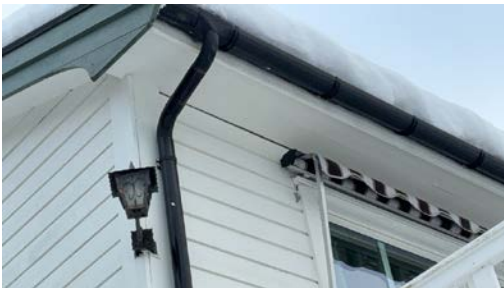
Spalte for lufting er liten, kan medføre kondens.

Vedlikehold av overflater på vindskier og utskifting av råteskadet treverk.

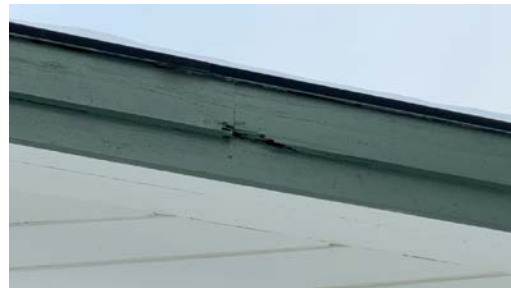
Råte i vindski

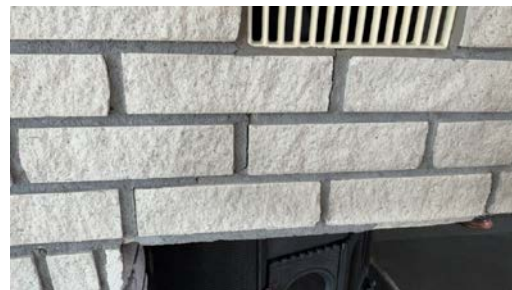
Det er sprekker i fuger mellom teglstein flere steder rundt om.

Eksempel på område med sprekk i fuger.

Det er foreløpig ikke nødvendig med tiltak.

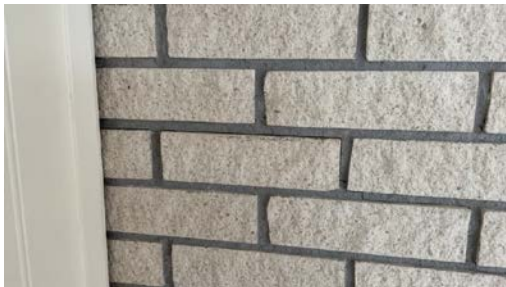
Eksempel på område med sprekk i fuger.

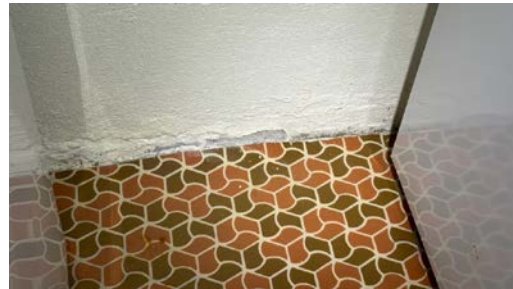
Det er saltutslag i randsoner på gulvbelegg flere steder. Dette er ikke unormalt på kjellergulv med såpass tett gulvoverflate som gulvbelegg. Forholdet skyldes kapillært oppsug av fukt som finner vegen videre opp i rommet og fordampes der hvor gulvbelegg slutter, salter fra vannet blir liggende igjen.

Saltutslag og avskaling nederst på vegg.

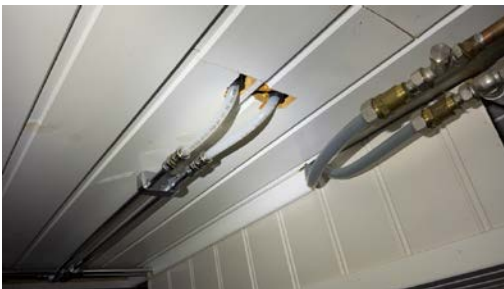
Rør i rør er avsluttet i rom uten sluk.

- Det bør foretas tiltak på anlegget som sikrer bedre løsning på eventuelt lekkasjevann fra rør i rør system.

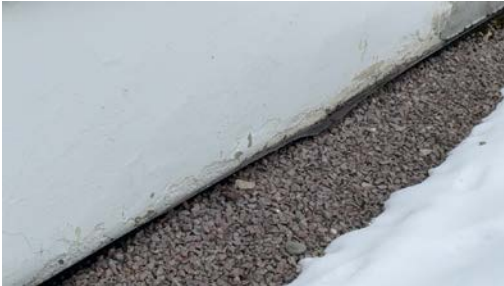
Det er ikke klemt avslutning på fuktsperre.

Det er ikke nødvendig med større tiltak ut fra observasjoner på befaring, men det anbefales at det etableres klemt avslutning på fuktsperren.

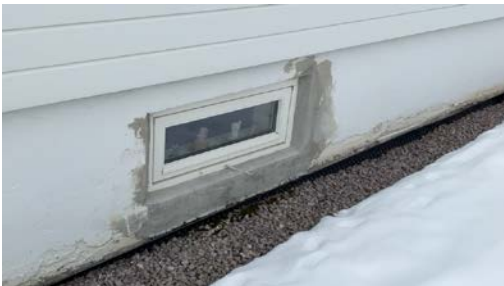
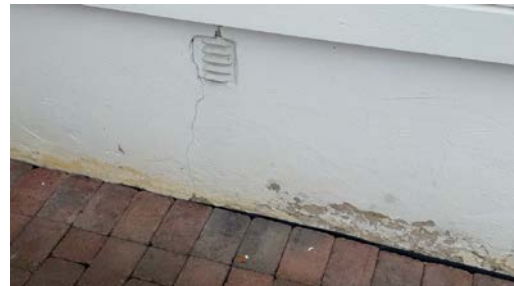
Eksempel på slitasje og sprekk i grunnmur.

Vedlikehold av overflater og forsegling av sprekker.
