Lindekleivvegen 6B, 4706 VENNESLA

**Lindekleiv! Fin enebolig med  
sentral beliggenhet og gode  
solforhold.**

Innhold

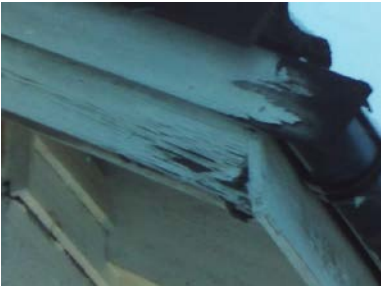
Mer enn halvparten av forventet brukstid er passert på taktekkingen. Mer enn halvparten av forventet brukstid er passert på undertak. Mangler et vannbord på overbygget inngangsparti og noen vindskier er slitt/skadet.

Skadet vindskie

Vannbord må monteres i mot hoveddelen ved overbygg inngangsparti for å unngå lekkasjer og noe utskiftning av vindskier må beregnes.

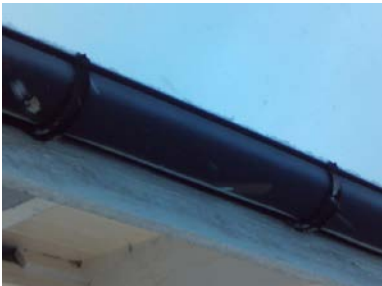
Deler av takrenner.

- Overvåk tilstanden jevnlig. For å få tilstandsgrad 0 eller 1 må beslag/renner/nedløp skiftes ut, men tidspunktet for når dette er nødvendig er vanskelig å si noe om.
- Det må foretas tiltak for å lukke avviket.
- Det bør lages system for bortledning av vann fra taknedløp ved grunnmur.
- Det er ikke krav om utbedring av snøfangere opp til dagens krav.

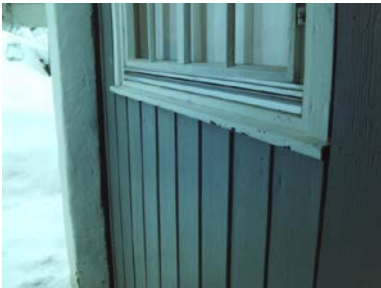
Kledningen er noe soltørket og værslitt på de mest utsatte steder som har resultert i at den har sprukket noe opp. Fasade som er kledd på nytt mangler belistninger. Konsekvens/tiltak: En del vedlikehold må beregnes på fasader av kledningsbord med enkelte utskiftninger på noe sikt på grunn av normal slitasje og elde. Fasade som er kledd på nytt må belistes for å unngå inndriv av fuktighet bak kledningen.

Deler av kledning med belistninger

En del vedlikehold må beregnes på fasader av kledningsbord med enkelte utskiftninger på noe sikt på grunn av normal slitasje og elde. Fasade som er kledd på nytt må belistes for å unngå inndriv av fuktighet bak kledningen.

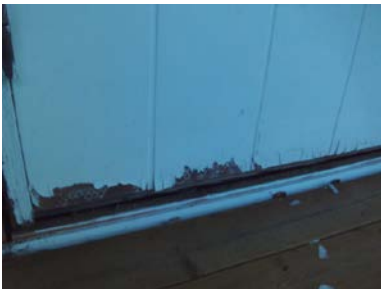
Balkongdøren har en skade i nedre del av utvendig brystning. Konsekvens/tiltak: Stor fare for at denne skaden vil utvikle seg og har dermed noe begrenset resterende brukstid.

Balkongdør har skade på utvendig brystning

Stor fare for at denne skaden vil utvikle seg og har dermed noe begrenset resterende brukstid.

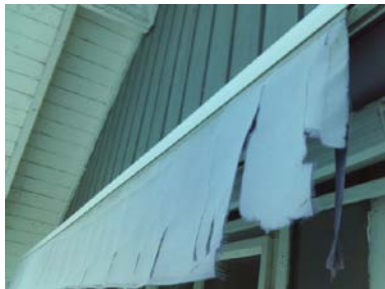
Ble ikke funksjonstestet på befaringen. Selve duken har større skader.

Duk hat større skader.

Duken må beregnes og byttes.

**Kostnadsestimat: Under 20 000**

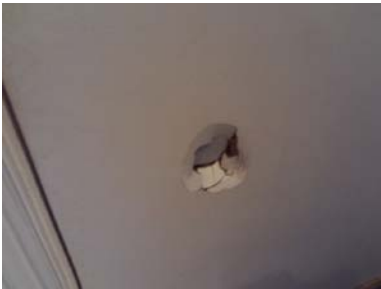
Enkelte av innvendige dører har betydelige skader. Gjelder dør til toalettrom.

Slagskade på dør til toalettrom.

Utskifting av opprinnelig dør til toalettrom bør beregnes.

Kostnadsestimat: Under 20 000

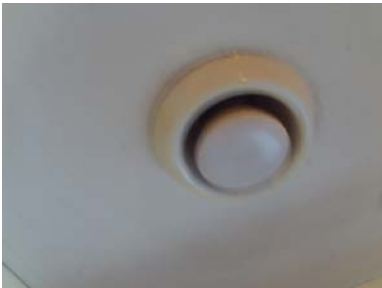
Mellom - Vaskerom - Ventilasjon:  
Rommet har kun naturlig ventilasjon.  
Konsekvens/tiltak: Elektrisk avtrekksvifte bør monteres for å lukke avviket. Dersom avviket ikke utbedres vil det være fare for dårlig luftskifting og resultere i høy luftfuktighet og utvikling av skader. Dårlig ventilasjon på et våtrom kan føre til alvorlige konsekvenser som fuktskader og muggvekst.  
Konsekvens/tiltak  
• Elektrisk avtrekksvifte bør monteres for å lukke avviket.  
• Dersom avviket ikke utbedres vil det være fare for dårlig luftskifting og resultere i høy luftfuktighet og utvikling av skader.  
• Dårlig ventilasjon på et våtrom kan føre til alvorlige konsekvenser som fuktskader og muggvekst.

Naturlig avtrekk i himling.

- Elektrisk avtrekksvifte bør monteres for å lukke avviket.
- Dersom avviket ikke utbedres vil det være fare for dårlig luftskifting og resultere i høy luftfuktighet og utvikling av skader.
- Dårlig ventilasjon på et våtrom kan føre til alvorlige konsekvenser som fuktskader og muggvekst.

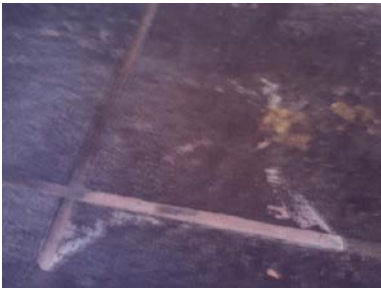
Underetasje - Bad - Overflater Gulv:  
Det er mulighet for at det kan forekomme vannlekkasje på våtrommet hvor vann ikke vil gå til sluk. Det er påvist at noen fliser har bom (hulrom under). Er sølt en del maling på fliser og fuger.  
Konsekvens/tiltak: Dersom tiltaket ikke utføres, kan dette over tid føre til at flisene løsner eller sprekker, spesielt ved belastning eller bevegelser i konstruksjonen. Selv om bom eller hull lyd ikke alltid er et umiddelbart problem, bør det overvåkes nøye før eventuell utvikling i sprekker i flisfuger e.l. oppstår. Dette må en foreta tiltak for, for å begrense utviklingen. Dersom tiltaket ikke utføres er det fare for videre skadeutvikling. Eventuelt lekkasjevann fra

En del søl av maling.

- Dersom tiltaket ikke utføres, kan dette over tid føre til at flisene løsner eller sprekker, spesielt ved belastning eller bevegelser i konstruksjonen.
- Selv om bom eller hullyd ikke alltid er et umiddelbart problem, bør det overvåkes nøye før eventuell utvikling i sprekker i flisfuger e.l. oppstår. Dette må en foreta tiltak for, for å begrense utviklingen.
- Dersom tiltaket ikke utføres er det fare for videre skadeutvikling.
- Eventuelt lekkasjevann fra utstyr utenfor dusjsone vil ikke ha en naturlig vei til sluket. Dette kan føre til at vann samler seg på gulvet og potensielt renner ut av rommet eller trenger inn i konstruksjonen.

Må sees i sammenheng med neste punkt "Sluk, membran og tettesjikt".

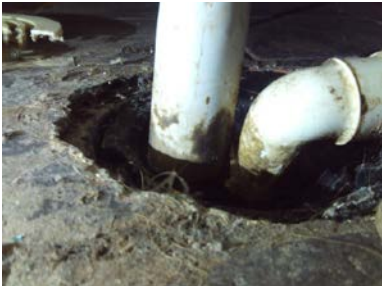
rørgjennomføringer e.l. som gir fare for fukt i konstruksjonen i våtsone. Det er rundt sluk påvist en ikke-fagmessig utførelse av membran/tettesjikt/klemring. Mer enn halvparten av forventet brukstid er passert på membranløsningen. Mer enn halvparten av forventet brukstid er passert på slukløsningen.

Eldre opprinnelig sluk.

- Det må etableres tilfredsstillende membran/tettesjikt i våtrommets våtsone. Alle forhold med tettesjikt, våtsone, sluk m.m. må dokumenteres. Manglende membran/tettesjikt medfører risiko for lekkasjer og fukt i konstruksjonen.
- Det må etableres tilfredsstillende tettesjikt/membran på våtrommet.
- Konsekvensene av ikke-fagmessig utførelse rundt sluk og klemring på våtrom kan medføre lekkasjer og fuktskader.

Kostnadsestimat: 100 000 - 200 000

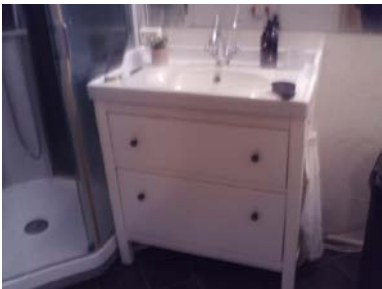
Underetasje - Bad - Sanitærutstyr og innredning:  
Det er ikke påvist tilfredsstillende løsning for å synliggjøre lekkasje fra innebygget systerne.  
Konsekvens/tiltak: Det må gjøres tiltak for å lukke avviket. Uten dreneringsløsning/lekkasjesikring kan lekkasjer pågå over lang tid uten å bli oppdaget. Dette kan føre til omfattende fuktskader i omkringliggende byggematerialer.  
Konsekvens/tiltak  
• Det må gjøres tiltak for å lukke avviket.  
• Uten dreneringsløsning/lekkasjesikring kan lekkasjer pågå over lang tid uten å bli oppdaget. Dette kan føre til omfattende fuktskader i omkringliggende byggematerialer.

Innredning.

- Det må gjøres tiltak for å lukke avviket.
- Uten dreneringsløsning/lekkasjesikring kan lekkasjer pågå over lang tid uten å bli oppdaget. Dette kan føre til omfattende fuktskader i omkringliggende byggematerialer.

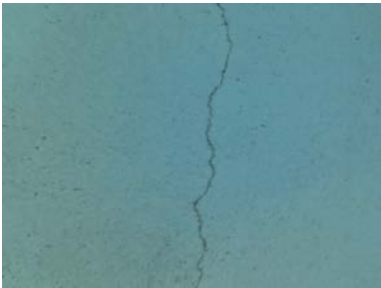
Grunnmuren har sprekkdannelser. Noen mindre riss i murpussen ble registrert enkelte steder.

Noen mindre riss i murpussen.

- Lokal utbedring må utføres.

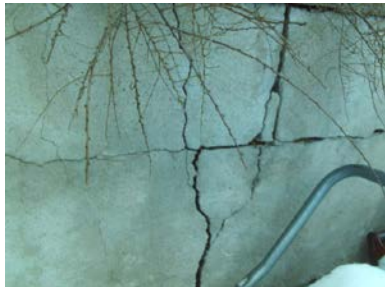
Det er påvist større sprekker og/eller skjevheter i muren. Se også punkt "Helse, miljø og sikkerhet".

Sprekker/skjevheter i forstøtningsmur ved trapp.

- Forstøtningsmuren må rives og ny mur bygges.

Kostnadsestimat: 20 000 - 100 000
