Nøkkelinformasjon

Meget pen rekkehusleilighet på Brekkerød.

Salgsoppgavedato

18.11.2024

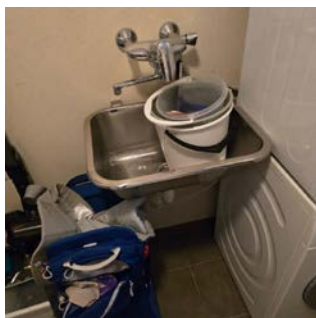
1. ETASJE > VASKEROM

TG 2 Overflater Gulv

- Det er påvist at noen fliser har bom (hulrom under).
- Det er påvist avvik i fallforhold til sluk i forhold til krav i forskrift på byggetidspunktet.

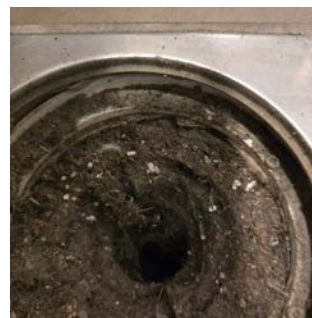
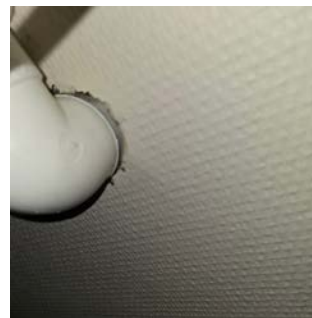
- Det er påvist mangelfull/feil utførelse rundt rørgjennomføringer e.l. som gir fare for fukt i konstruksjonen i våtsoner.

- Overvåk konstruksjonen jevnlig. For å få tilstandsgrad 0 eller 1 må løsningen utbedres, men tidspunktet for når dette er nødvendig er vanskelig å si noe om.
- Løsningen/utførelsen rundt rørgjennomføringer gir fare for fukt inn i konstruksjoner.

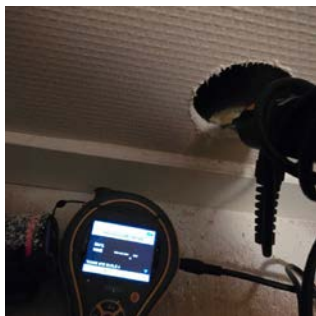
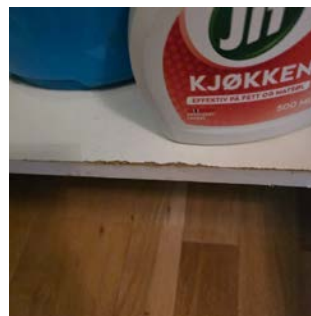
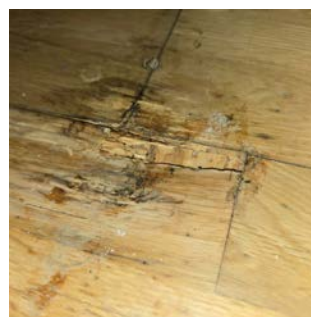
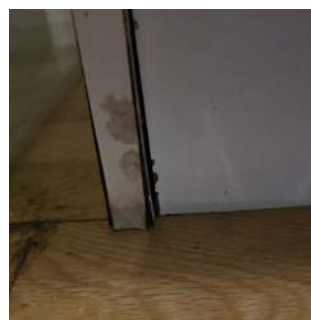
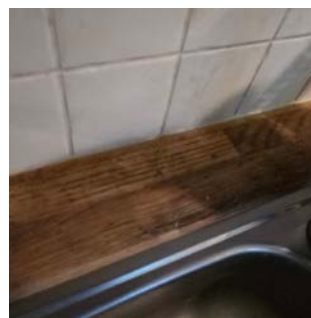
1. ETASJE > STUE/KJØKKEN

- Det er påvist skader/fuktskjolder i kjøkkengulvet.

Eier informerer om at det var en lekkasje fra kjøleskapet i 2021. Synlige merker på gulv.

Noe fuktmerker og bruksmerker på innredning. Noe svelling i benkeskap.

Det er en lekkasje i kranen, fra blandebatteriet.

Lekkasje i kran bør utbedres.
