Fageråsen 990 C, 2420 TRYSIL

**Moderne 4-roms selveiet  
fritidsleilighet fra 2016 m/flotte  
sol/utsiktsforhold-Ski inn/ut-84  
kvm gulvareal-5,45m takhøyde.**

**Tilstandsrapport for leilighet.**  
**Fageråsen 990C**  
**2420 Trysil**

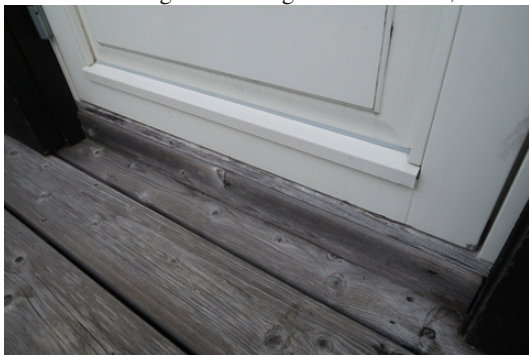
Ytterdører mangler beslag under dører. Manglende beslag kan resultere i at vann lettere kan trenge inn i konstruksjonen, og forårsake skader.

Bilde viser manglende beslag under terrassedør.

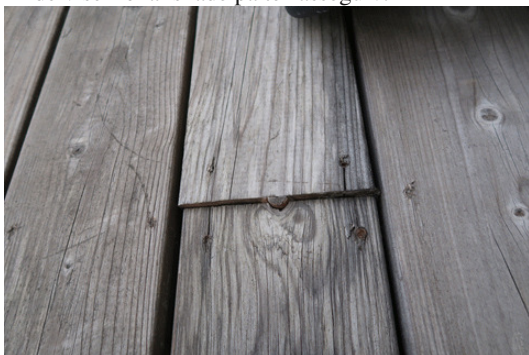
Terrassene har tettesjikt mot underliggende terrasse. Tettesjiktet er ikke tilgjengelig for kontroll. For å kontrollere dette, må terrassegulvet demonteres. Tettesjiktet i overgang mellom gulv og vegg, lar seg heller ikke kontrollere før terrasegulv eventuelt demonteres. Utettheter i tettesjiktet i overgang mellom gulv og vegg, kan forårsake fukt- og råteskader i etasjeskille. Det anbefales på generelt grunnlag, at dette kontrolleres.

Bilde viser lokal skade på terrasegulv.

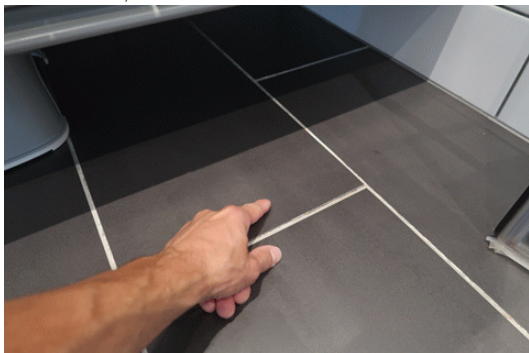
**Merknader:** På befaringsdagen ble det påvist bom/ hulrom under fliser ved servant og ved toalett. Flisen ved servanten har løsnet fra underlaget, og det er sprekker i fugemassen. Bom/ hulrom er tegn på at fliser ikke har tilfredsstillende limdekning eller at fliser er løse.

Fallforhold i nedsenket dusjsone vurderes som tilfredsstillende. Øvrig våtromsgulv har noe fall mot sluk, men ikke nok til å tilfredsstille kravet på oppføringstidspunktet. Tilfredsstillende fall på gulv utenfor dusjsone skal sikre at en eventuell lekkasje fra andre installasjoner på våtrommet skal bli ført til sluk. Slik det er nå, blir ikke lekkasjevann fra sisterner eller servant nødvendigvis ført til sluk, og kan forårsake skader.

Bilde viser løs flis ved servant.

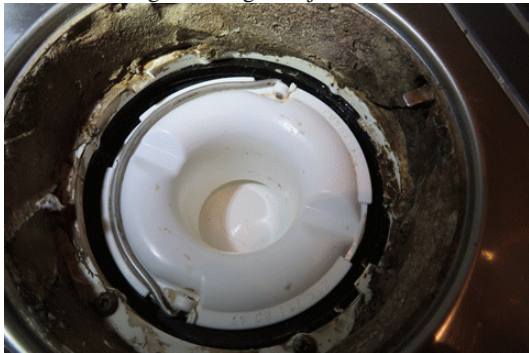
**Merknader:** Ukjent vedrørende type membran/ tettesjikt på våtrommet, da det ikke var noe synlig membran/ tettesjikt under klemring i sluk. Uten membran/ tettesjikt er det høy risiko for at vann trenger gjennom konstruksjonene og kan medføre fuktskader. Det anbefales at det fremskaffes dokumentasjon på utførelse som kan påvise korrekt montering av klemring og slukmansjett.

Bilde vi sluk og klemring i dusjsonen.
